INFORME FINAL

COL-21-55-DIACC

Aterrizaje forzoso por pérdida de potencia

Cessna 172XP

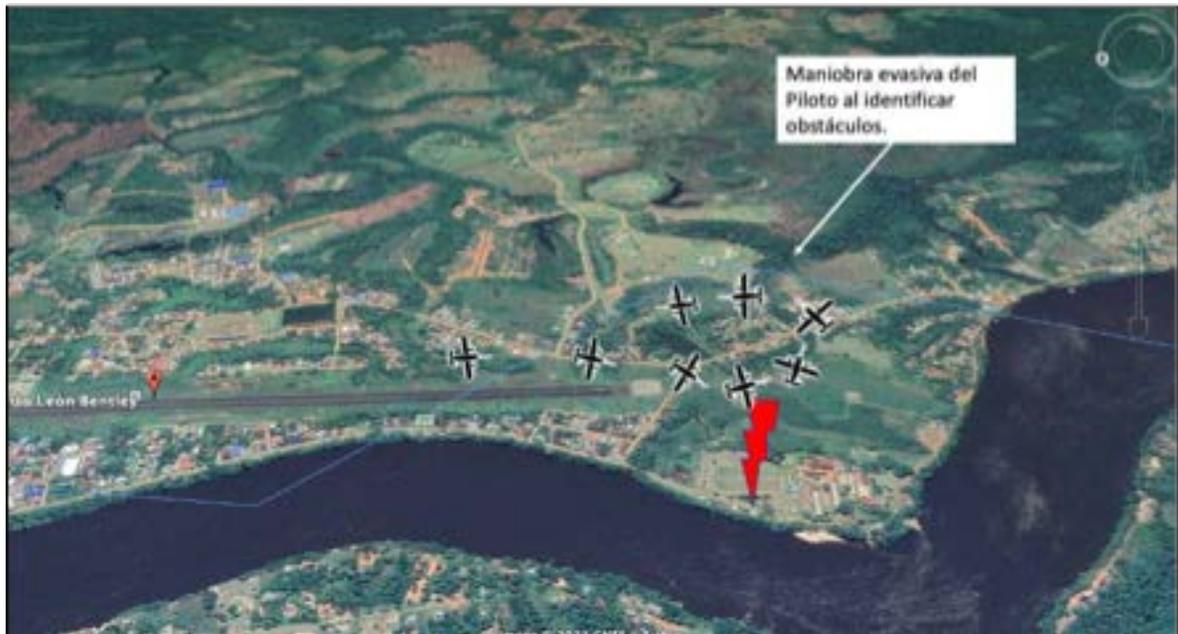
Figura No. 3: Trayectoria de la aeronave durante la falla del motor.

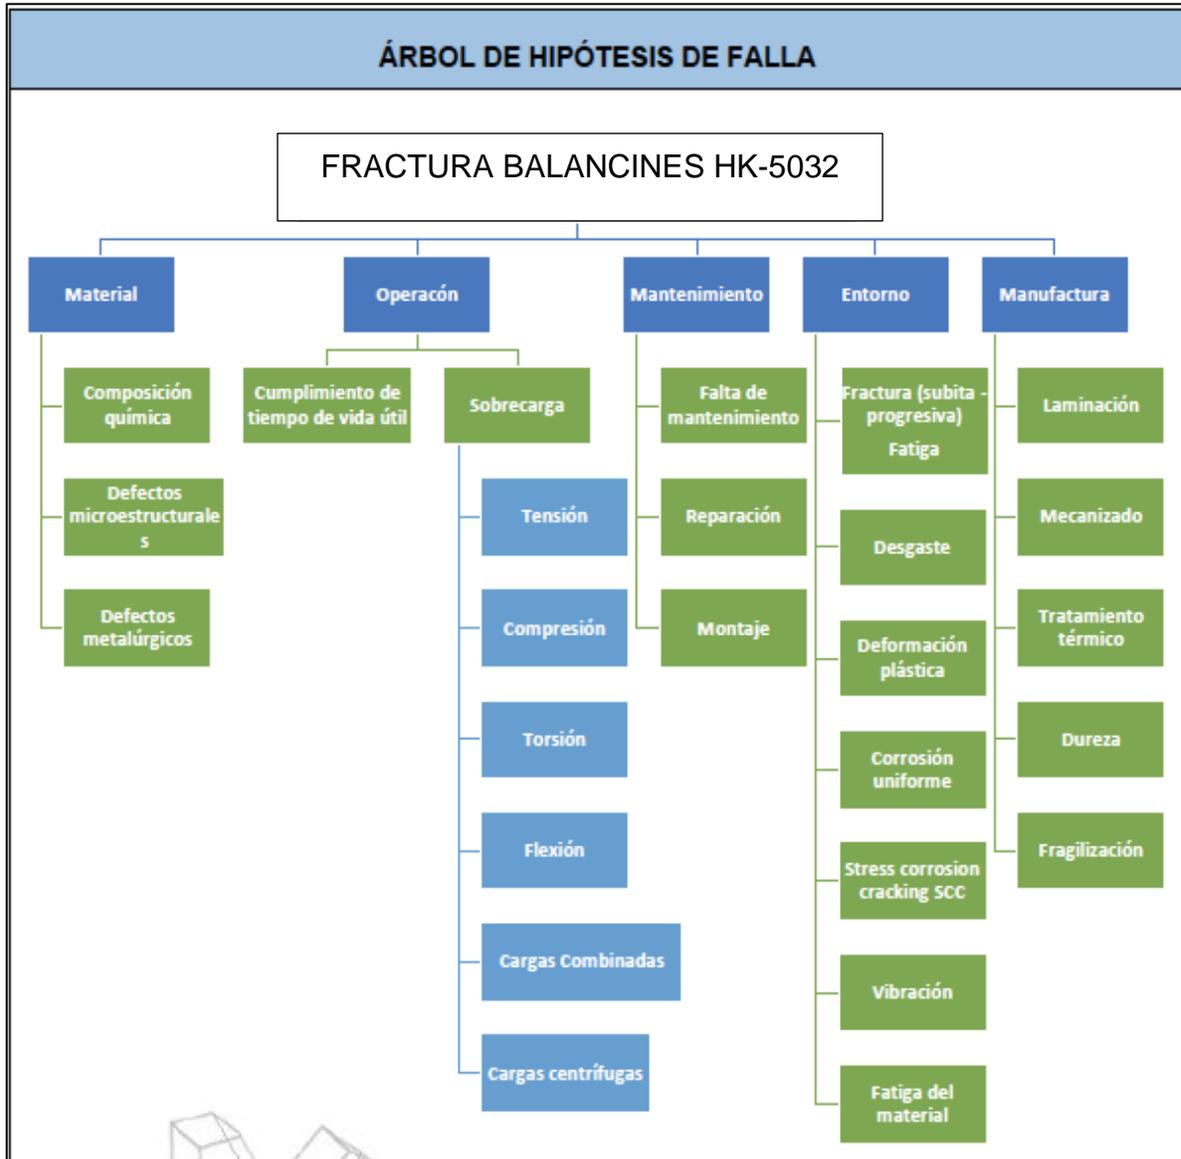
Figura No. 5: Árbol de hipótesis

De acuerdo con la información obtenida en la inspección de campo, las evidencias encontradas dentro de los registros de mantenimiento y el análisis de falla al material del perno fracturado, se encontró que había un crecimiento prolongado de grieta intergranular, debido a una fatiga del material (evento no súbito), a partir de un cambio y concentración de esfuerzos en la sección interior de cuerpo del perno ubicado en la posición No. 3 del motor.

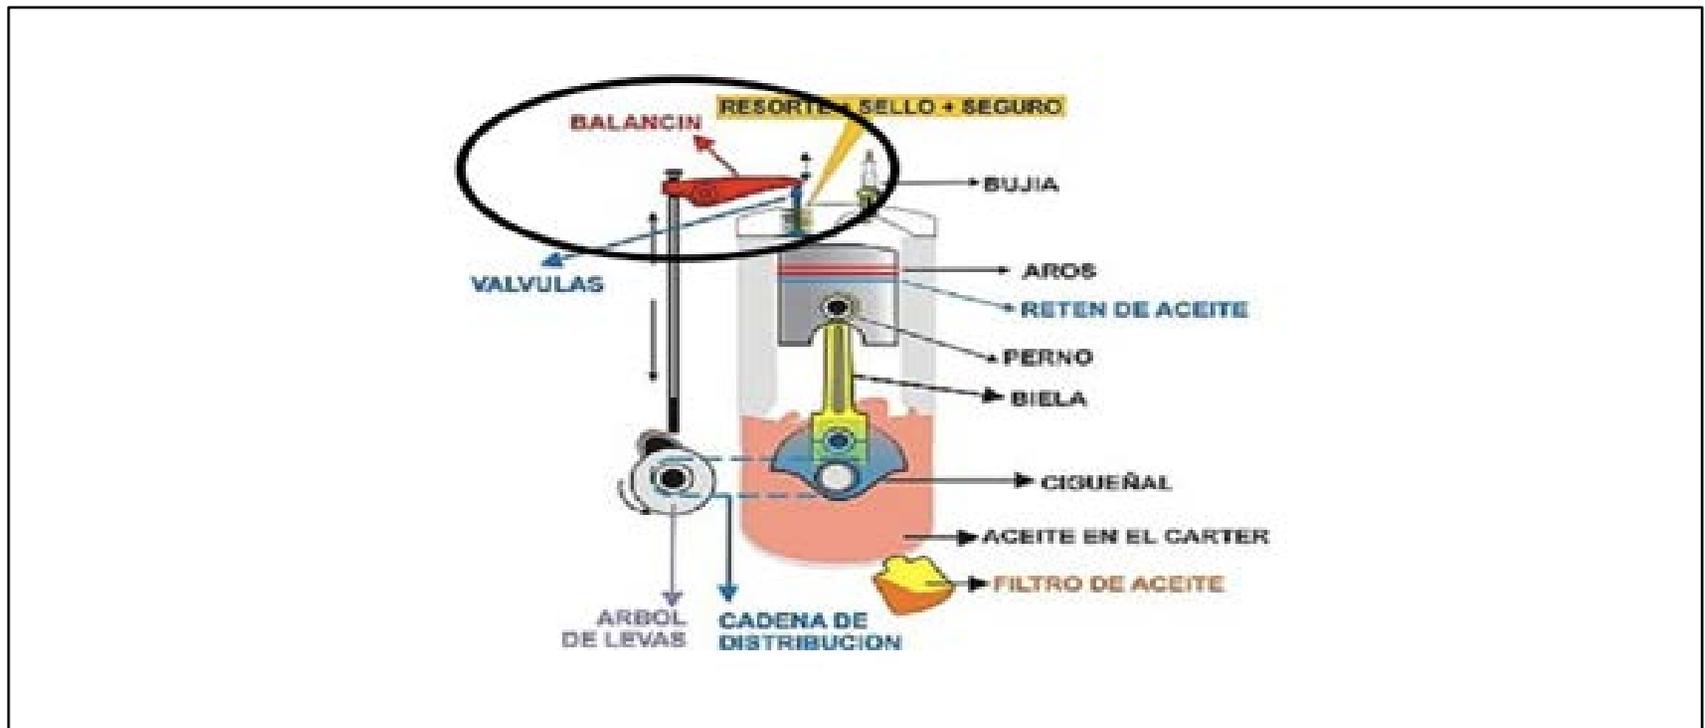
Adicional y conociendo la naturaleza del accidente se utilizó el análisis de falla al material del perno que sostiene el balancín sobre el cilindro No. 3 el cual se encontró fracturado durante la inspección de campo.

Figura No. 7: Ubicación de los balancines en el sistema de distribución de movimiento

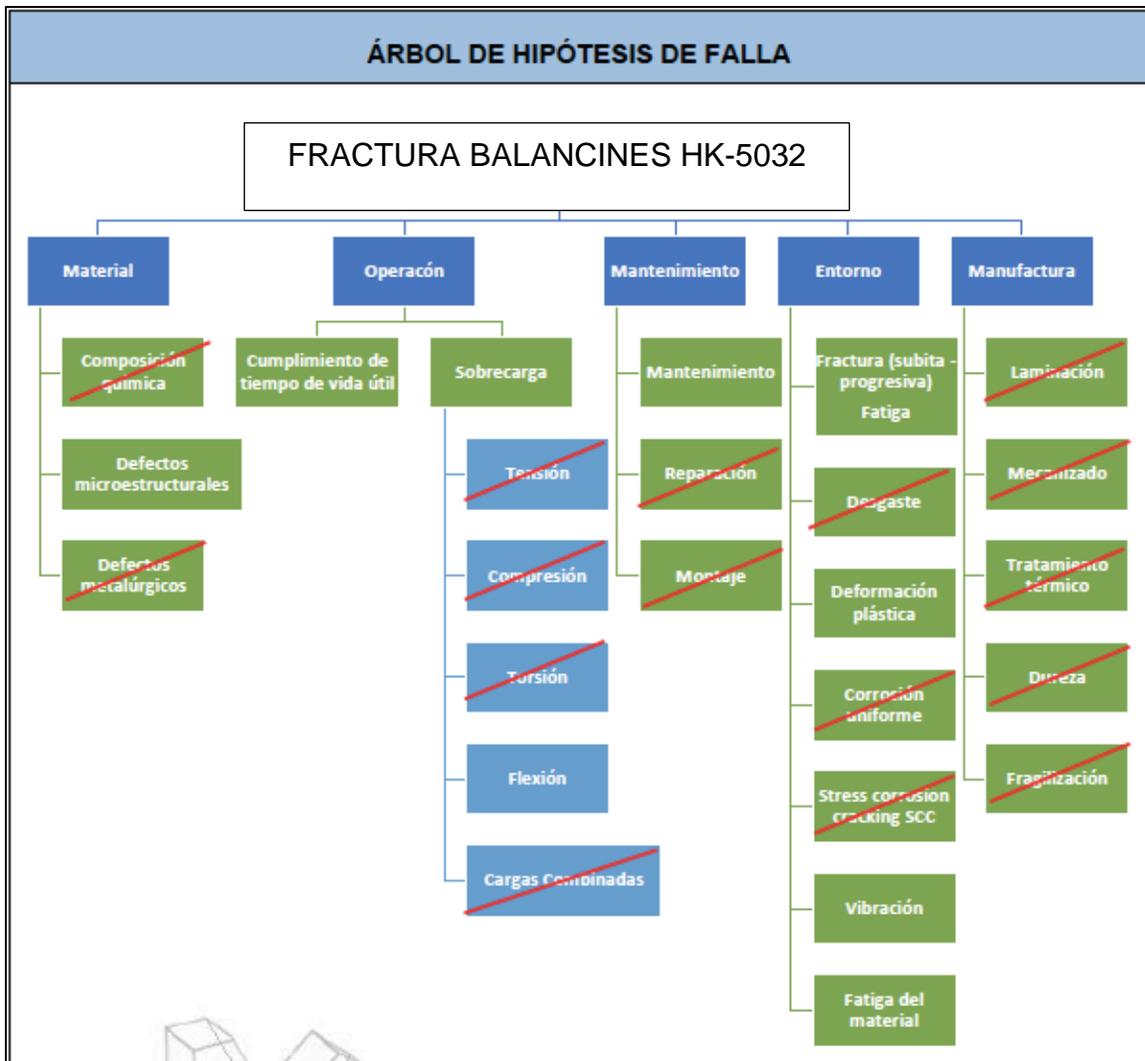
- Tipo de material
- Tipo y características de la operación
- Acciones de mantenimiento
- Medio ambiente o entorno de operación
- Procesos de fabricación de cilindro.

Figura No. 8: Árbol de hipótesis descartadas.
