INFORME FINAL ACCIDENTE

COL-14-01-GIA

Colisión contra terreno montañoso tras acciones criminales

Bell 206L3, Matrícula HK4462

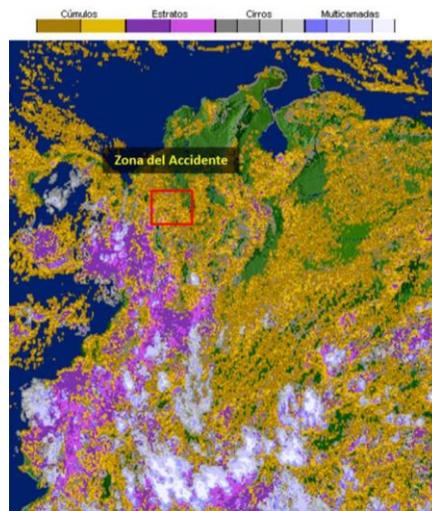
F.2 Imagen de nefoanálisis de la zona del accidente

La zona del accidente no contaba con ningún registro o medición de variables meteorológicas. Las condiciones predominantes en la zona correspondían, de acuerdo a la observación de imágenes satelitales, a un ambiente con ligera humedad sin precipitaciones relevantes. El nefoanálisis en la zona mostraba que existía presencia de nubosidad orográfica tipo cumuliforme de buen tiempo, sin presencia de formaciones convectivas de gran escala que tuvieran incidencia en el accidente.

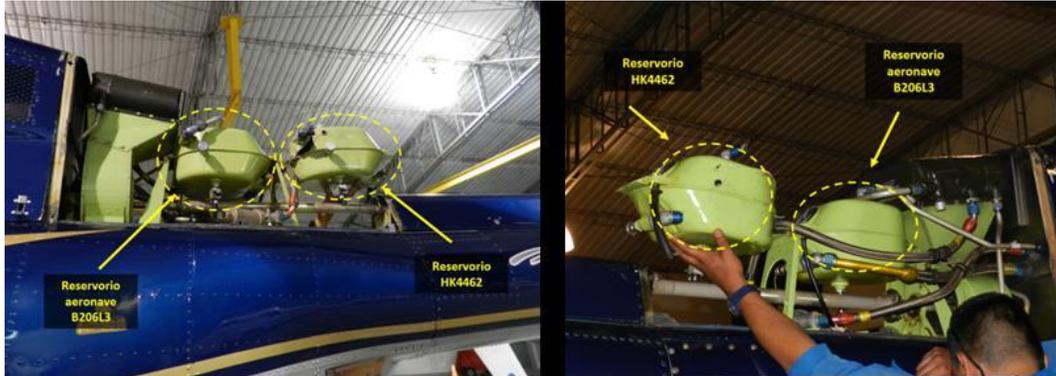
**F4. Disposición final e identificación del reservorio de aceite en una aeronave de iguales características
Vista fuselaje costado izquierdo (Fot. izquierda) – Vista fuselaje costado derecho (Fot. Derecha)**

Se encontraron los documentos técnicos de la aeronave y uno de los dispositivos GPS abordo (GARMIN aera 796) para su posterior descarga y análisis. Dentro de la inspección de restos, se encontraron tres (3) orificios en una sola trayectoria lineal de origen por determinar, dos (2) en el tanque colector de aceite y uno (1) en la piel del fuselaje derecho trasero. Los orificios tenían un diámetro de 1,5cm x 1,5cm aproximadamente y tiene una entrada por el fuselaje trasero derecho. Entra a dicho colector y sale del mismo en donde se evidencia completamente fracturada la línea de excavación de aceite en la parte superior que a su vez produjo una fractura de la carcasa del elemento en cuestión dejando un orificio de 7,7cms x 6.5cms.

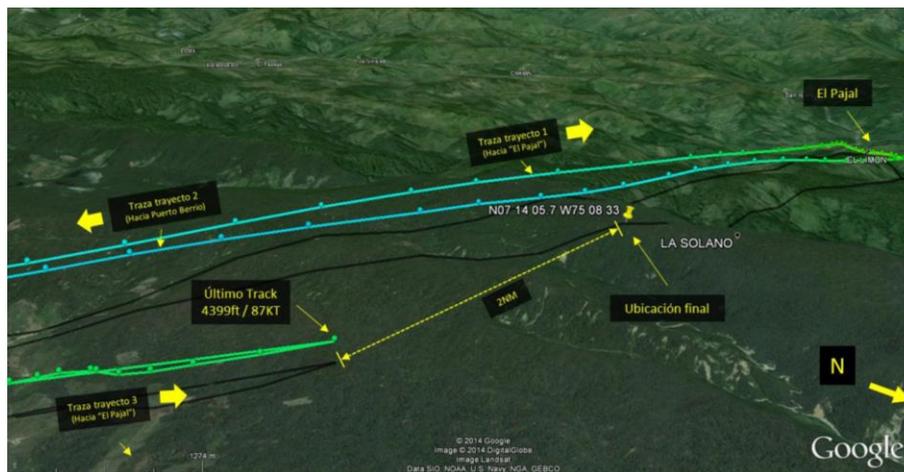
F15. Descripción de trazas de vuelo realizadas por el HK4462.

Se observaron las trazas de los tres (3) vuelos. El primero de ellos hacia “El Pajal”, posterior el trayecto hacia Puerto Berrio y el último trayecto hacia “El Pajal” hasta registrar la última traza y posterior accidente. La última traza registrada quedó a una distancia de 2NM de la coordenada registrada en la inspección de campo y aproximadamente a 4.2NM del sitio previsto de aterrizaje en la base militar “El Pajal”.

En verde, altitudes entre 4000ft y 3000ft. En azul, altitudes entre los 4000ft y 5000ft
