# INFORME FINAL ACCIDENTE

COL-23-10-DIACC

Aterrizaje de emergencia por pérdida de potencia

Bell 206-B3

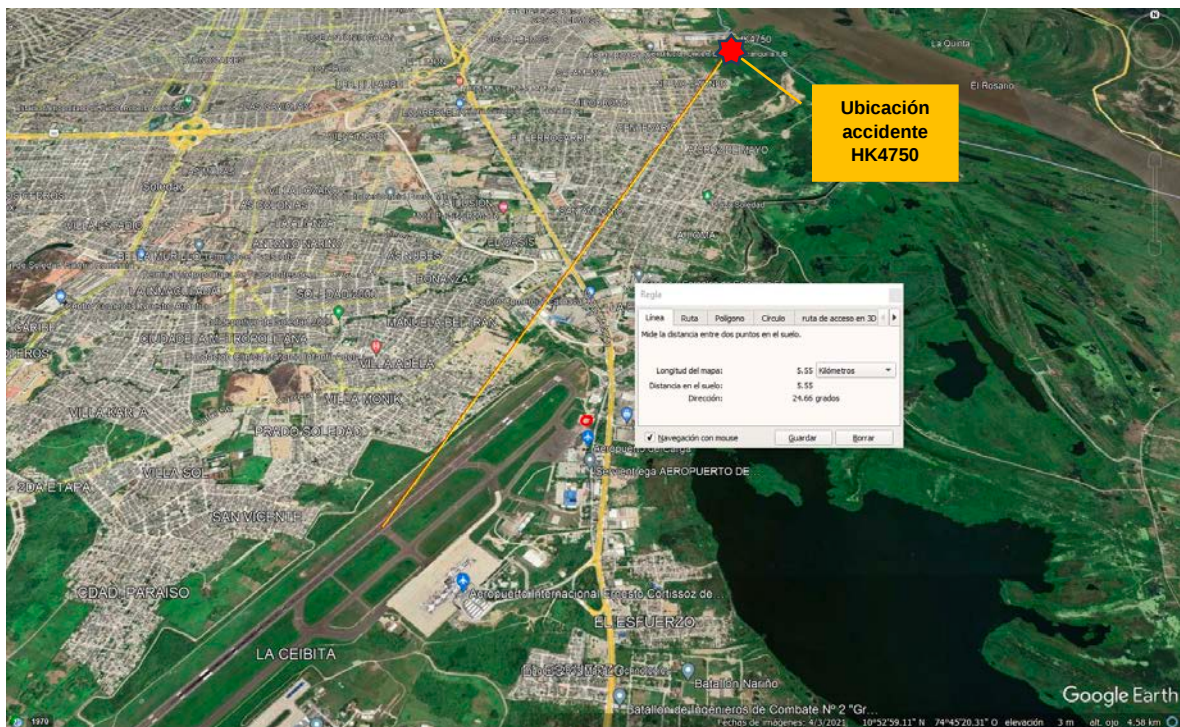
**Imagen No. 1: Trayectoria volada por el helicóptero BELL 206 HK4750 (SAR UAEAC).**

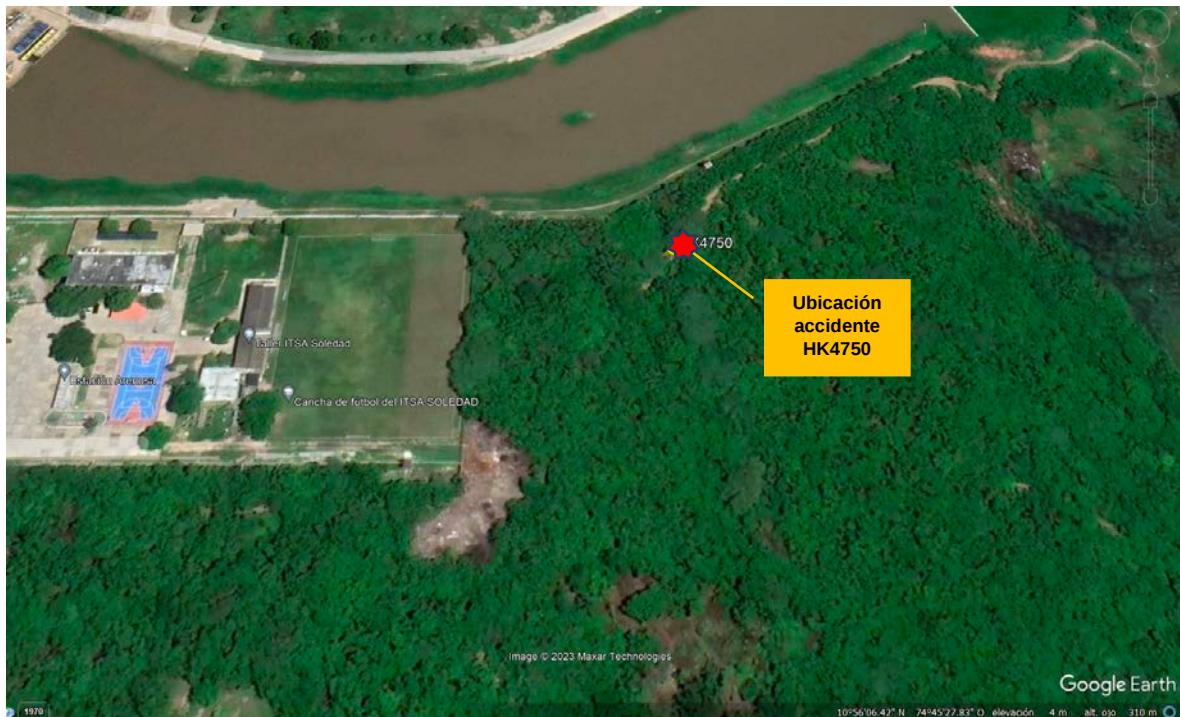
**Imagen No. 3: Acercamiento del sitio del accidente del helicóptero HK4750 (SAR UAEAC).**

De acuerdo con la dinámica del impacto con el terreno, se pudo establecer que el Piloto efectuó apropiadamente la autorrotación y el *flare* para el aterrizaje; sin embargo, la inclinación del terreno ocasionó el volcamiento lateral derecho y el golpe de los ocupantes con la estructura interior, ocasionándose lesiones graves a dos de ellos. El helicóptero se detuvo sobre su costado izquierdo.
