# INFORME FINAL ACCIDENTE

COL-23-25-DIACC

Arborizaje en la selva por mal funcionamiento de motor

Cessna U206G

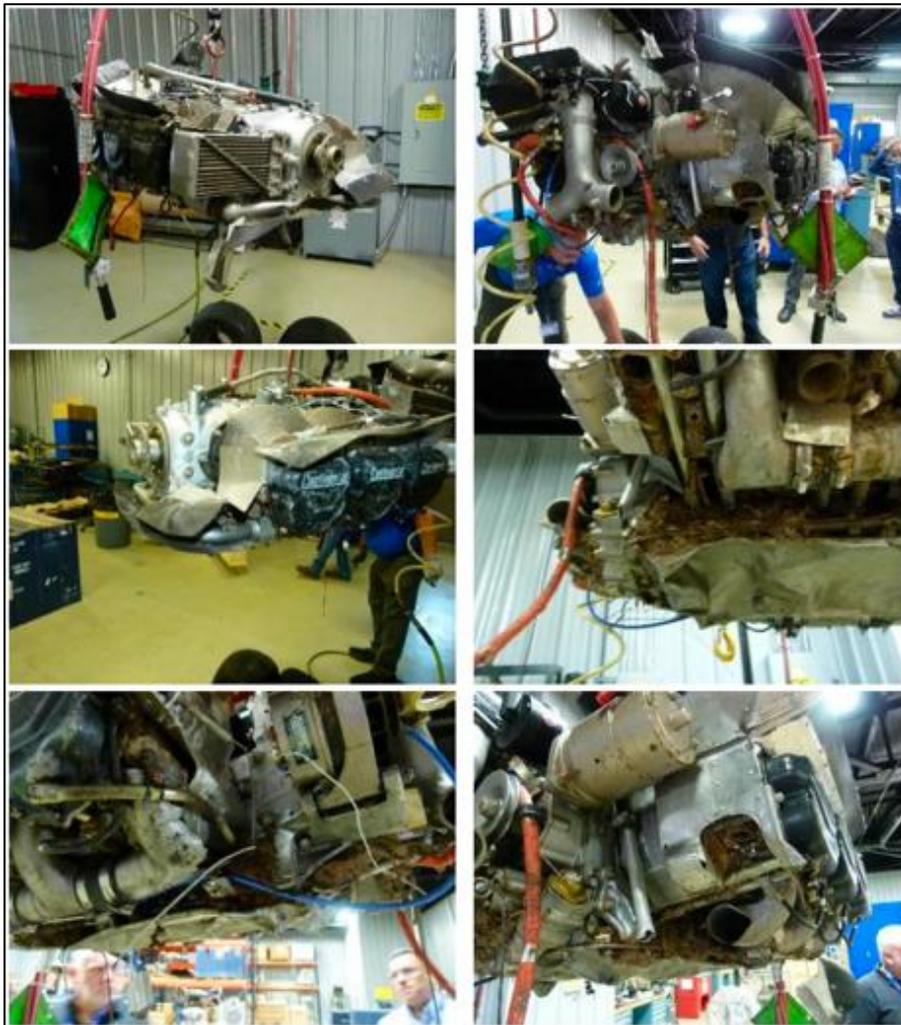
Fotografía No. 27 – Inspección de la planta motriz en la casa fabricante. (Foto de Continental).

El motor de la aeronave tenía instalada la placa de identificación (Continental IO-520-F, SN: 1004385), la cual era la misma placa del motor que tenía en el accidente del 25 de julio del 2021. Algunos componentes no tenían un registro de su trazabilidad por lo que no pudo ser verificada su procedencia ni su fecha de instalación.

- El cárter de aceite, los montantes del soporte del motor y los tubos de admisión inferiores sufrieron daños por impacto.
- La bomba de aceite, el filtro, el arranque, el enfriador de aceite, el sistema de combustible y los magnetos estaban correctamente conectados al motor.

- Los deflectores de enfriamiento del fuselaje y la caja de aire de inducción se encontraban instalados con diversos signos de daño por impacto.
- El desensamble del motor reveló que los componentes internos del motor presentaban señales de funcionamiento normal.

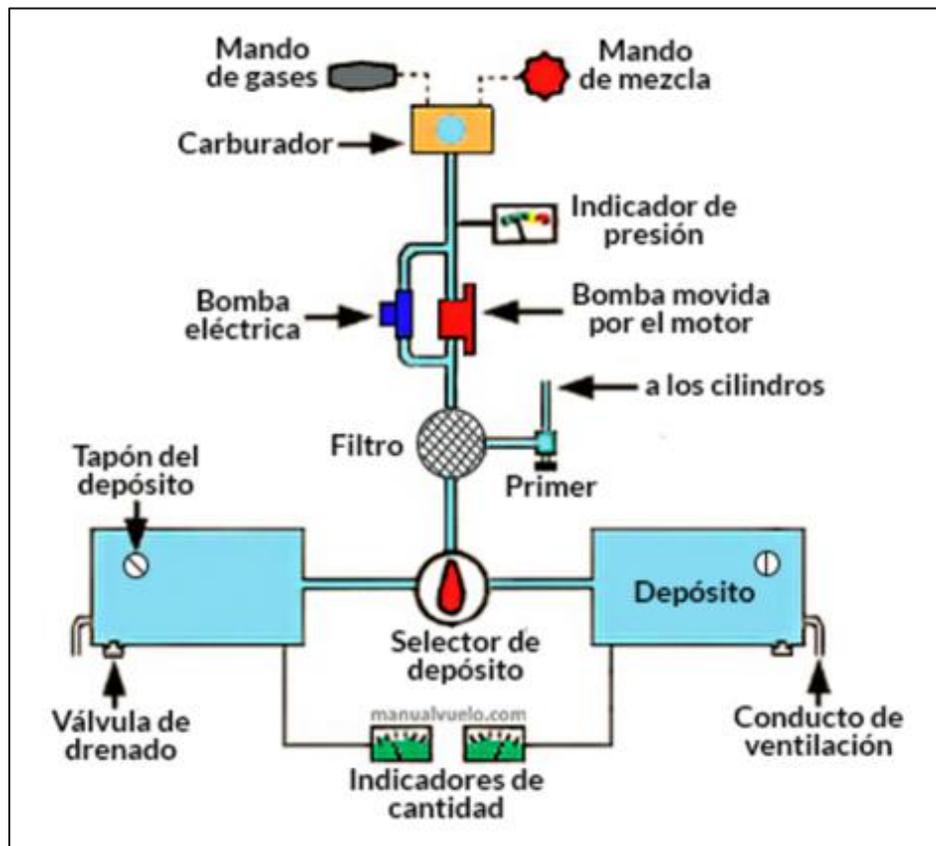
La ventilación del sistema de combustible es esencial para el funcionamiento del sistema. El bloqueo completo del sistema de ventilación dará como resultado una disminución del flujo de combustible y una eventual parada del motor.

La ventilación se logra mediante líneas de ventilación equipadas con válvula de retención, una en cada tanque de combustible, que sobresalen de la superficie inferior de cada plano en el punto de unión del puntal del plano. Los tapones de llenado de combustible están equipados con respiraderos operados por vacío que se abren, permitiendo que el aire entre en los tanques, en caso de que las líneas de ventilación del tanque de combustible se bloqueen.

Imagen No. 16 – Diagrama sistema de combustible Cessna 206

Por lo tanto, no fue posible determinar si hubo una fractura de una línea, una obstrucción en la alimentación del combustible, un mal funcionamiento mecánico de la selectora, o de la bomba auxiliar, o una interrupción de la alimentación por presurización de los tanques ante una eventual obstrucción de los canales de ventilación.

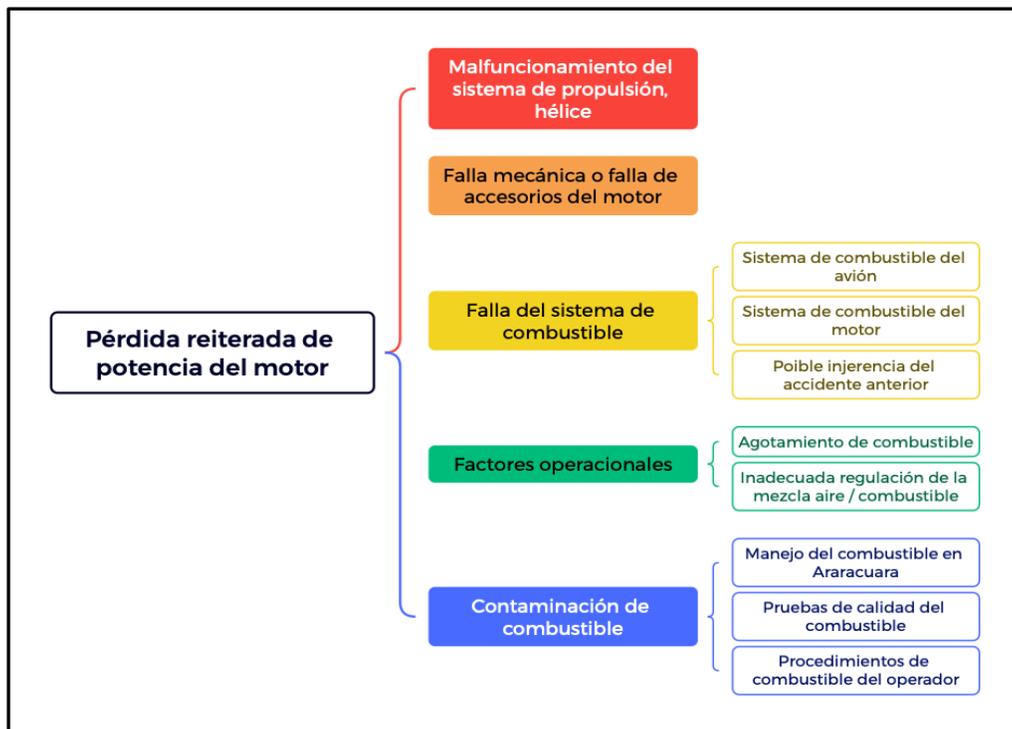
La investigación planteó cinco (5) hipótesis de circunstancias que podrían haber conducido a la reiterada pérdida de potencia del motor y al subsiguiente arborizaje forzoso, circunstancias que fueron claramente anunciadas por el Piloto. Estas hipótesis se presentan en el siguiente cuadro, y son explicadas a continuación.

Imagen No. 17 - Hipótesis establecidas en la investigación

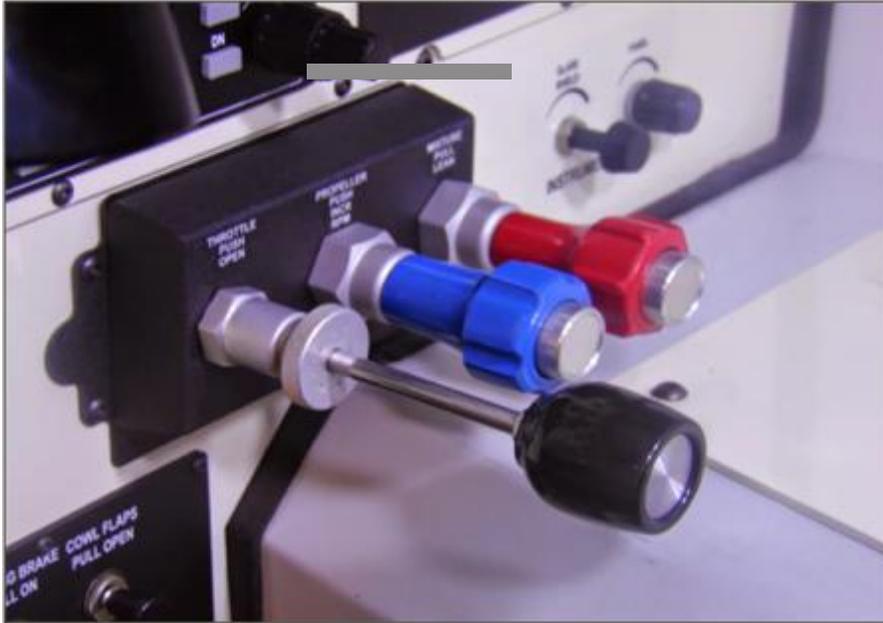
Fotografía No. 30 – Controles de potencia, paso y combustible del Cessna 206.

De acuerdo con los análisis realizados a las comunicaciones del Piloto con el ATC sobre la pérdida de potencia y posterior apagada de la planta motriz; la indicación de velocidad y de altitud tomados de los videos de radar, y la posibilidad de una reparación inadecuada de la aeronave después del accidente que tuvo en el año 2021, la investigación no descarta que la falla o mal funcionamiento que reportó el Piloto pudo generarse en una falla del control de la mezcla, como por ejemplo, un desacople de la guaya que controla el paso del combustible quedando la selección en "mezcla rica", generando así una combustión inadecuada y la pérdida de potencia.

No obstante, esta hipótesis no se pudo confirmar por cuanto, tal como se ha explicado, la planta motriz se desprendió de su bancada en la dinámica de impacto, y la guaya del control de mezcla se fracturó desprendiéndose de la palanca de la cabina y perdiéndose así una la evidencia.
