# INFORME PROVISIONAL **ACCIDENTE**

**COL-23-25-DIACC**

**Arborizaje en la selva por apagada de motor**

**Cessna U206G**

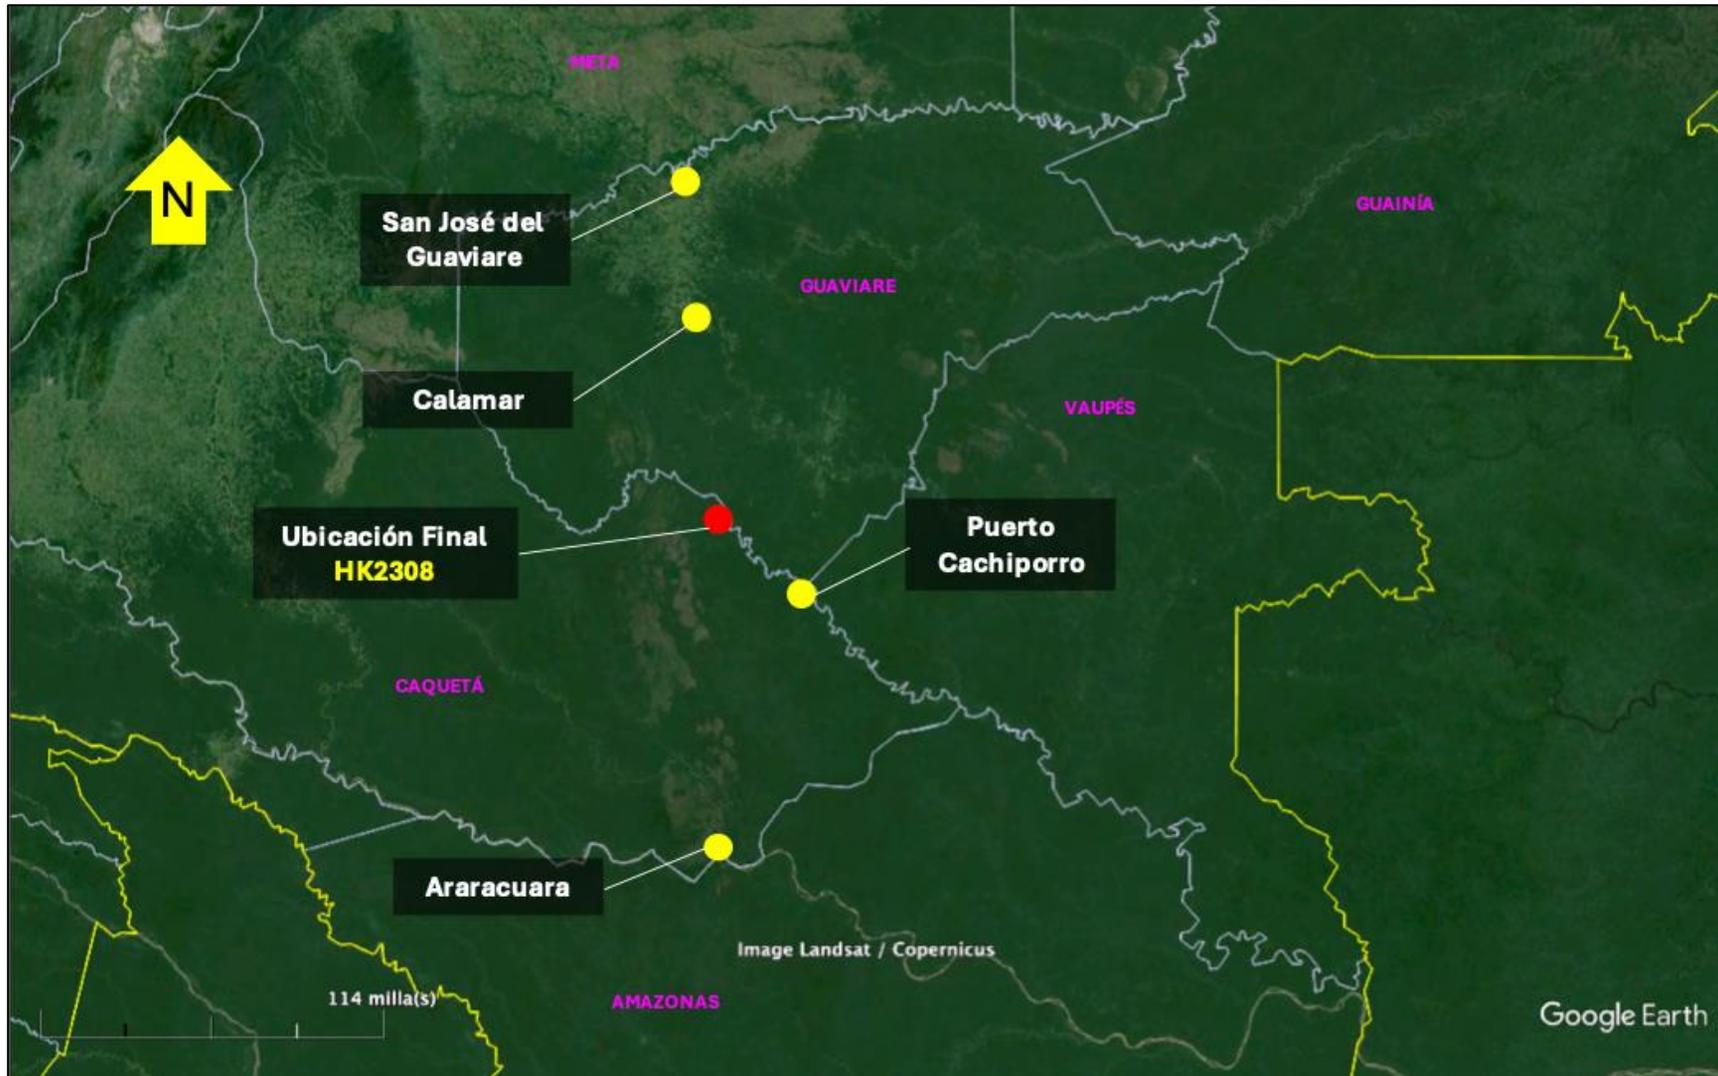
Imagen No. 1 – Área general del vuelo y del accidente HK2803

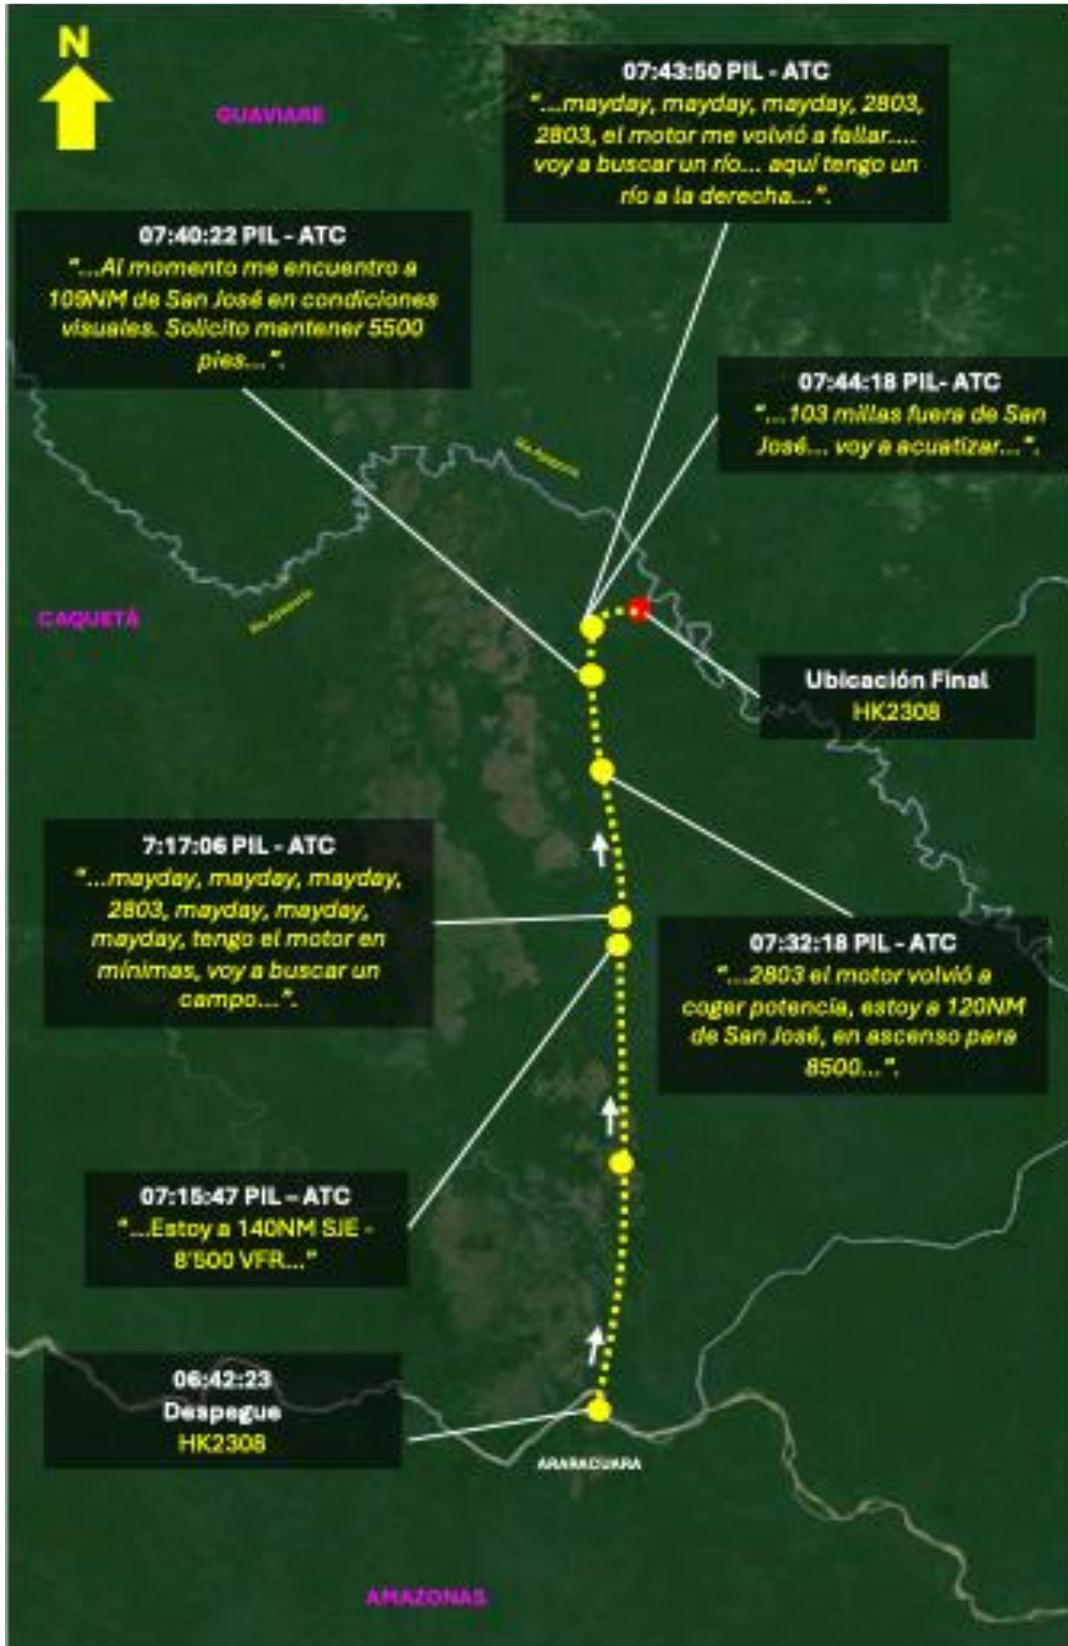
Imagen No. 2 – Posiciones de la aeronave y llamados al ATC en ruta hacia San José del Guaviare.

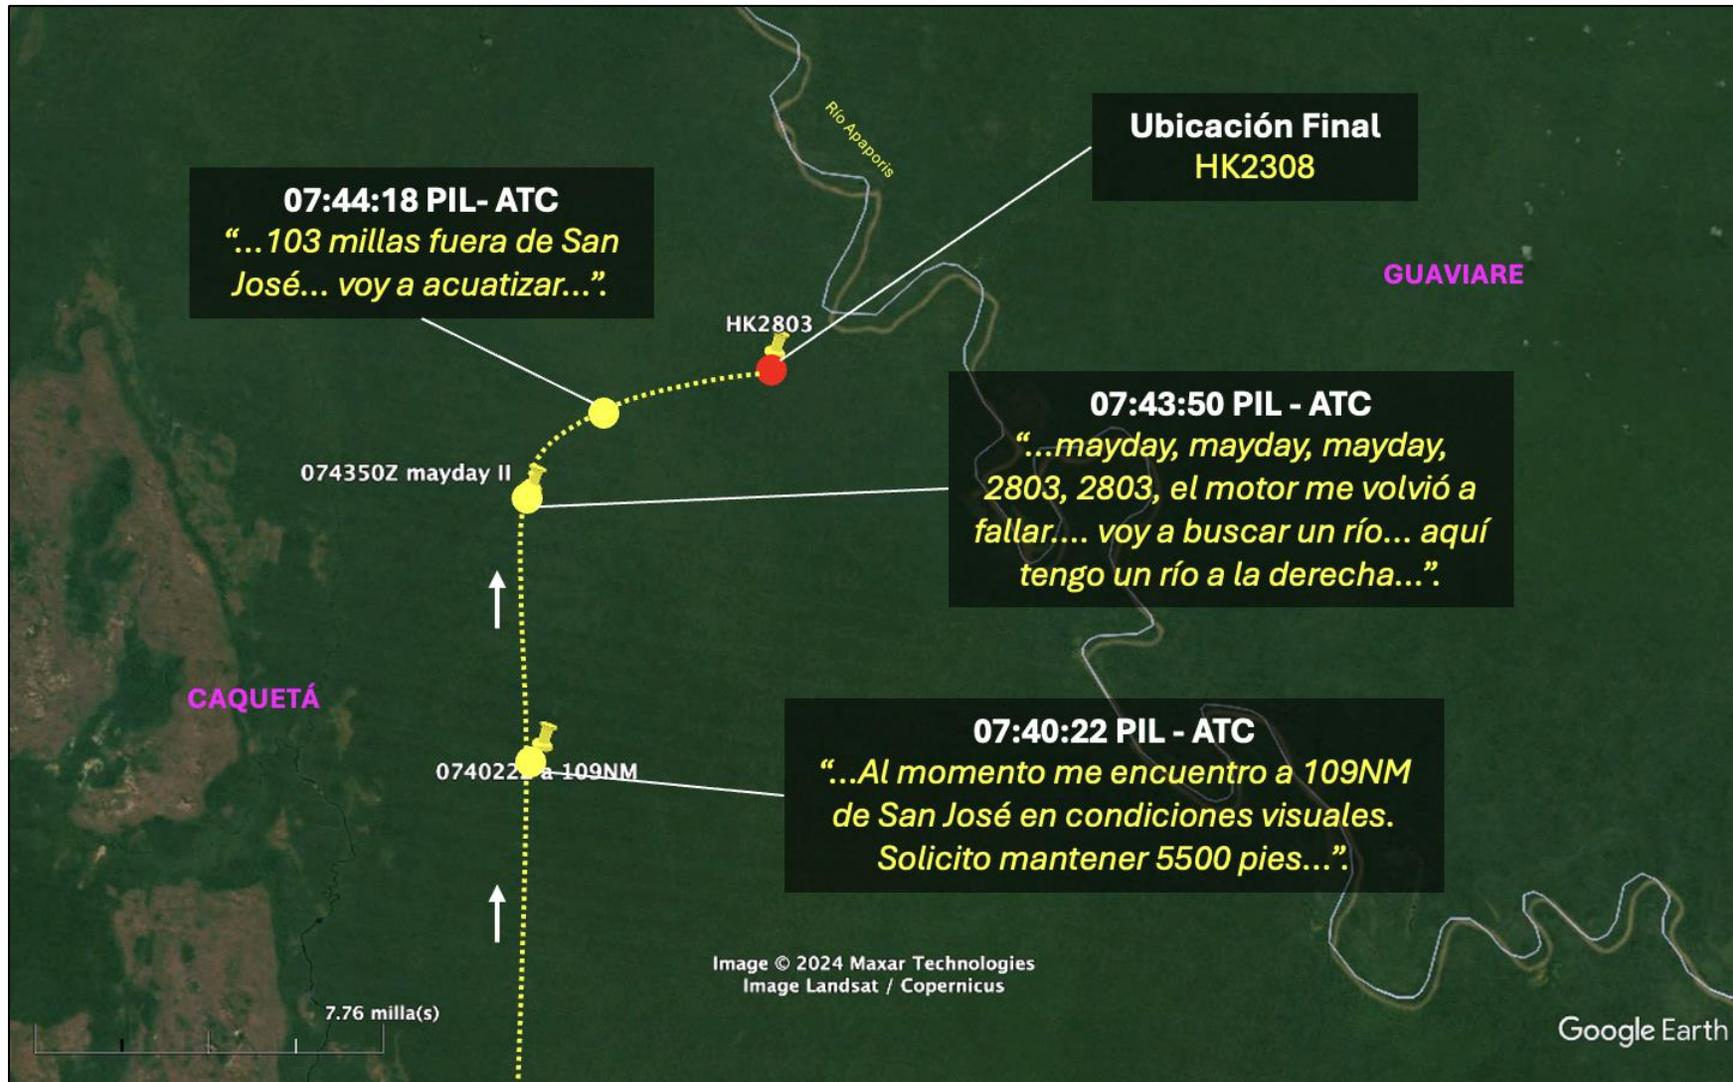
Imagen No. 3 – Últimas posiciones de la aeronave y llamados efectuados al ATC. Ubicación (no a escala) del sitio del accidente

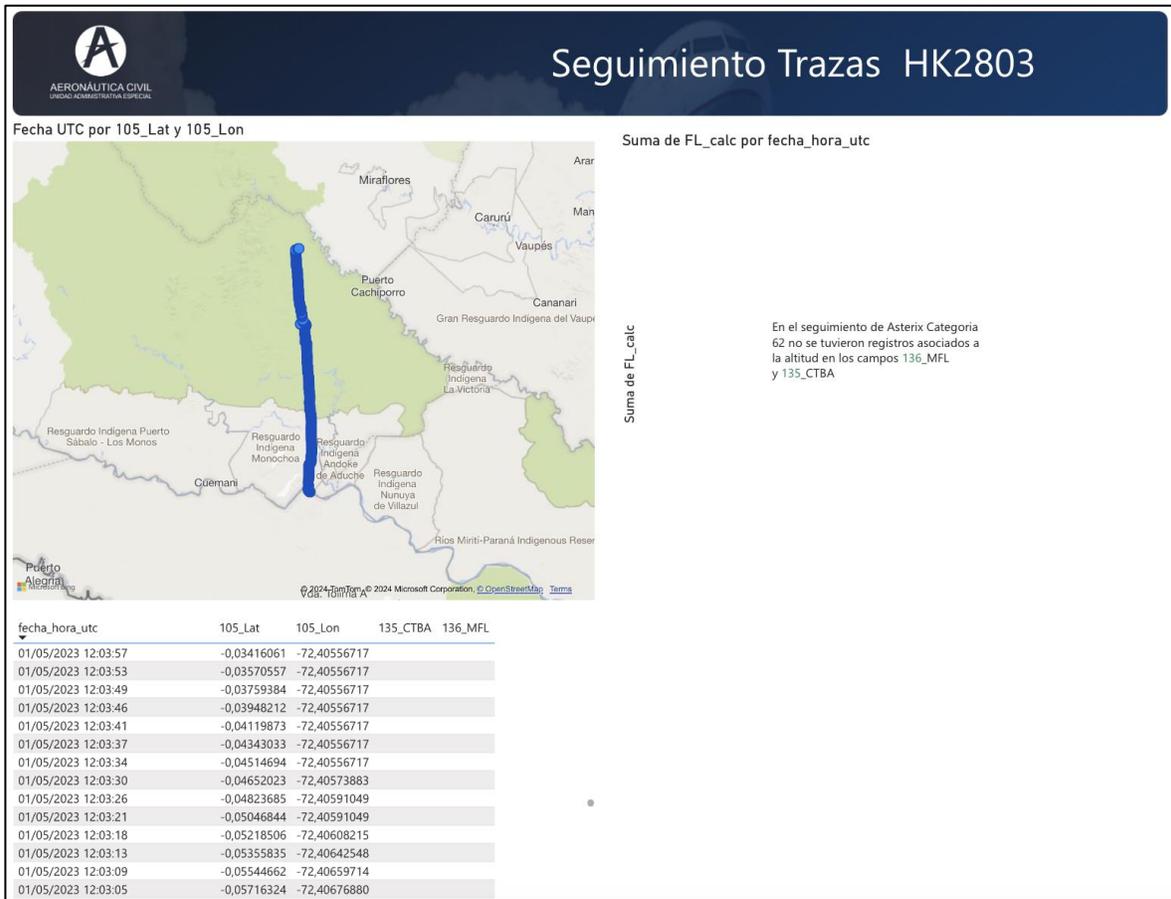
La Aeronáutica Civil de Colombia, entidad prestadora del servicio ATS, suministró a la investigación las trazas de radar del vuelo del avión HK2803, con datos sobre su posición y la hora de registro. Las trazas no arrojaron datos sobre la altitud de la aeronave.

Esta información permitió efectuar la geo referenciación de las posiciones de la aeronave en su vuelo desde Araracuara hasta el punto en el cual se perdió la traza, cuando se dirigía en descenso y en viraje hacia el río Apaporis, antes del accidente.

Imagen No. 6 – Datos de seguimiento de trazas de radar – HK2803 – 01 de mayo de 2023.

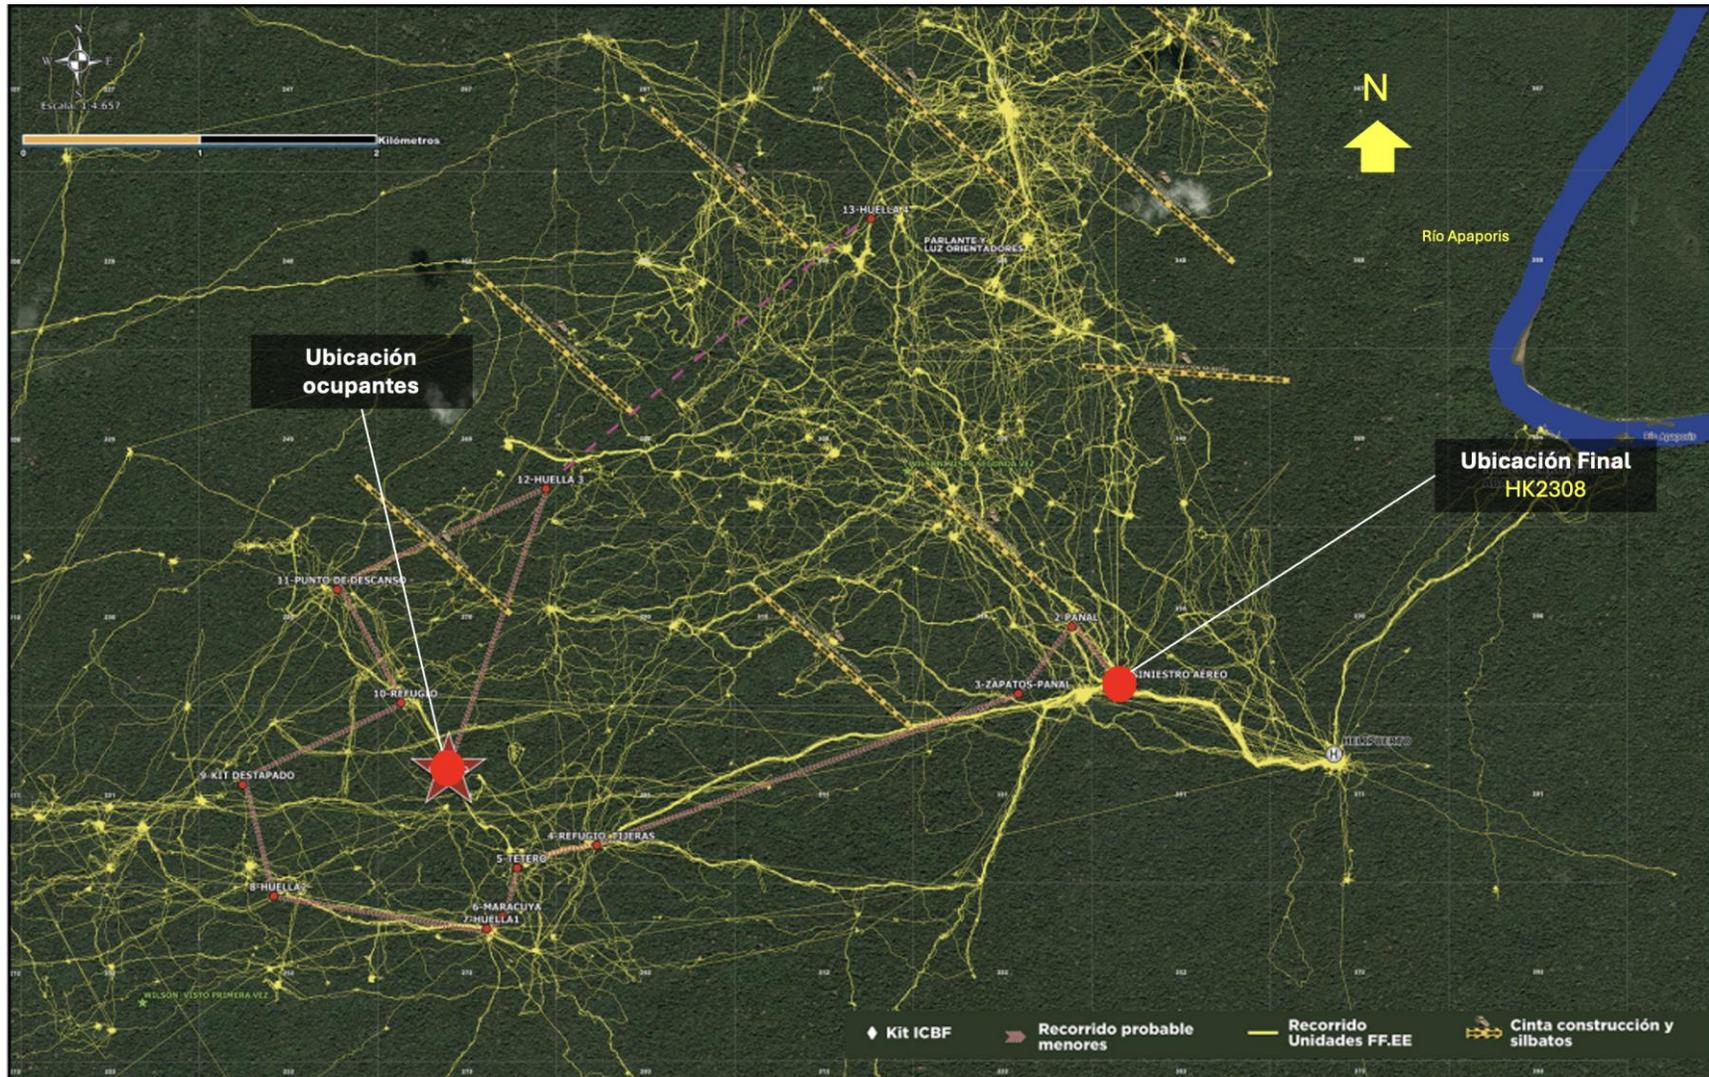
Imagen No. 8 – Trazas de los recorridos de búsqueda de la aeronave HK2803 y de sus sobrevivientes efectuados a pie. Ubicación de evidencias. (Fuente: Comando Conjunto de Operaciones Especiales, CCOES)

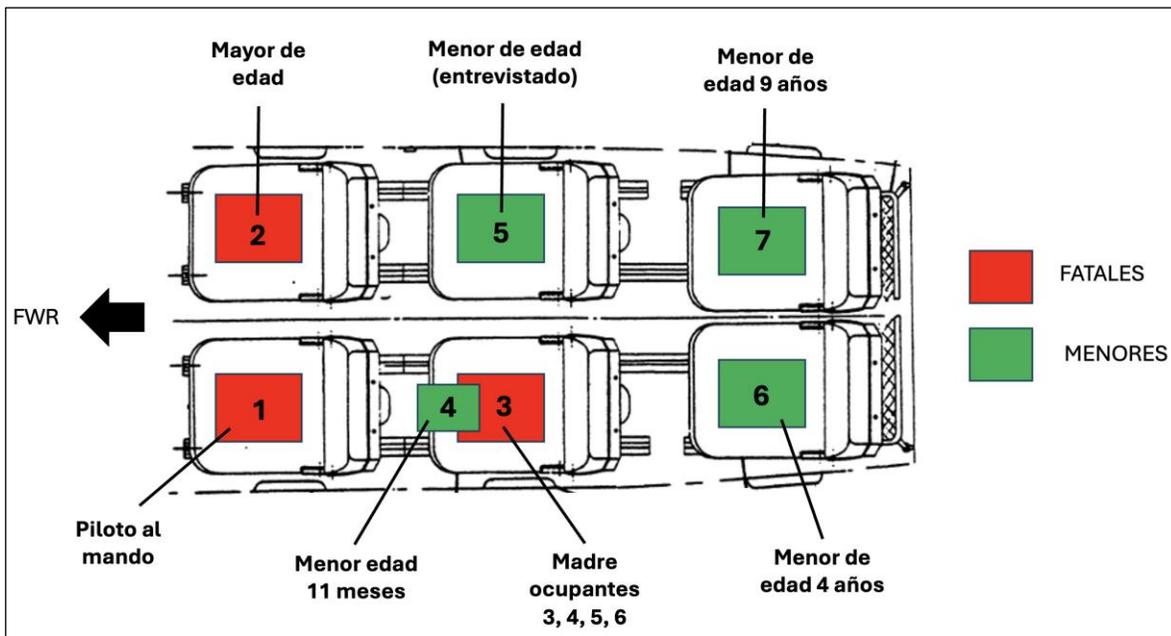
Ocupante 6	Silla izquierda, segunda fila, menor de edad, 4 años.	Se encontraba asegurado al cinturón de seguridad, el cual no fue desabrochado, contrario a la instrucción del Piloto, quien anticipaba un acuatizaje. No evidenciaba lesión alguna.
Ocupante 7	Silla derecha, segunda fila, menor de edad, 9 años.	Se encontraba consciente, aprisionada al interior de la aeronave con sus extremidades inferiores pendiendo de la estructura, cabeza abajo y sufrió traumas en su cabeza y tórax.

Imagen No. 9 – Mapa de ubicación y lesiones ocupantes HK2803
