INFORME FINAL ACCIDENTE

COL-22-26-GIA

Colisión contra obstáculo durante trabajo de aspersión

Matrícula HK5346

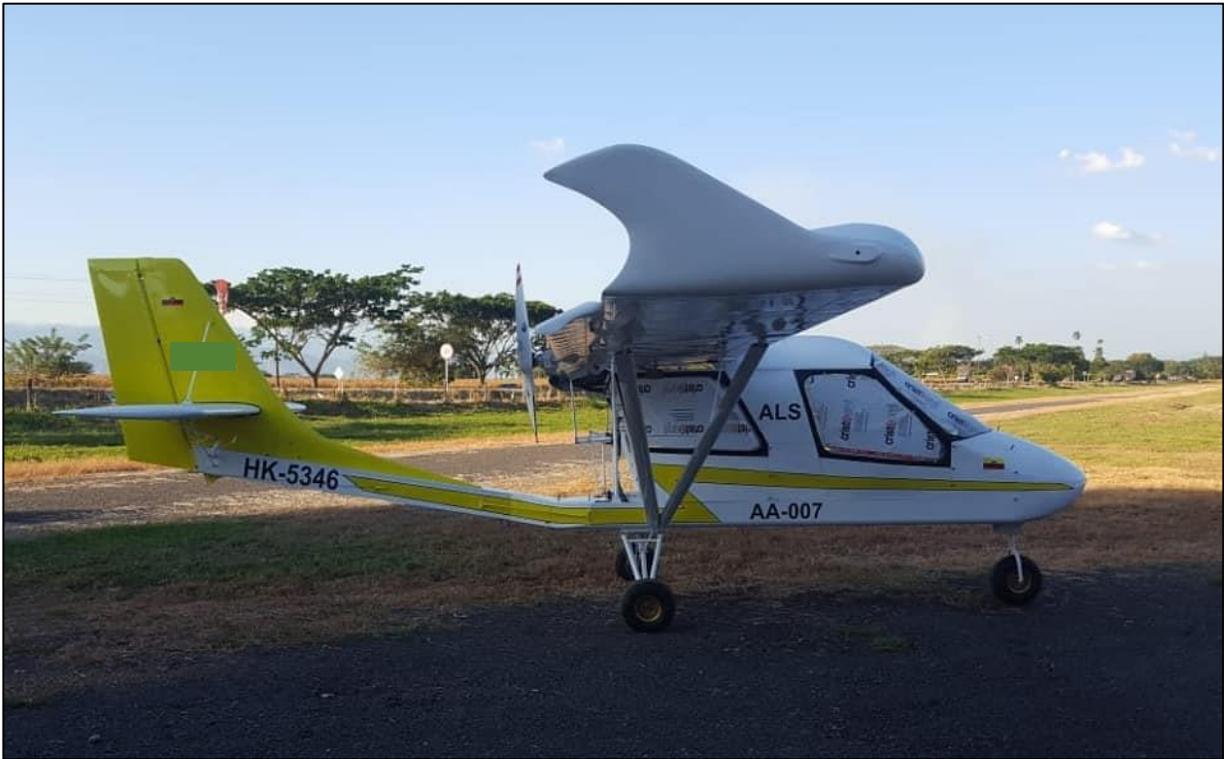
Fotografía No. 1: Aeronave ALS AA-007.

- Fractura y desprendimiento de los dos planos por impacto con un árbol y el terreno.
- Daño total de la cabina del Piloto por aplastamiento.
- Palas de la hélice golpeadas y dobladas, con evidencia de potencia en el momento del impacto con el terreno.

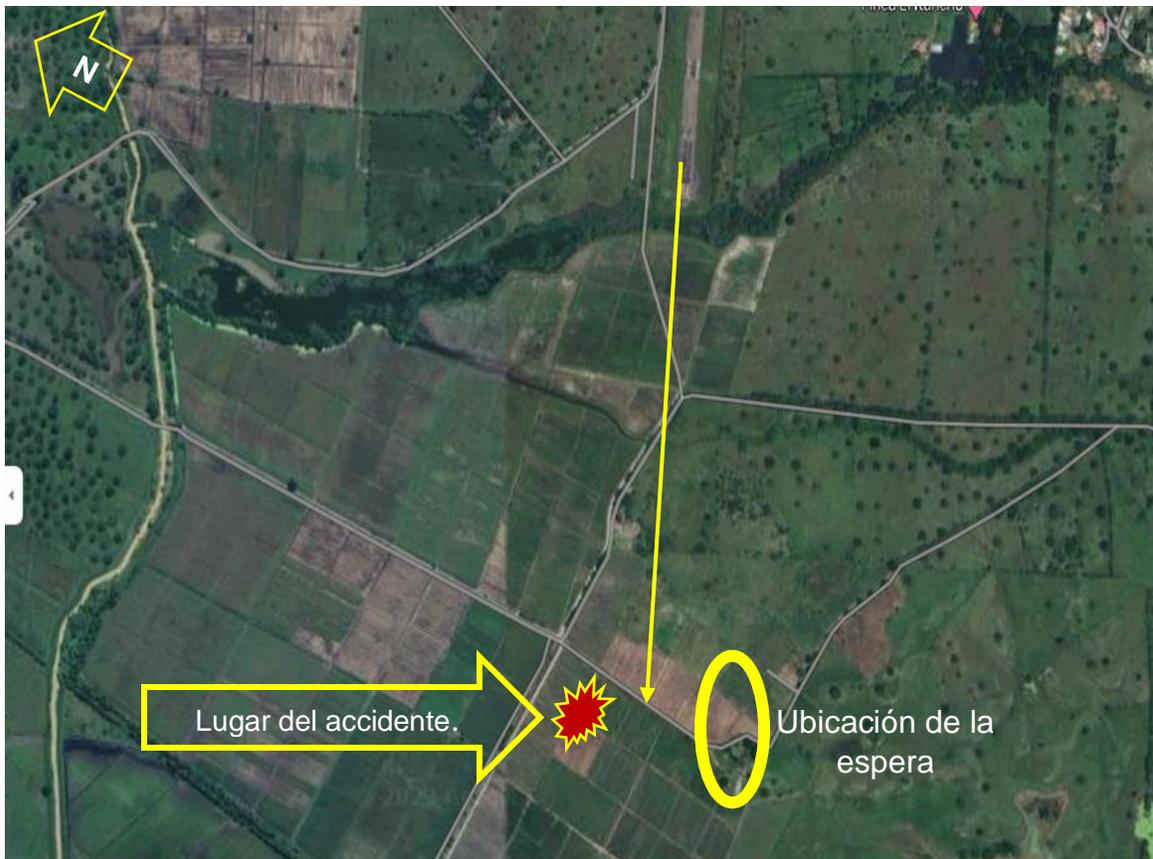
Figura No. 1: Ubicación del accidente respecto a la trayectoria de la pista.
