INFORME PRELIMINAR

COL-23-41-DIACC

Pérdida de control en vuelo

Cessna A 188B

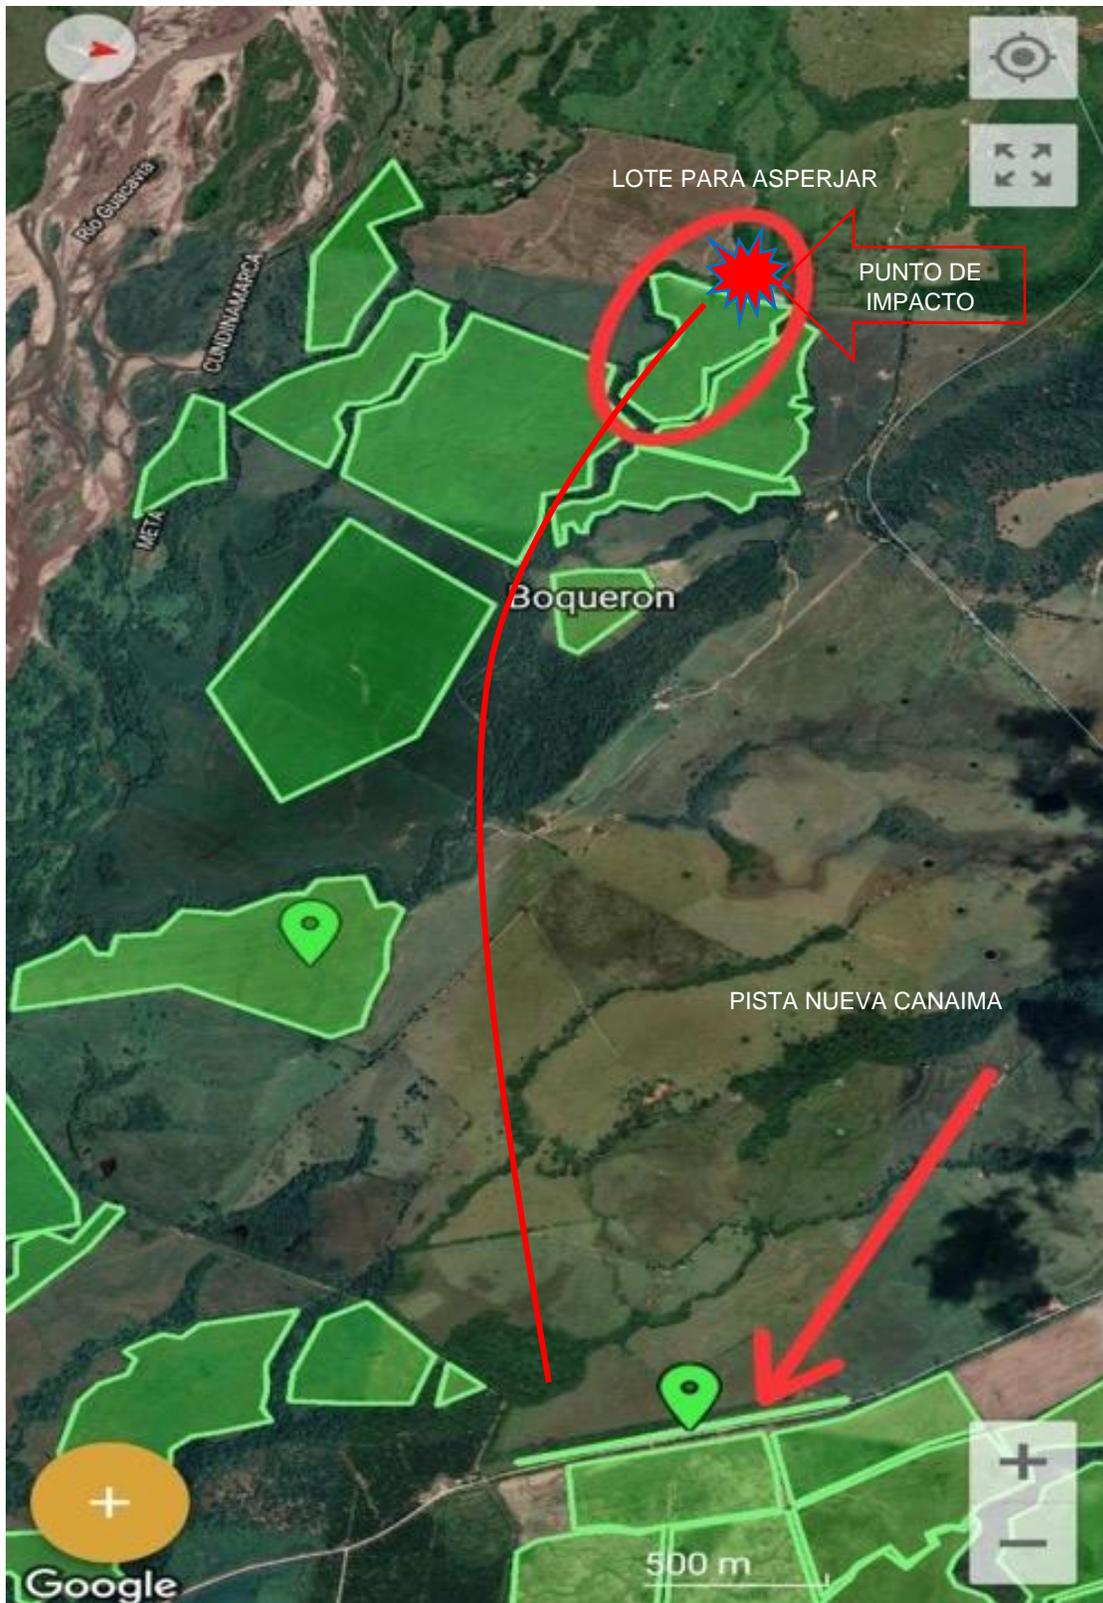
Imagen No. 1 – Ubicación del sitio del accidente con respecto a la pista Nueva Canaima.

La aeronave impactó sobre unos árboles en las coordenadas N 10°58'20.03" – W 074°10'17.02" y luego se precipitó al terrenos, quedando en posición invertida con rumbo 242° a 800 m del lote que se encontraba trabajando.

En el circuito y en tramo de alejamiento al virar por la derecha y al intentar nivelar los planos para regresar al cultivo, el Piloto experimentó una pérdida de altura, y de inmediato, intento realizar un aterrizaje de emergencia, pero la aeronave no recuperó su velocidad y cayó con poca velocidad sobre el terreno con árboles de hasta 50 ft los cuales produjeron el volteo dinámico de la aeronave.
