# INFORME PRELIMINAR ACCIDENTE

COL-24-45-DIACC

Aterrizaje de emergencia por pérdida de potencia

Cessna A188A

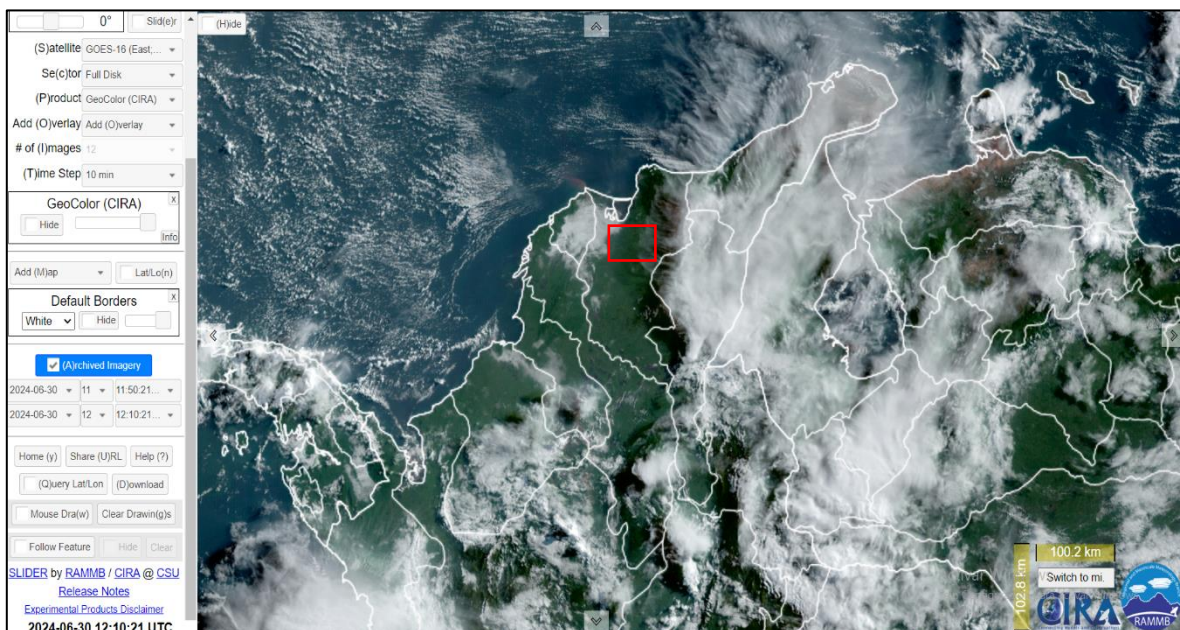
A continuación, se puede identificar en la imagen radar, que no existían fenómenos meteorológicos significativos en el área de operación para el día y hora del accidente del HK1476.

Figura No. 2: imagen satelital del departamento del Magdalena, en el recuadro verde se evidencia el área de operación de la aeronave para el día 30 de junio de 2024.

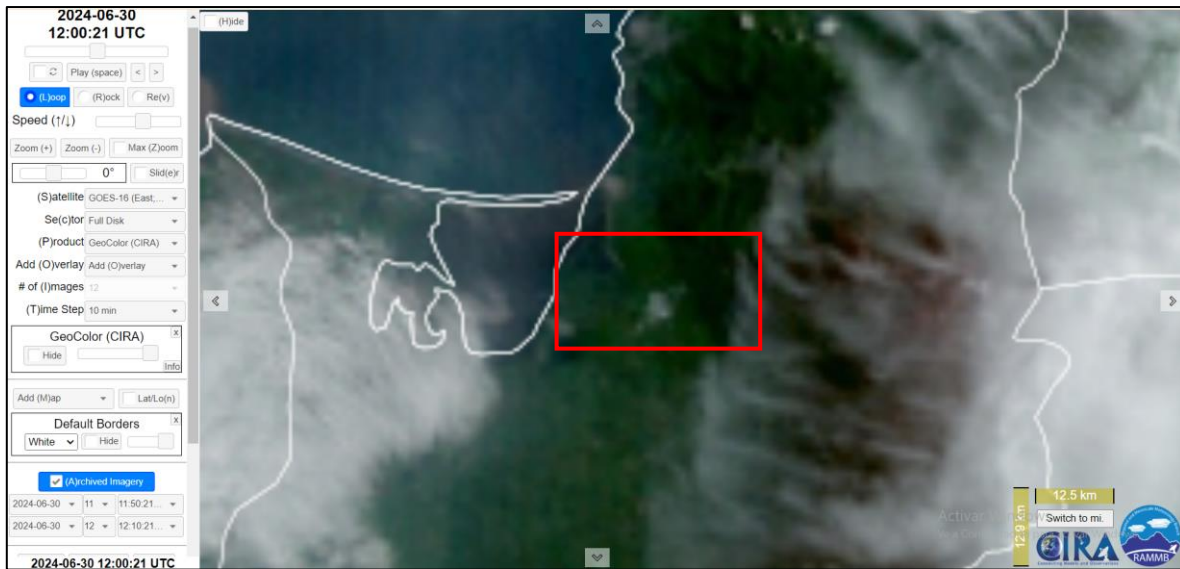
Figura No. 3: imagen satelital del departamento del Magdalena, en el recuadro verde se evidencia el área de operación de la aeronave para el día 30 de junio de 2024.

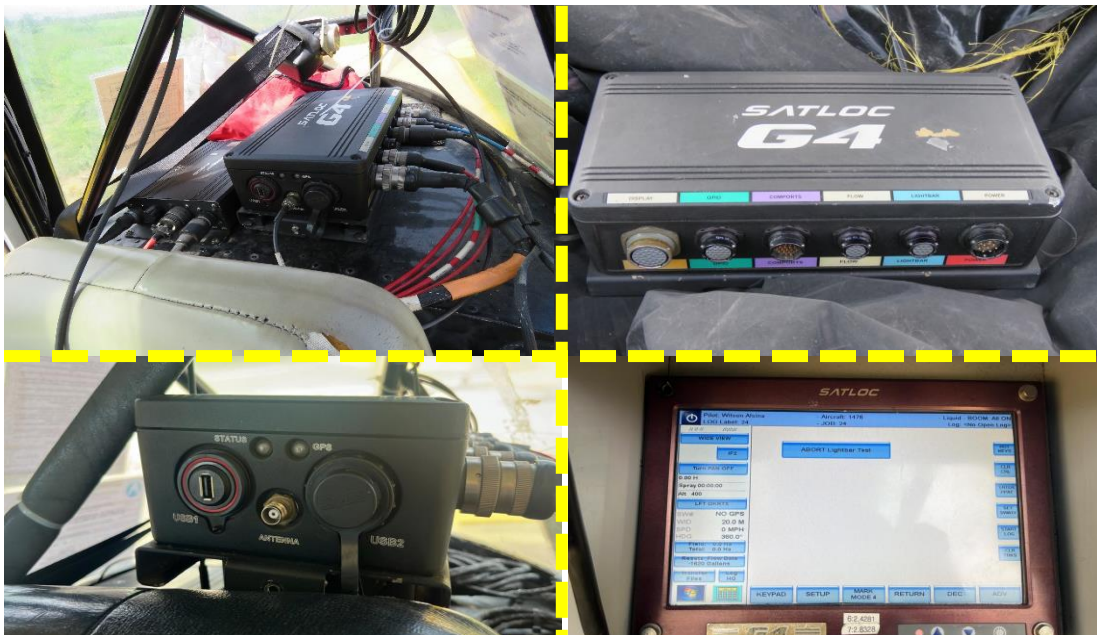
La aeronave contaba con un sistema de aspersión satelital GPS SATLOC el cual fue recuperado. En el procesamiento del dispositivo se evidenció la ubicación del aeródromo La Ceiba, la ruta hacia el primer campo, y la ruta y los patrones realizados en el segundo campo, hasta momentos antes del accidente.

Figura No. 4: imagen tomada del GPS SATLOC de fumigación en el cual se evidencias rutas y campos realizados el día 30 de junio de 2024 realizados en el HK1476.

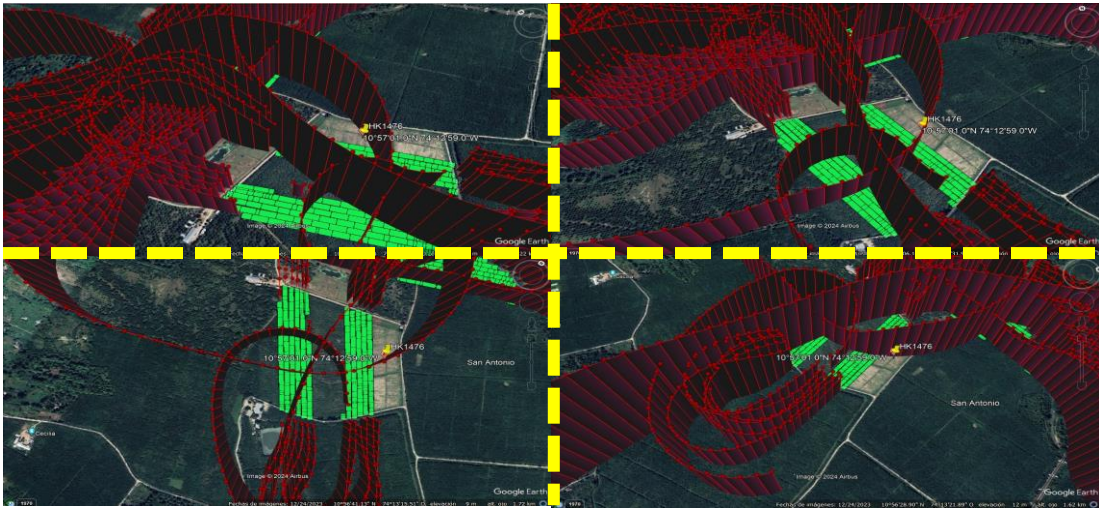
Los datos recolectados del GPS SATLOC fueron georreferenciados obteniendo la siguiente imagen en la cual se evidencia los vuelos realizados.

Figura No. 5: imagen Google Earth tomada del GPS de fumigación en el cual se evidencias rutas y campos realizados el día 30 de junio de 2024 realizados en el HK1476.
