INFORME PRELIMINAR **ACCIDENTE**

COL-25-06-DIACC

Bell 206 L3

HK5189

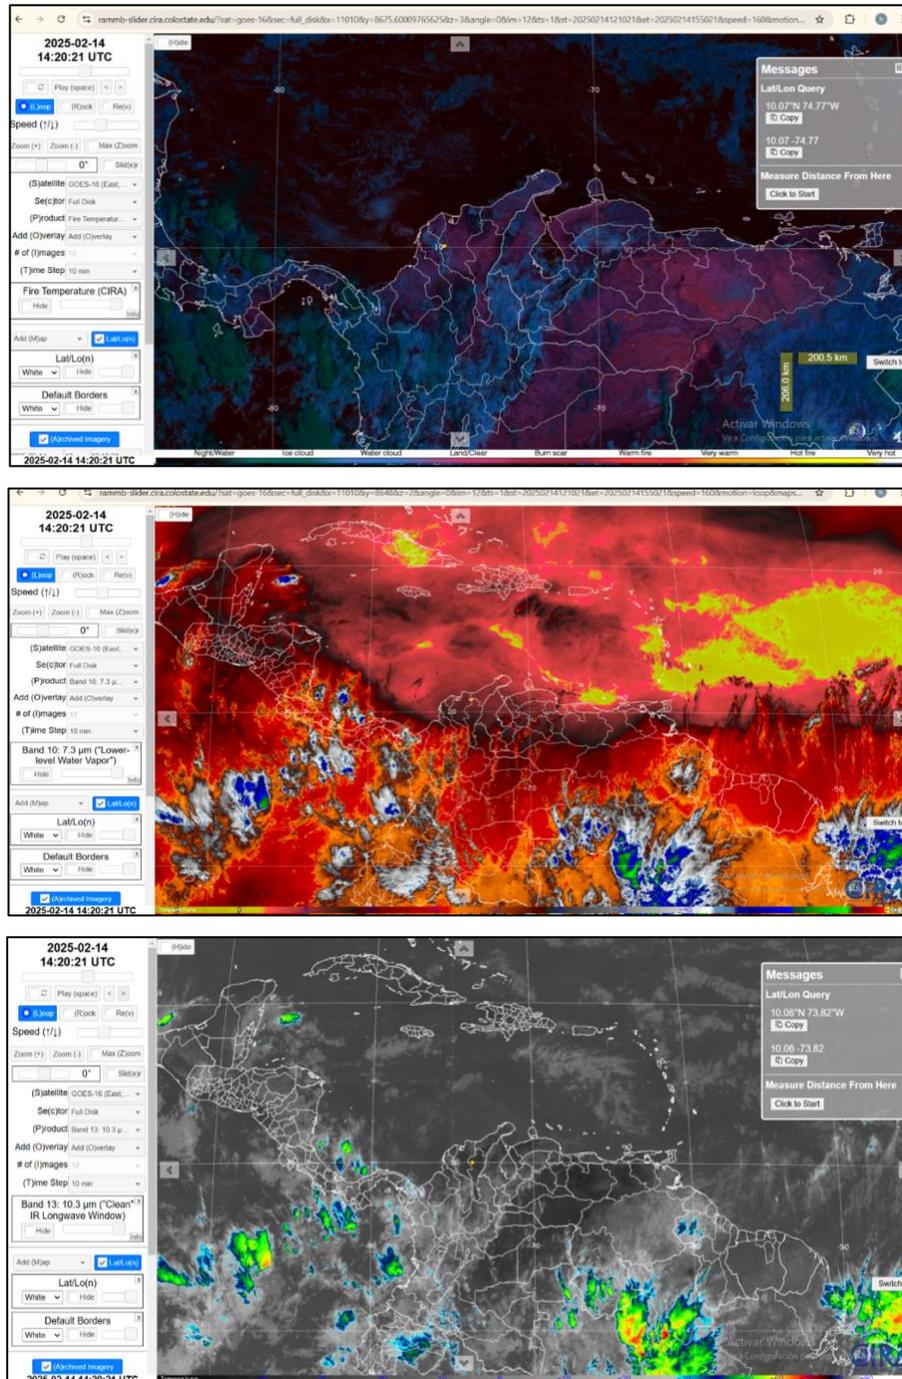
Durante el trabajo de campo, la temperatura ambiente y el nivel de humedad fueron altos. Las temperaturas fluctuaron entre 36° y 45° Celsius, acompañadas de ráfagas de viento, condiciones similares a las de la hora del accidente. A continuación, se presentan varias imágenes satelitales en las que se pueden observar los fenómenos meteorológicos que podrían haber influido en el rendimiento de la aeronave.

Imágenes No. 11, 12 y13 - Reportes meteorológicos de temperaturas y humedad a la hora del accidente
