INFORME FINAL ACCIDENTE

COL-23-39-DIACC

Desintegración estructural en vuelo

Cessna T210N

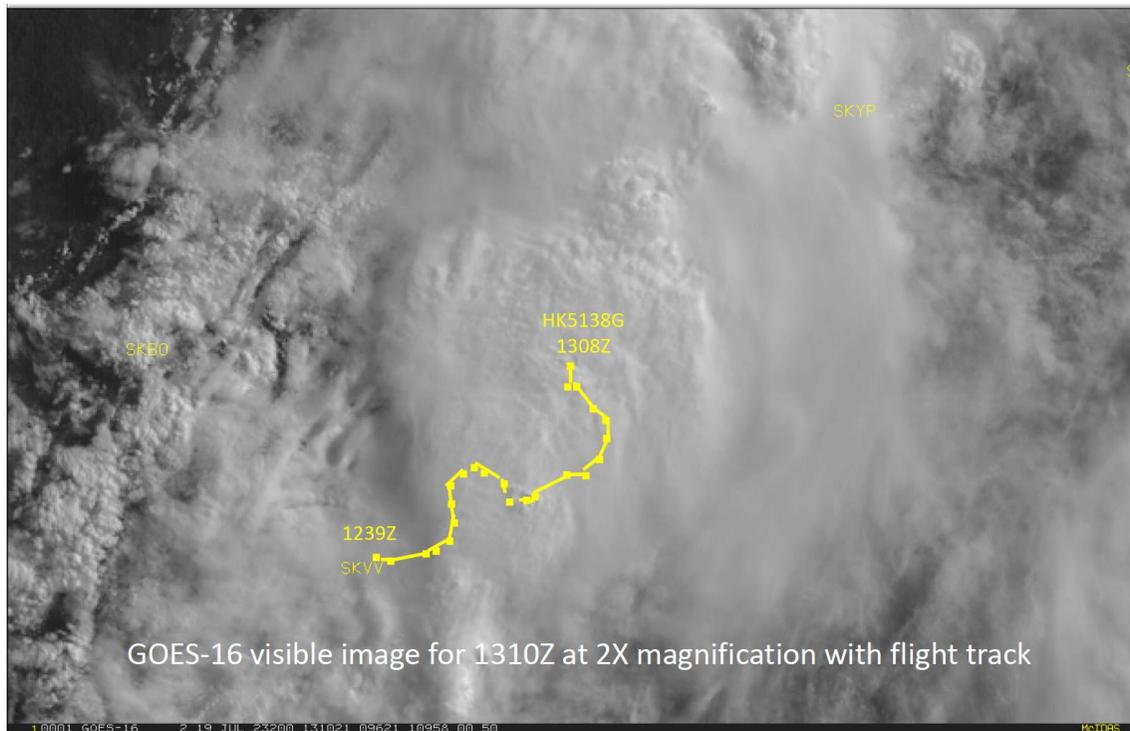
Se efectuó la superposición de la ruta efectuada por el HK5138G según etiquetas RADAR e imagen meteorológica satelital en canal visible a las 13:10 UTC.

Imagen No. 8 – Imagen satelital GOES 16 canal 2 VIS, 19 julio de 2023, 13:10 UTC con superposición de etiquetas RADAR HK5138G

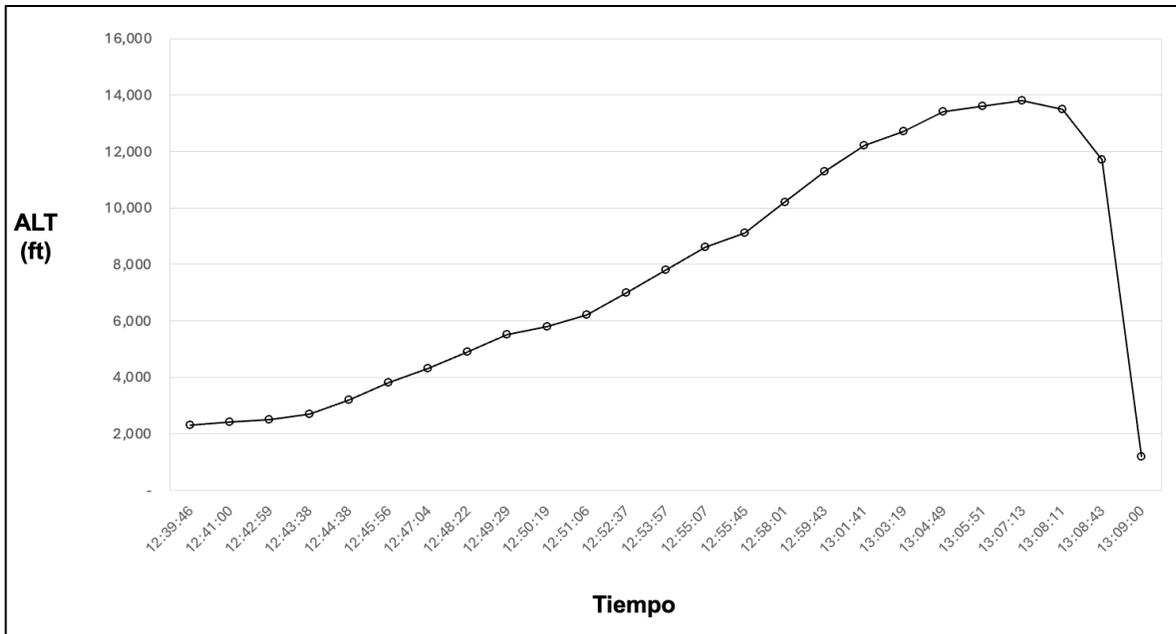
Imagen No. 12 – Altitud registrada en etiquetas RADAR aeronave HK5138G

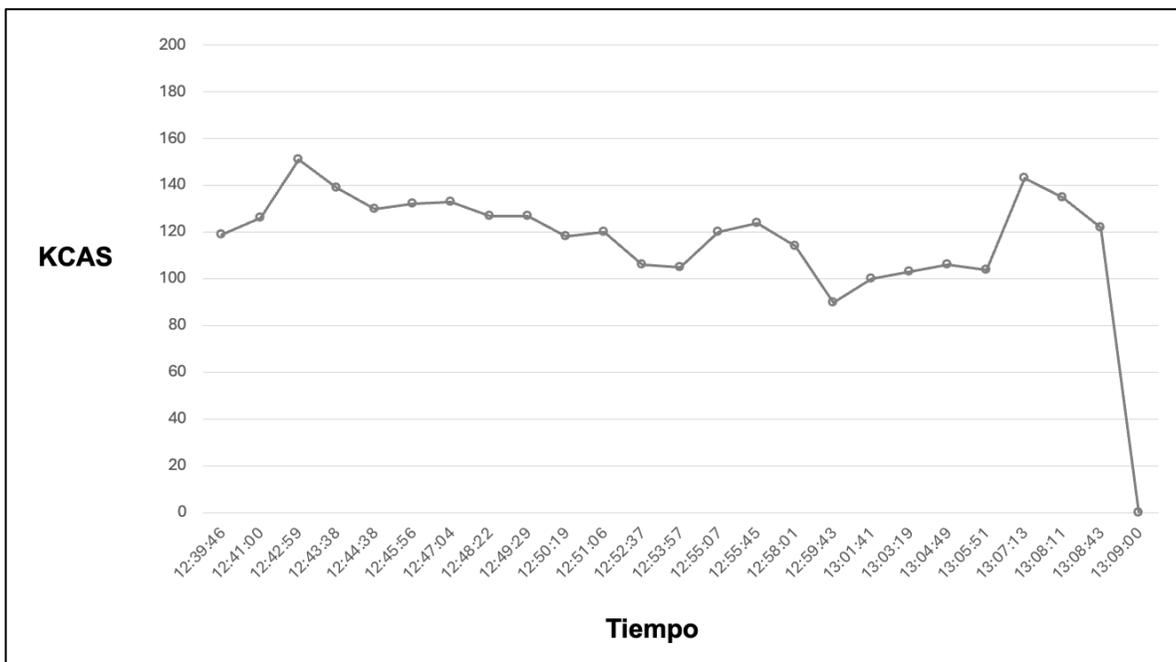
Imagen No. 13 – Velocidad Calibrada (CAS) registrada en etiquetas RADAR aeronave HK5138G

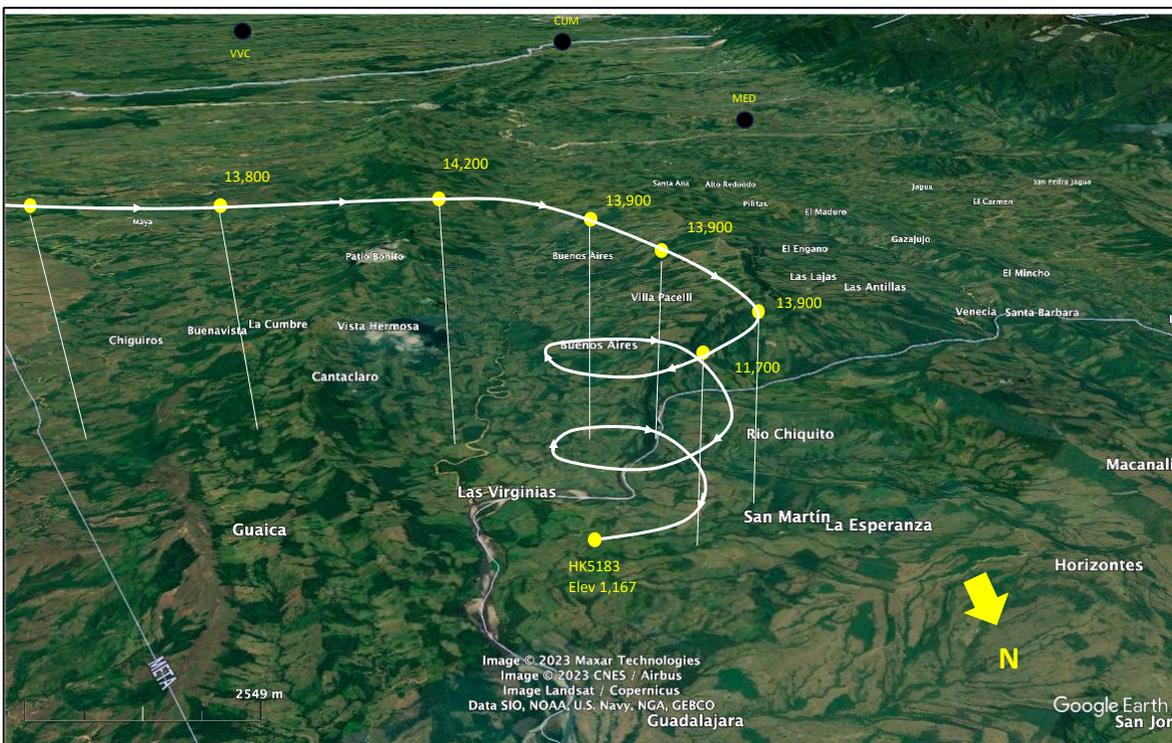
De la misma forma, se efectuó una georreferenciación de las etiquetas RADAR evidenciando las características de trayectoria aproximada de caída de la aeronave al terreno.

Imagen No. 15 – Georreferenciación aproximada según etiquetas RADAR durante la caída aeronave HK5138G

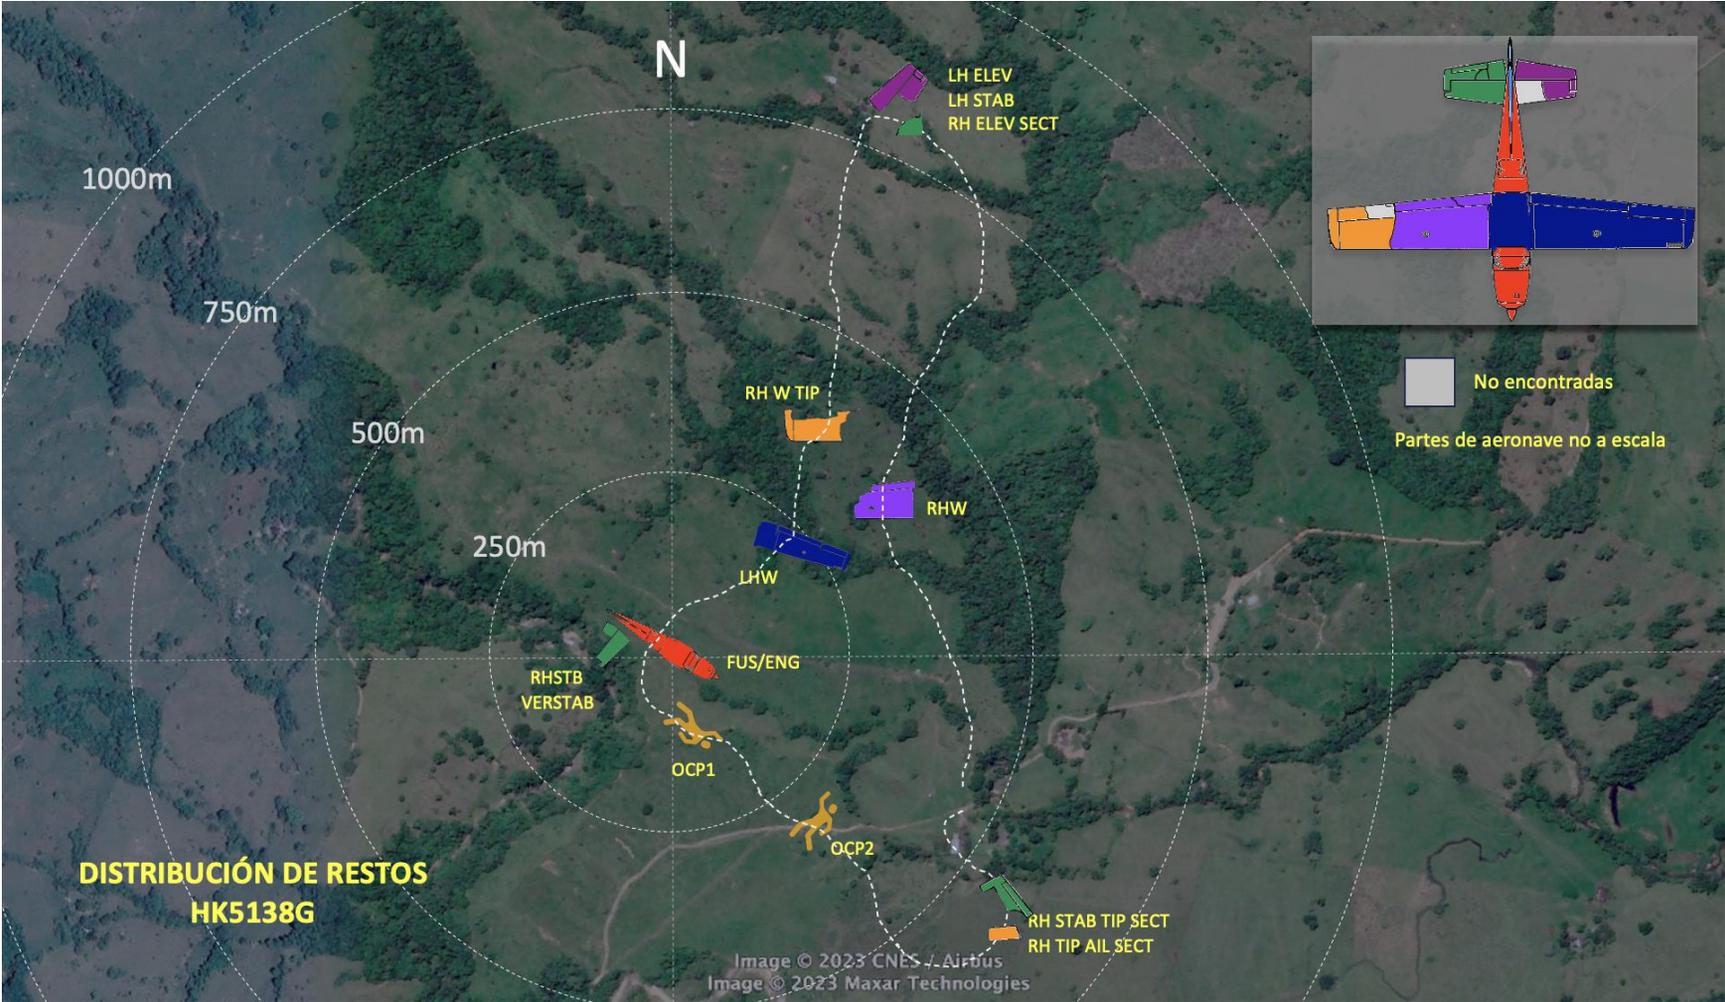
Imagen No. 16 – Ubicación de los restos de la aeronave HK5138G.

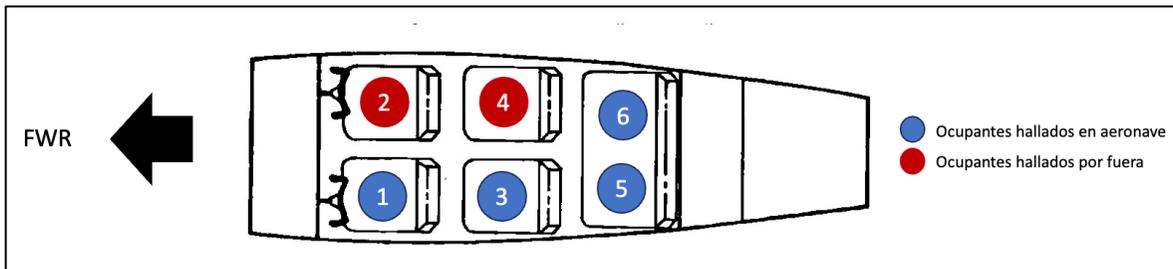
La investigación encontró que dos (2) ocupantes ubicados en las posiciones 2 y 4 fueron encontrados por fuera de los restos principales, a 135 m y 310 m respectivamente. Los demás ocupantes (4) fueron encontrados en los restos principales del accidente.

Imagen No. 17 – Ubicación e identificación de ocupantes por fuera de los restos

A la luz de la evidencia relacionada con el hallazgo de los dos ocupantes ubicados por fuera de la aeronave, y quienes ocupaban las posiciones dos y cuatro, resulta muy probable que durante la rotura estructural del plano izquierdo, se haya perdido el sistema de sujeción de estos dos ocupantes provocando su expulsión de la aeronave durante su caída.
