**UNIDAD ADMINISTRATIVA ESPECIAL DE AERONÁUTICA CIVIL
SECRETARIA DE SEGURIDAD AÉREA**

INFORME ACCIDENTE DE AVIACIÓN

MATRICULA:	HK-2858
MARCA:	PIPER
MODELO:	PA 31-350
PROPIETARIO:	TAXI AÉREO CARIBEÑO (TACA LTDA.)
EXPLOTADOR:	TAXI AÉREO CARIBEÑO (TACA LTDA.)
LUGAR DEL ACCIDENTE:	PISTA 05 AEROPUERTO ERNESTO CORTISSOZ B/QUILLA-ATLÁNTICO
FECHA DEL ACCIDENTE:	30 – JULIO - 2007
HORA DEL ACCIDENTE:	08:25 H.L.

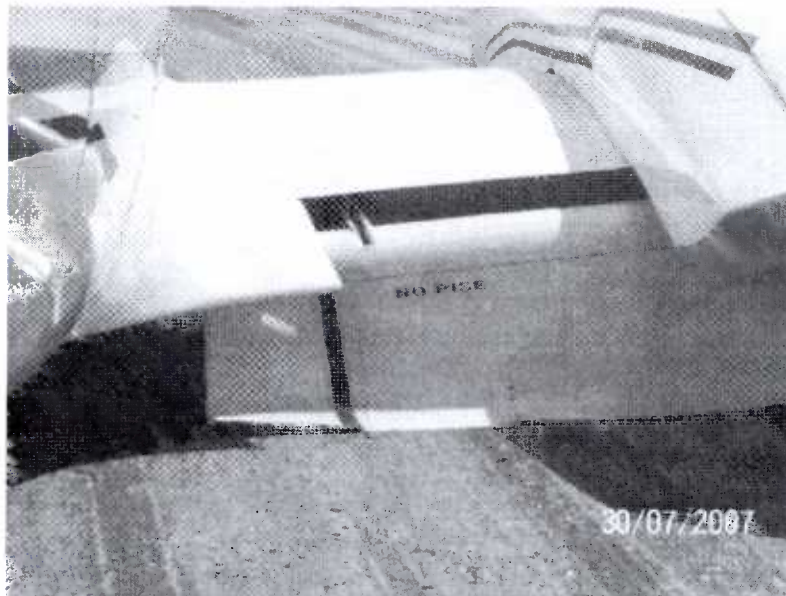
En su contacto inicial se generaron los principales daños debido a la parada súbita sufrida por los motores como consecuencia del impacto de las palas de las hélices con la superficie de la pista, seguidamente se producen los daños en los flaps, antenas y fuselaje inferior durante su desplazamiento sobre la pista.

Detalle de los daños en la hélice (Parada súbita del motor)
