**INFORME DE ACCIDENTE DE AVIACIÓN**

**HK-2511-P**

**PIPER-PA-34-200 T**

**04 DE ABRIL DE 2001**

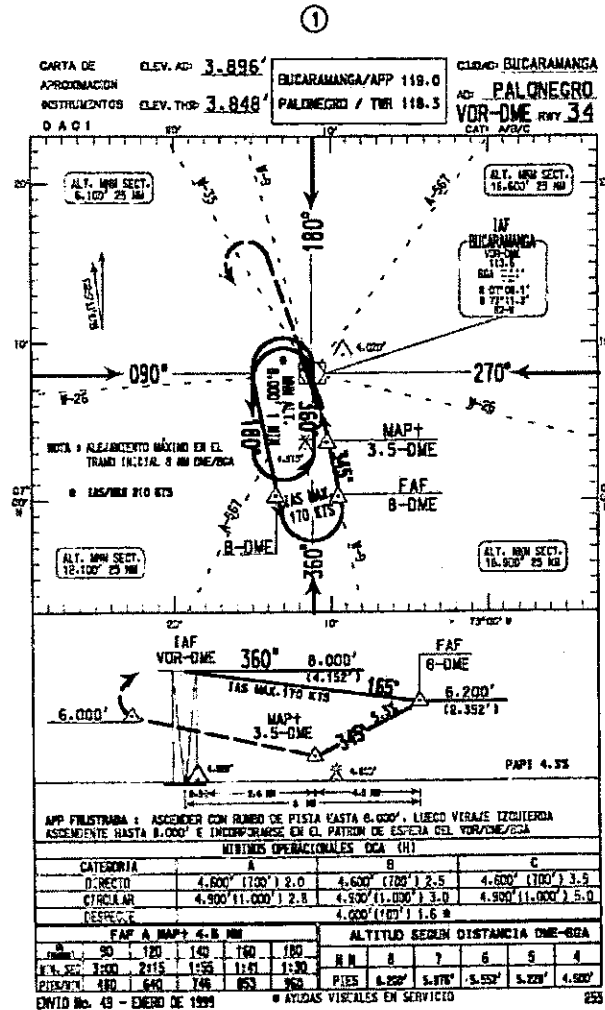
**Procedimiento VOR-DME-34:** Este procedimiento es asignado regularmente a los vuelos llegando al aeropuerto desde cuadrantes diferentes al SUR y por lo tanto fue asignado al HK-2511 P, llegando desde el Oeste.

Para efectuar este procedimiento se debe ingresar siguiendo maniobras pre-establecidas dependiendo del rumbo de llegada de la ruta de vuelo hacia el VOR; para la ruta W-26 que seguía el HK-2511 P, corresponde la llamada "entrada desplazada" (en paralelo). Una vez establecida la aeronave en el procedimiento, después de pasar sobre el VOR la aeronave debe seguir una trayectoria en forma de circuito de hipódromo con virajes por la izquierda que le llevan inicialmente a alejarse hacia el Sur y posteriormente a regresar hacia el VOR efectuando durante este circuito descenso y finalmente terminando alineado hacia el umbral de la pista de aterrizaje para completar el mismo de manera visual.

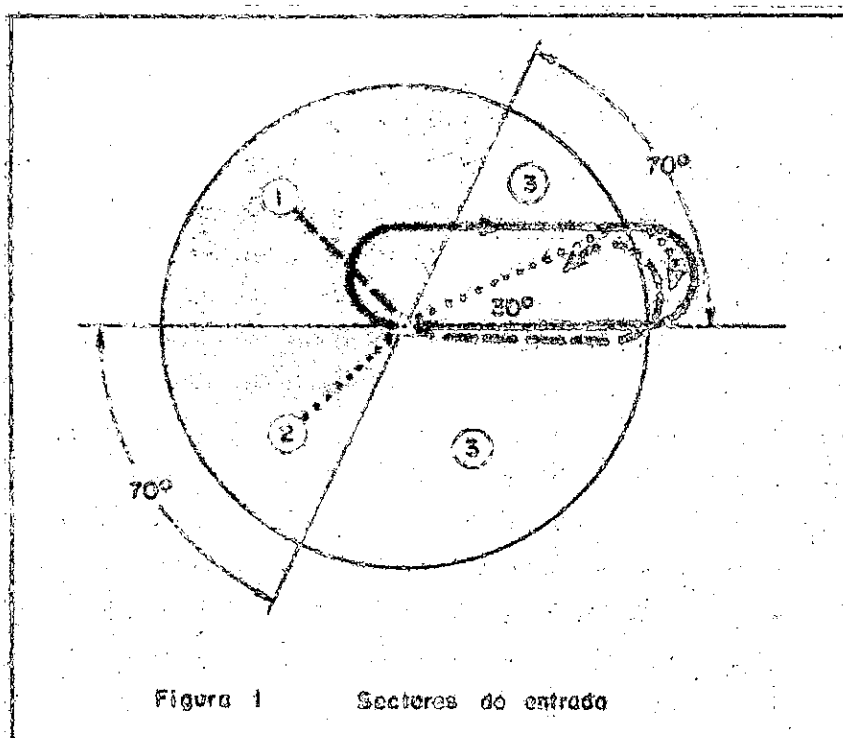
### ENTRADAS A LOS CIRCUITOS DE ESPERA DE ACUERDO A LO REGLAMENTADO EL MANUAL DE RUTAS Y PROCEDIMIENTOS ATS DE COLOMBIA

**Procedimiento para el Sector 1 (Entrada en paralelo)**

- a) Una vez alcanzado el punto de referencia, la aeronave vira hacia la izquierda para seguir un rumbo de alejamiento durante un periodo de tiempo adecuado o hasta alcanzar la distancia limite DME de alejamiento, si se ha publicado; luego,
- b) La aeronave vira a la izquierda hasta el lado de espera para interceptar la derrota de acercamiento o para regresar al punto de posición; y luego,
- c) Al llegar por segunda vez al punto de espera, la aeronave vira a la derecha para seguir el circuito de espera.

**Procedimiento para el Sector 2 (Entrada desplazada)**

- a) Una vez alcanzado el punto de referencia, la aeronave vira para seguir una derrota que forme un ángulo de 30° con el sentido contrario a la derrota de acercamiento en el sector de espera; luego,
- b) La aeronave se aleja:
  - 1. Durante un periodo de tiempo adecuado, cuando se especifique cronometraje, o
  - 2. Hasta que se alcance la distancia limite DME adecuada, cuando se especifique distancia, o
  - 3. Cuando se especifique también un radial delimitador, bien hasta que se alcance la distancia limite DME, o hasta que se encuentre el radial delimitador, de ambos eventos, el primero; luego,
- c) La aeronave vira hacia la derecha para interceptar la derrota de espera acercándose; luego,
- d) Después de haber llegado por segunda vez, al punto de la referencia de espera, la aeronave vira hacia la derecha para seguir el circuito de espera.

**Procedimiento para el Sector 3 (Entrada directa)**

Después de haber llegado al punto de referencia, la aeronave vira hacia la derecha para seguir el circuito de espera.

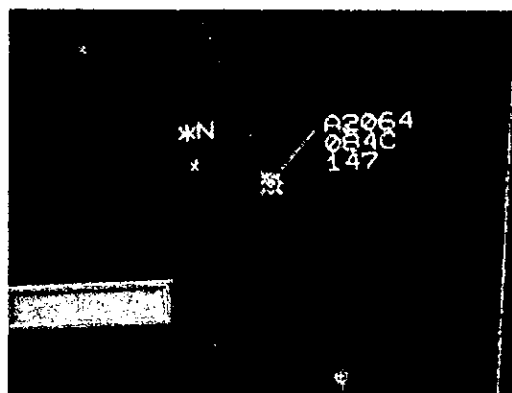
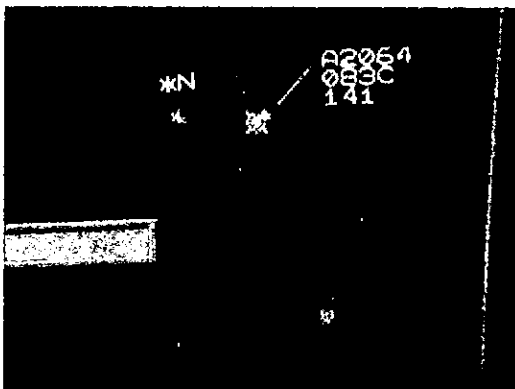
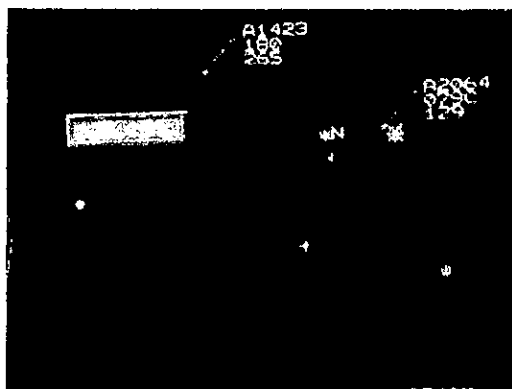
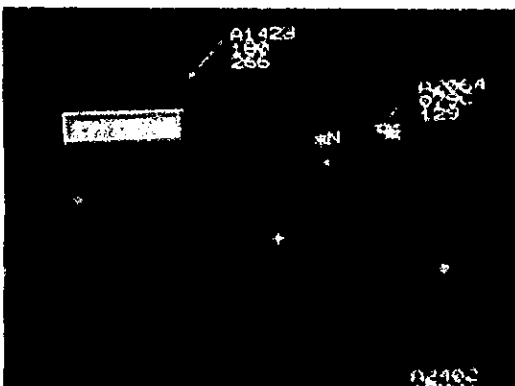
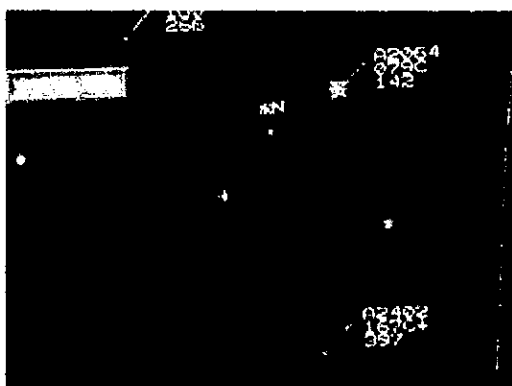
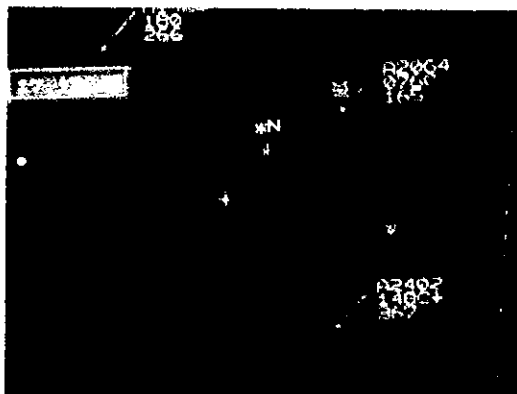
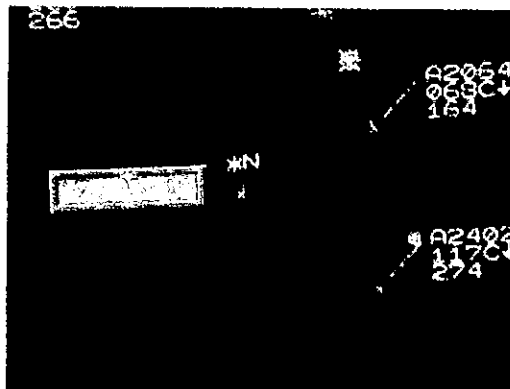
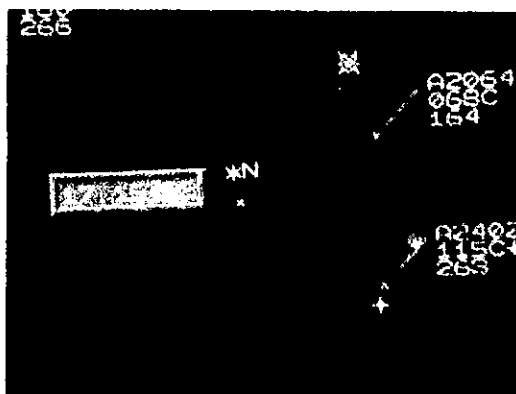
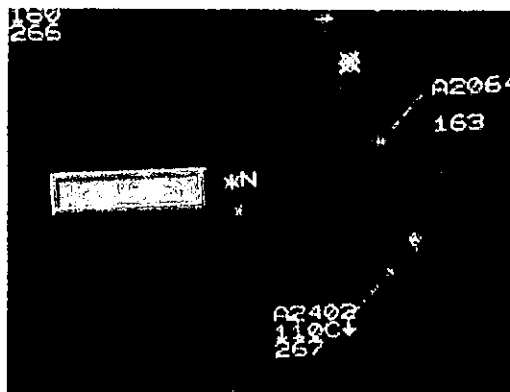
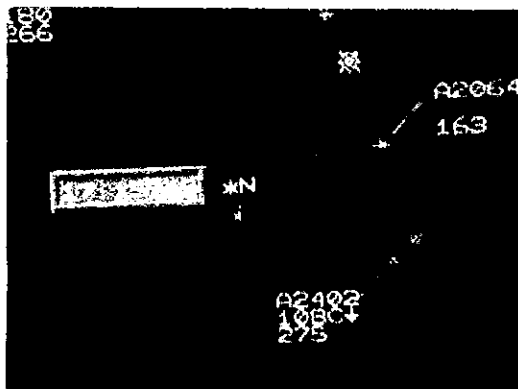
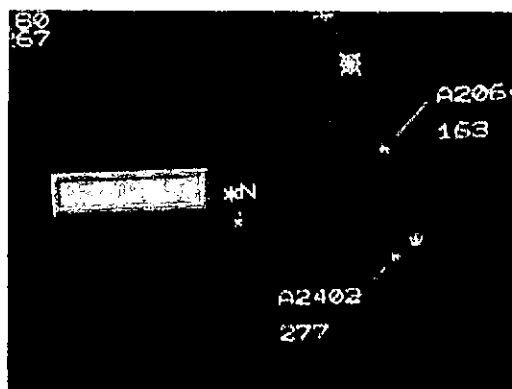
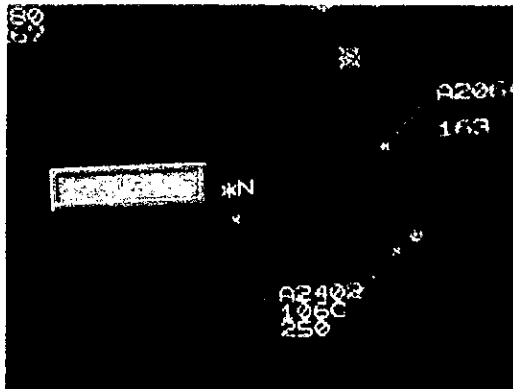
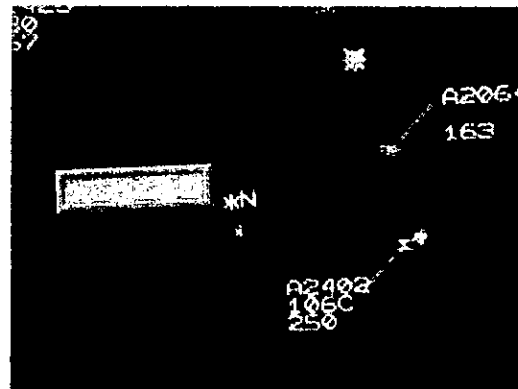
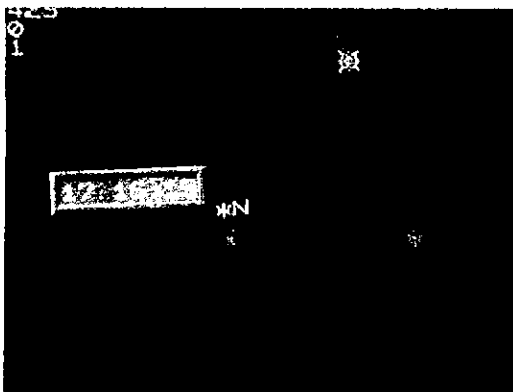
**IMÁGENES VIDEO RADAR ACCIDENTE HK-2511 P**

Las graficas presentadas anteriormente corresponden a apartes de la grabación del video radar en las cuales se puede apreciar la secuencia de los trayectos seguidos por le HK-2511 P, es de anotar que en el aeropuerto de Bucaramanga no se suministra ningún servicio basado en información radar y solo se analizan como ayuda investigativa posterior al accidente.

Se observa la traza correspondiente al HK-2511 P ingresando con rumbo 080 (por el radial 260) al VOR de Bucaramanga
