INFORME FINAL DE ACCIDENTE

HK-3446-E

AYRES S2R-T34

05 DE DICIEMBRE DE 2000

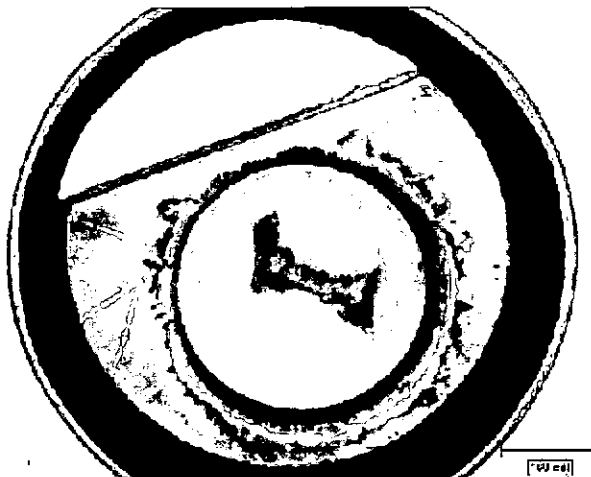
FIG No 21

Unidad C00794 después de ser removida del Bellow de Aceleración la línea es visible en la figura, la línea tiene 0.098 pulg. de largo y pasa cerca del centro geométrico, hay una marca muy suave que esta asociada con esta línea y es el resultado de una fricción. La línea no es completamente simétrica con el centro esto es consistente con el hecho del pulimento de un lado del Bellow que es mas extenso.

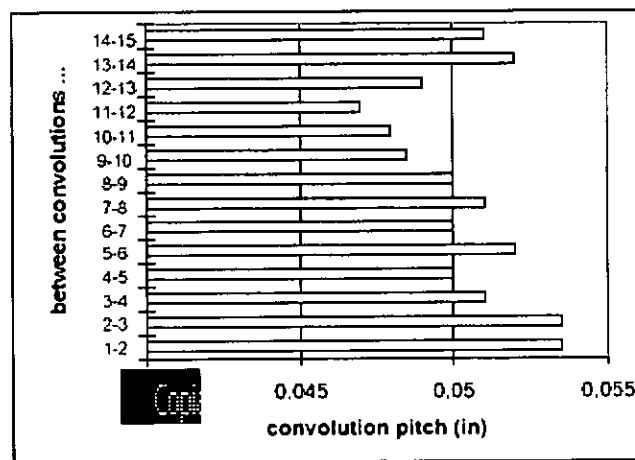
Fig A1-3. La distancia entre dos espirales consecutivas en el Bellow de Aceleración (Unidad C00794).

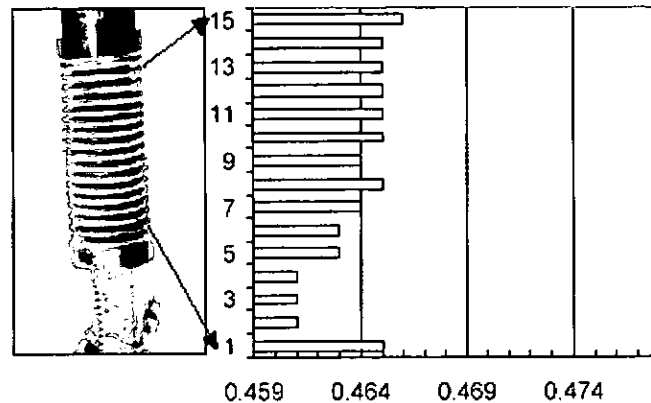
Fig. A1-4. El diámetro en la cresta de las espirales para la unidad nueva. La extensión del eje X representa las tolerancias del diseño No 3244102 para el diámetro externo (0.459 pulg.- 0.478 pulg.). Estos resultados demuestran el diámetro externo esta dentro de las tolerancias. Los resultados son similares a los obtenidos en la unidad C01401.

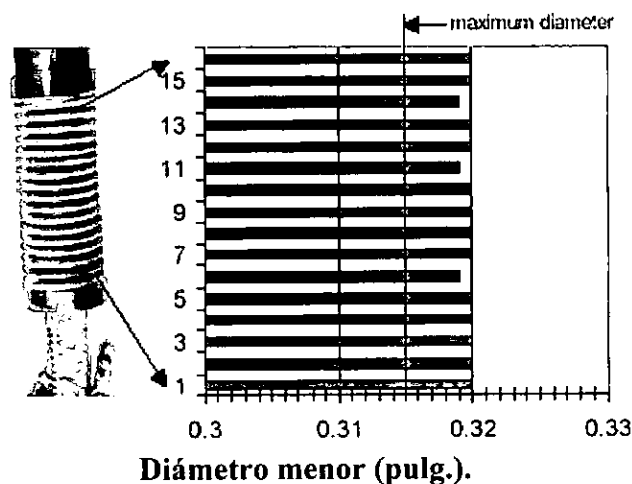
Fig. A1-5. Diámetro en la zona para la unidad C0013 (unidad nueva). El valor mínimo del eje X corresponde a la tolerancia mínima en la zona mientras que la línea vertical a 0.315 pulg. Corresponde a la tolerancia máxima del diseño No 3244102 (0.300 pulg. - 0.315 pulg.). Las dimensiones están levemente por encima del máximo. Los resultados son similares a esos obtenidos para la unidad C01401.

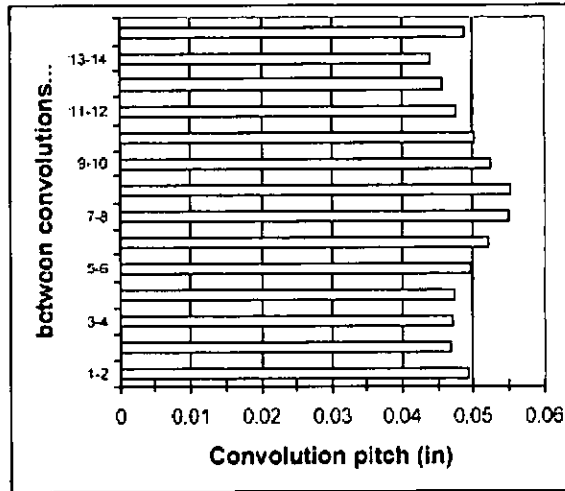
Fig. A1-6. Distancia entre dos espirales consecutivas en el Bellow de aceleración de la nueva unidad (unidad C0013).

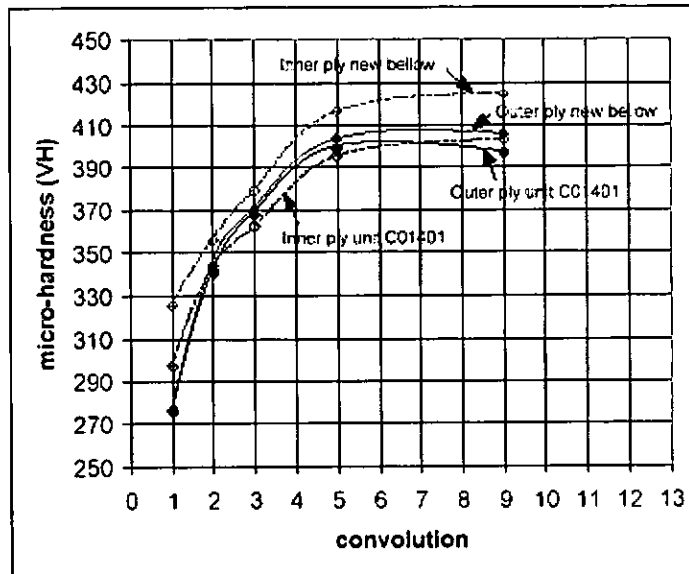
Fig. A2-1. Mediciones de las micro durezas en la cresta de las espirales. Espiral No 1 es la primera espiral completa desde la sección media de la unidad. Comparación entre la unidad C01401 (implicada en el accidente en el cual no hubo incendio), y un
