GRUPO INVESTIGACIÓN DE ACCIDENTES

INFORME ACCIDENTE DE AVIACIÓN

MATRICULA:	HK – 1177 E
MARCA:	CESSNA
MODELO:	A 188
PROPIETARIO:	AEROFUMIGACIONES CALIMA S.A.
EXPLOTADOR:	AEROFUMIGACIONES CALIMA S.A.
LUGAR DEL ACCIDENTE:	APARTADO (ANTIOQUIA)
FECHA DEL ACCIDENTE:	07-FEBRERO-2006
HORA DEL ACCIDENTE:	07:00 H.L.

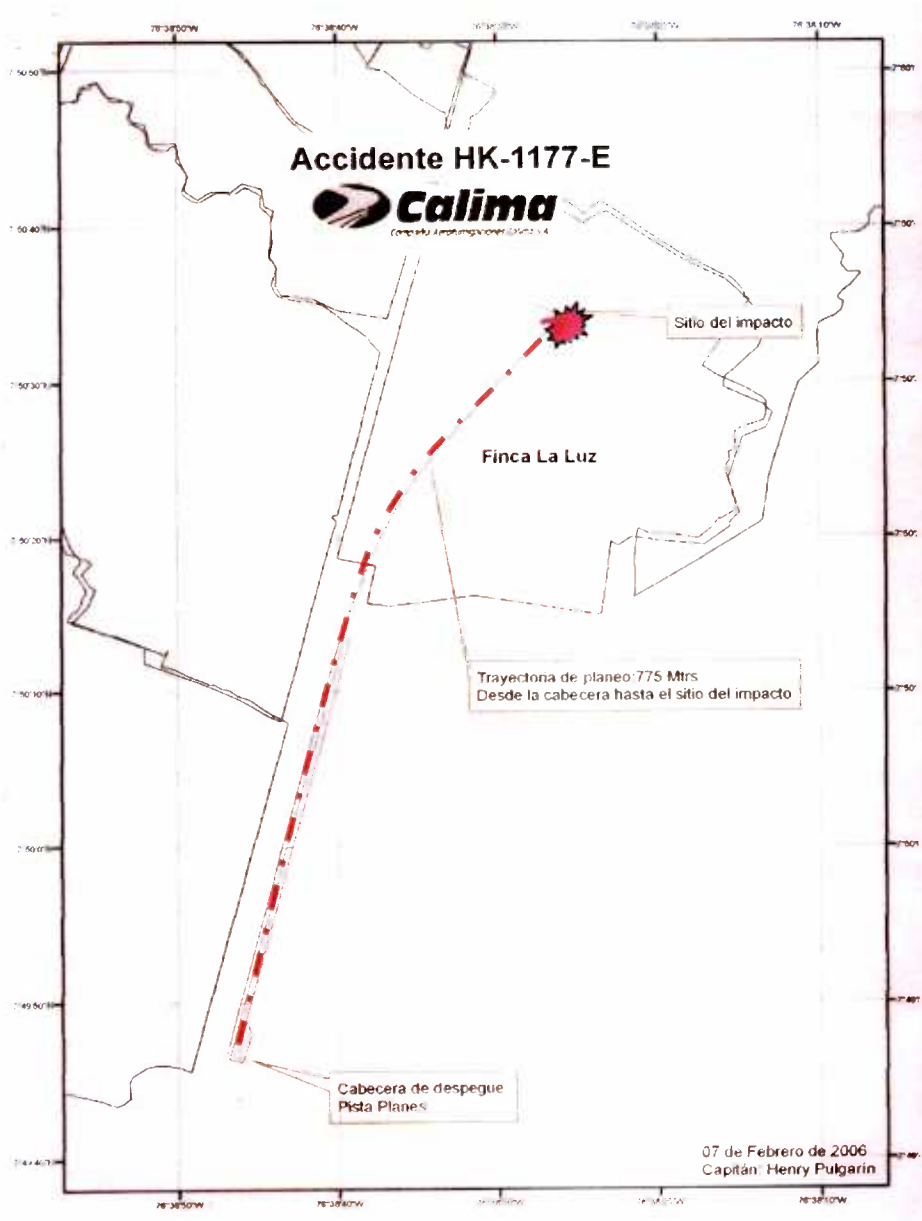
La aeronave sufrió daños estructurales en el fuselaje, estabilizador vertical, timón de dirección, doblamiento de la viga principal del plano izquierdo y derecho, superficies de control (alergones y flaps), daños estructurales en la pared de fuego y bancada del motor, parada súbita del mismo y doblamiento de las palas de la hélice, daño en la piel y soportes internos del techo de cabina y rompimiento del plexiglás frontal entre los principales daños.
