INFORME FINAL ACCIDENTE

COL-14-13-GIA

Colisión contra obstáculo durante vuelo rasante

Cessna A188B, Matrícula HK1740

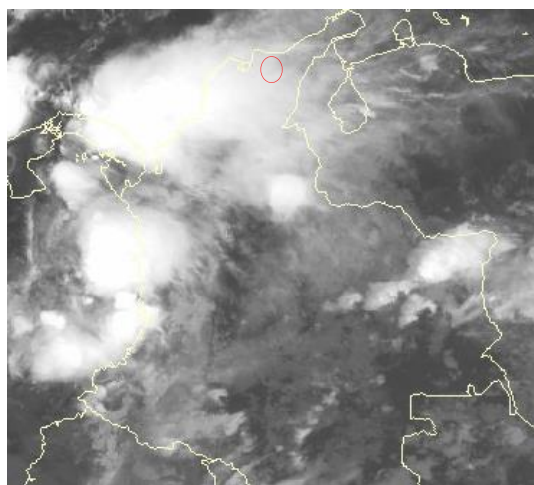
Imagen Satelital IR de la zona Norte de Colombia

De acuerdo a la información del piloto, las condiciones meteorológicas predominaban con buena visibilidad horizontal, ligera intensidad de viento, con presencia mayoritaria de nubosidad a gran altura sin fenómenos meteorológicos adversos para el vuelo. La zona del accidente no contaba con ningún registro o medición de condiciones meteorológicas. No existió interferencia visual por incandescencia de rayos solares. El rumbo de colisión fue de 208°. La posición del sol para las 06:09HL, se encontraba en azimut de 64.9° con elevación de 8.5° y la salida del sol correspondía a las 5:30HL. Dichas condiciones meteorológicas no tuvieron influencia en la ocurrencia del accidente.
