**UNIDAD ADMINISTRATIVA ESPECIAL DE AERONAUTICA CIVIL
SECRETARIA DE SEGURIDAD AÉREA**

INFORME ACCIDENTE DE AVIACION

MATRICULA: - **HK-2006**

LUGAR DEL ACCIDENTE: **AERÓDROMO
TERESITA-VAUPES**

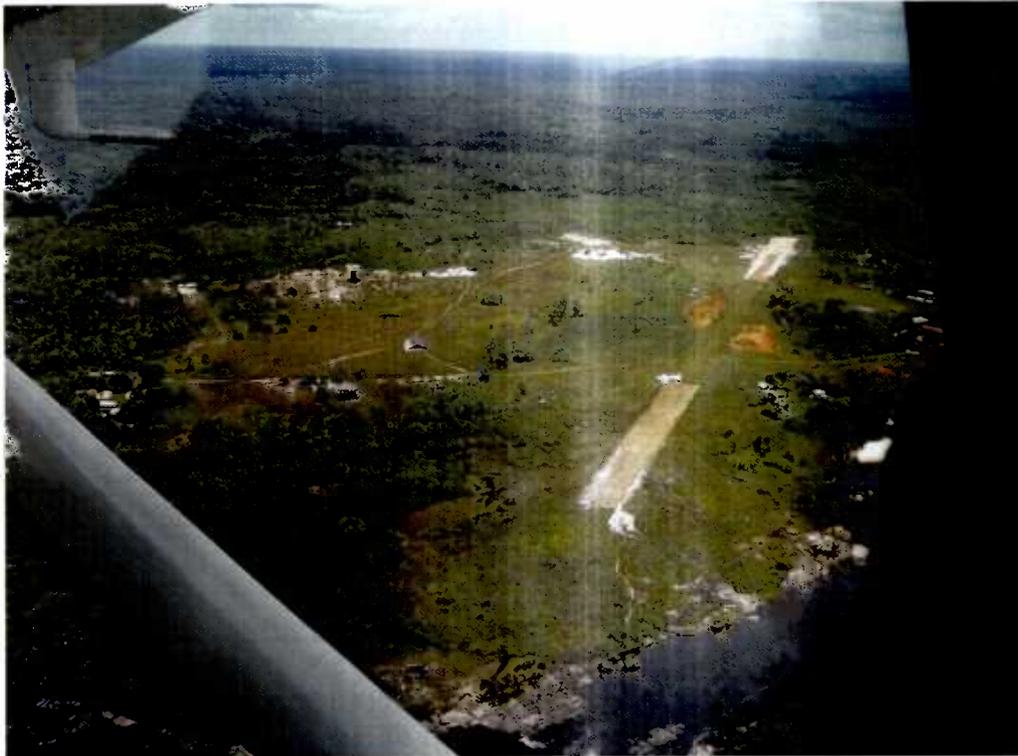
El aeródromo pertenece a la clase "F". Posee una pista con una longitud de 630 metros y un ancho de 20 metros. La orientación de las cabeceras es 07/25. La elevación es de 620 pies. El peso bruto máximo de operación es 12202 kilogramos. La superficie de la pista en el centro es de grama, en los extremos es de arena. La pista inicialmente en su totalidad era de grama.

VISTA AEREA DE LA PISTA DE TERESITA
