# INFORME FINAL DE ACCIDENTE

**Accidente ocurrido el día 06 de Diciembre del 2011 a la Aeronave PIPER PA-28-236, Matrícula HK-2308 G en La Vereda Chuscal Finca El Churrete del Municipio de Zipacon, Cundinamarca, Colombia.**

**Unidad Administrativa Especial  
Aeronáutica Civil de Colombia**

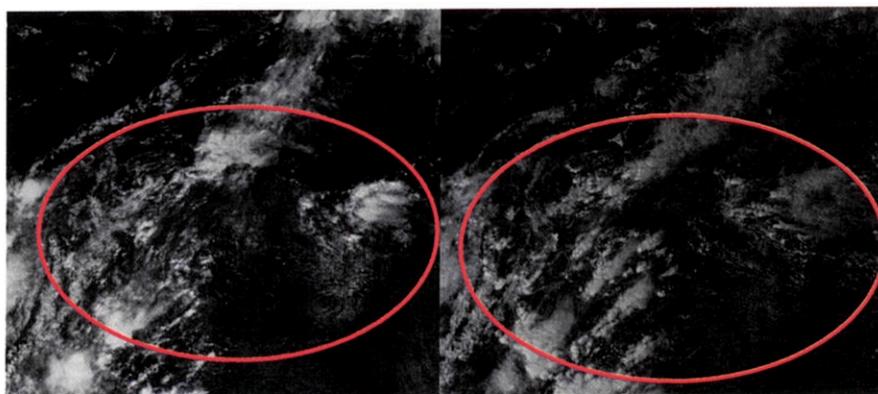
Según las comunicaciones registradas en frecuencia 126.9 Mhz la torre de control le informa al HK-2308G que según información de la Base Aérea de Madrid, cercana al ingreso por el corredor eran “*demasiada nubosidad baja con algo de lluvia y no observan condiciones para el corredor*”. El reporte del Piloto indica que el ingreso a la Sabana de Bogotá estaba deteriorado pero mantenía condiciones visuales.

Foto 1.5. Fotos Satelitales del área vista de la nubosidad en el momento del accidente

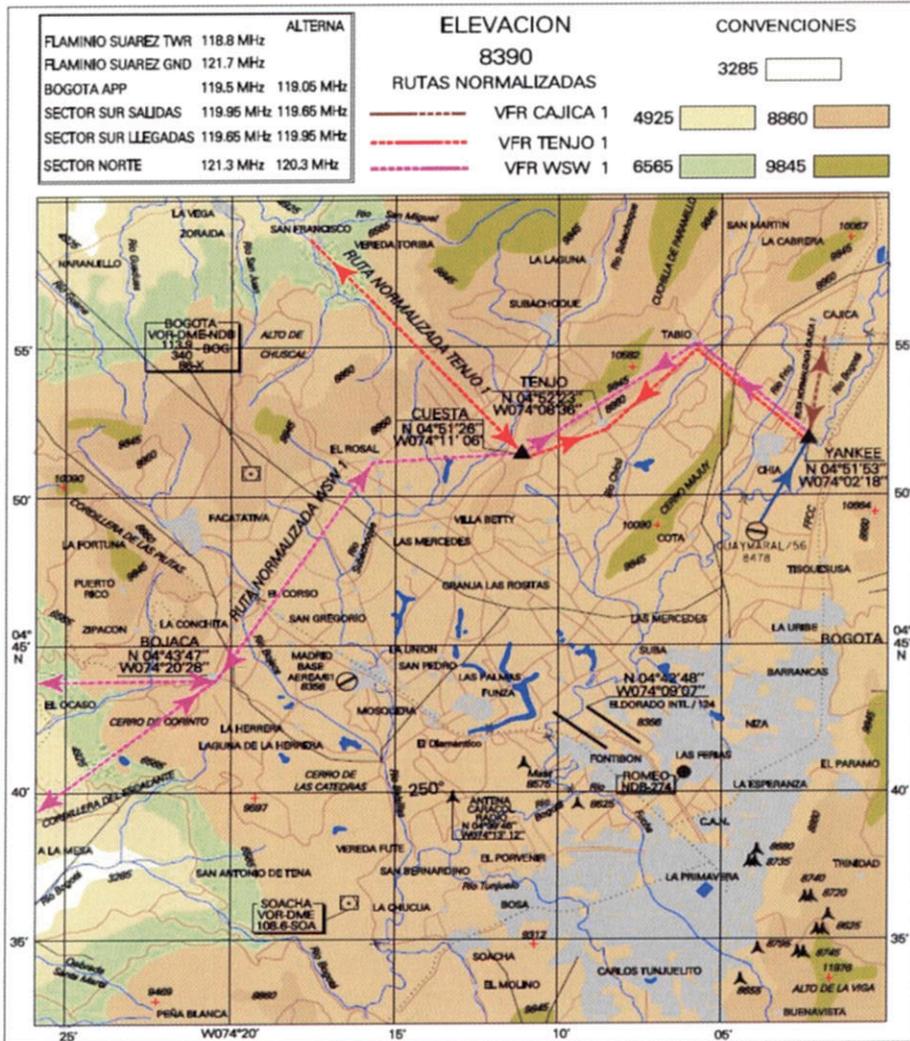
Diagrama 1.2. Carta de llegada VFR corredor WSW 1 de acuerdo al AIP COLOMBIA, AIRAC AMDT 26/11

A la **Aeronáutica Civil de Colombia, Dirección de Servicios a la Navegación Aérea** para que en coordinación con la **Secretaría de Seguridad Aérea** revise el procedimiento VFR de la ruta normalizada WSW 1 con el fin de evitar posibles conflictos entre las aeronaves que usan el corredor y las aeronaves que aproximan al Aeropuerto Internacional Eldorado.

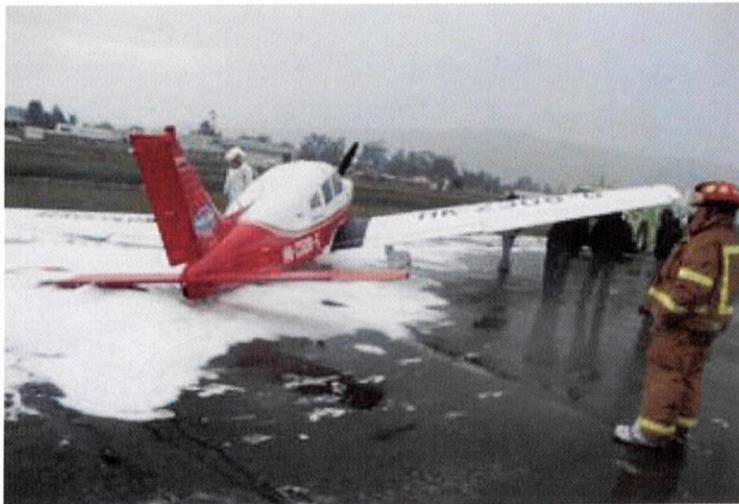
Una vez la aeronave HK 2308 G reporta la emergencia, el control de tránsito aéreo en la frecuencia 126.9 MHZ alerta de inmediato a la torre de control del aeropuerto de Guaymaral la situación y esta a su vez activar los protocolos de emergencia del aeropuerto con los bomberos los cuales prestaron un eficiente servicio.

Foto 2.1 Bomberos en el area del aterrizaje de emergencia del HK 2308G
