INFORME FINAL DE ACCIDENTE

Accidente ocurrido el día 17 Agosto del 2011 a la Aeronave Cessna 152, Matrícula HK-2579G en La Vereda La Violeta, del Municipio de Sopo, Cundinamarca, Colombia

**Unidad Administrativa Especial
Aeronáutica Civil de Colombia**

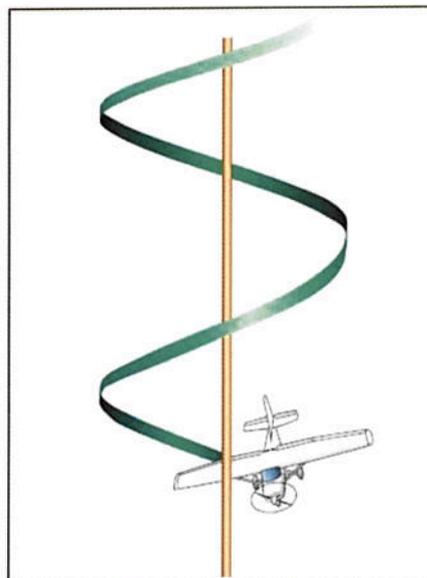
El Manual de Fundamentos de Vuelo del Ejército de los Estados Unidos define la barrena como una pérdida agravada⁷ o también como una maniobra controlada o descontrolada de la aeronave en que esta desciende en un trayecto en espiral al volar en un ángulo que supera al ángulo de sustentación. La proa o nariz de la aeronave en barrena suele estar inclinada hacia abajo, aunque ello no ocurre necesariamente.

La caída en barrena de muchas aeronaves tiene que ser forzada, sin embargo pueden entrar en barrena accidentalmente cuando el piloto maneja los controles indebidamente durante los virajes, entradas en pérdida y en vuelos a velocidades aéreas donde el control es mínimo. Una vez que se permita que el ala caiga al entrar en pérdida, la nariz trata de guiñar en el sentido del ala caída (ver la gráfica). A medida que lo hace, el aire choca con el costado del fuselaje, el estabilizador vertical y las demás superficies verticales del avión haciéndolo girar hacia el viento relativo; por eso siempre hay guiñadas en la barrena.
