COL-10-07-GIA

# INFORME FINAL DE ACCIDENTE

**Accidente ocurrido el día 20 de Abril de 2010 al  
Helicóptero B-222 U, Matrícula HK-3262 en el  
Municipio de Chaparral, Tolima.**

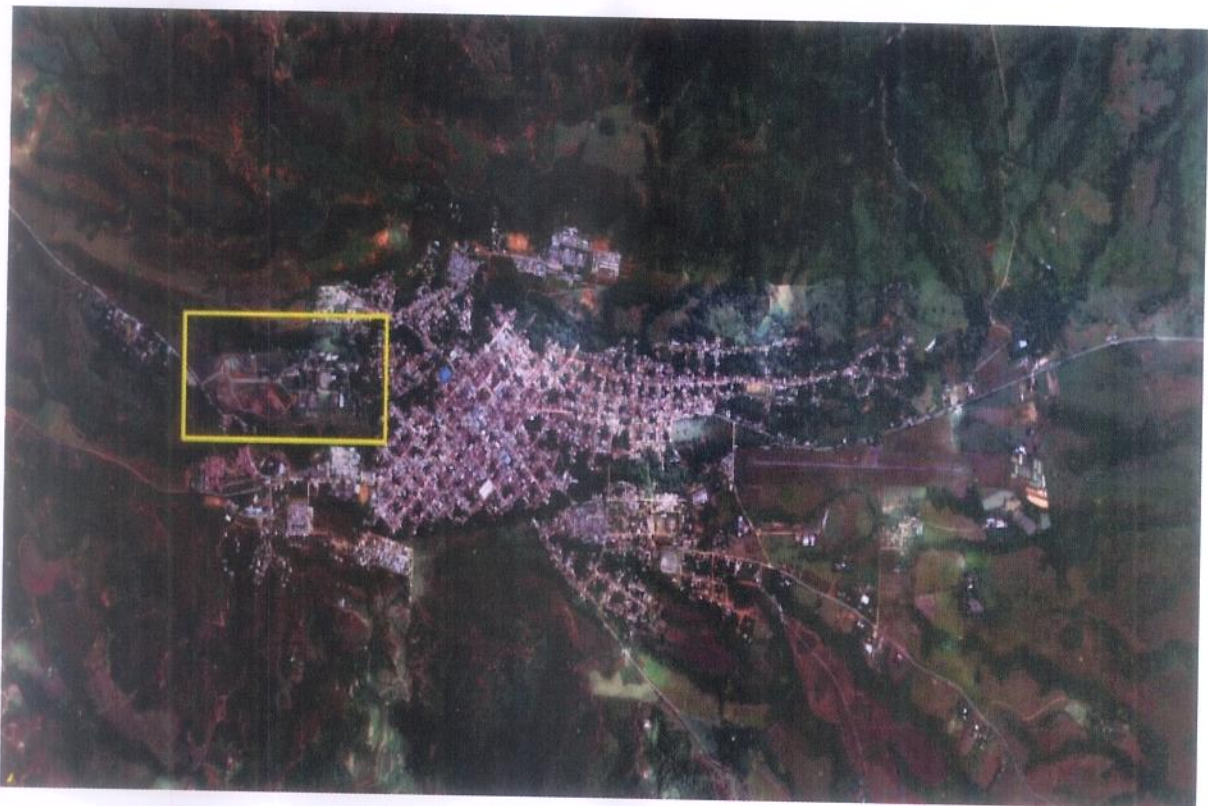
El Batallón ha adecuado una cancha de fútbol como helipuerto y ha instalado hidrantes de combustible en el costado occidental para el tanqueo de helicópteros (ver fotografía No. 1.6 y 1.7).

*Foto 1.6 Foto Aérea donde se observa al costado derecho (recuadro amarillo) las instalaciones militares donde ocurrió el accidente. Al costado derecho la pista del Municipio de Chaparral*

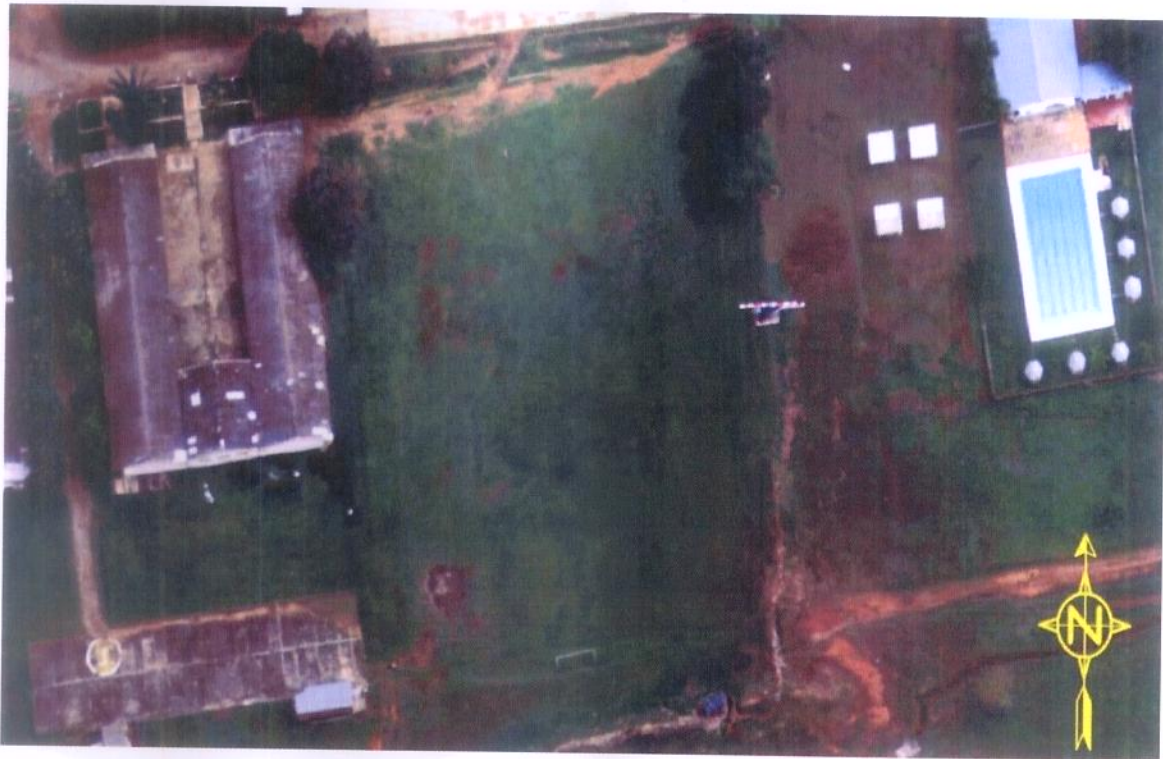
El área disponible del helipuerto es de 70 metros de largo por 50 metros de ancho con orientación sur-norte y cuenta con una construcción militar al costado occidental. Los hidrantes cuentan con equipo de extinción de incendios, una mangaveleta en la parte superior y una plataforma en cemento de 15 metros de ancho por 50 metros de largo para el parqueo de los helicópteros.

*Foto 1.7 Zona de aterrizaje del Batallón de Infantería No. 17 Domingo Caicedo. Al costado occidental, en zona de concreto se encuentran los hidrantes de combustible con su plataforma en cemento.*

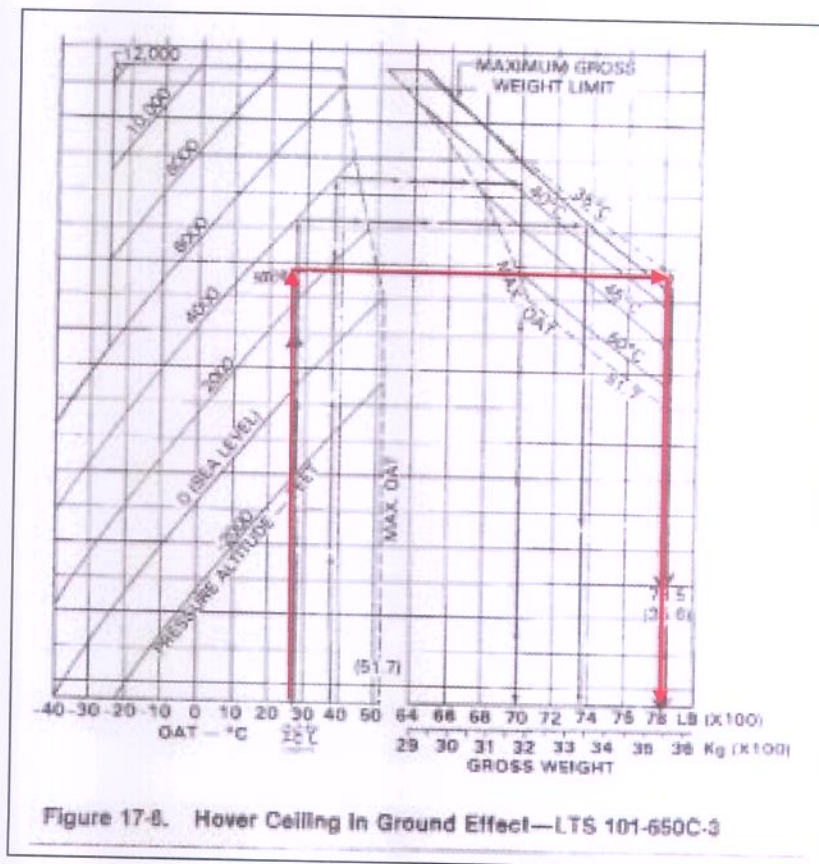
Al revisar la carta para decolaje en efecto de tierra, se comprobó que la aeronave podía sacar un peso de 7.850 libras y el decolaje lo hizo con un peso inferior aproximado de 7.453 libras como consta en la siguiente explicación:

Figura 2.1. Carta de rendimiento para efecto de tierra del helicóptero B-222
