GRUPO INVESTIGACIÓN DE ACCIDENTES

INFORME ACCIDENTE DE AVIACIÓN

MATRICULA:	HK-3920 I
MARCA:	ROBINSON
MODELO:	R-22 BETA
PROPIETARIO:	ESCATEC LTDA.
EXPLOTADOR:	ESCATEC LTDA.
LUGAR DEL ACCIDENTE:	MUN. EL CERRITO VALLE
FECHA DEL ACCIDENTE:	06-OCTUBRE-2006
HORA DEL ACCIDENTE:	11:05 H.L.

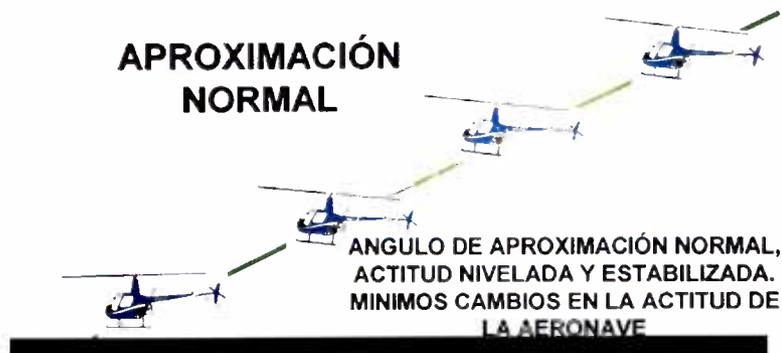
Durante los 30 minutos anteriores al accidente, la tripulación había estado ejecutando tráficos rectangulares izquierdos y derechos con aproximaciones normales; Este tipo de aproximación se ejecuta empleando un ángulo de aproximación entre 40° y 30° el cual permita librar los obstáculos mientras se desciende al punto de aproximación propuesto. Una vez este es interceptado ya sea en el tramo básico o en final, el colectivo debe ser ajustado según sea necesario para establecer y mantener el ángulo, y una vez el régimen de descenso y acercamiento parezca aumentar, se debe disminuir hasta que se establezca en un vuelo estacionario apropiado sobre el punto de terminación propuesto, manteniendo la alineación de la trayectoria con la dirección del aterrizaje.
