COL-09-23- GIA

# INFORME FINAL DE ACCIDENTE

**Accidente ocurrido el 26 de Junio de 2009 a la aeronave LET 410UVP-E, Matrícula HK4094 en el aeródromo Narcisa Navas, Capurganá - Chocó.**

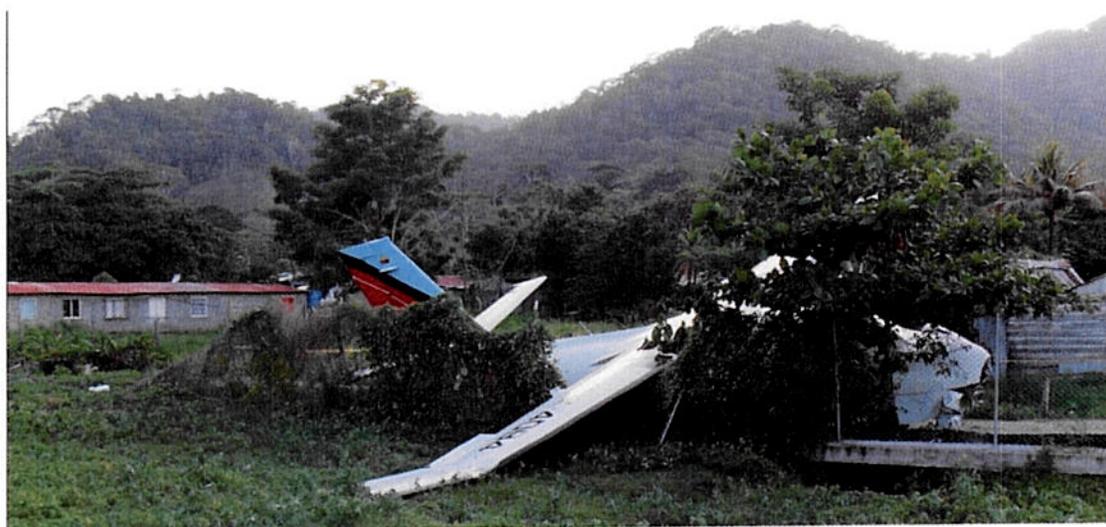
#### 1.4 Otros Daños

La valla perimetral del aeropuerto Narcisca Navas de Capurganá quedó dañada en unos 20 metros de longitud.

*Diagrama generalizado de los daños sufridos por la aeronave*

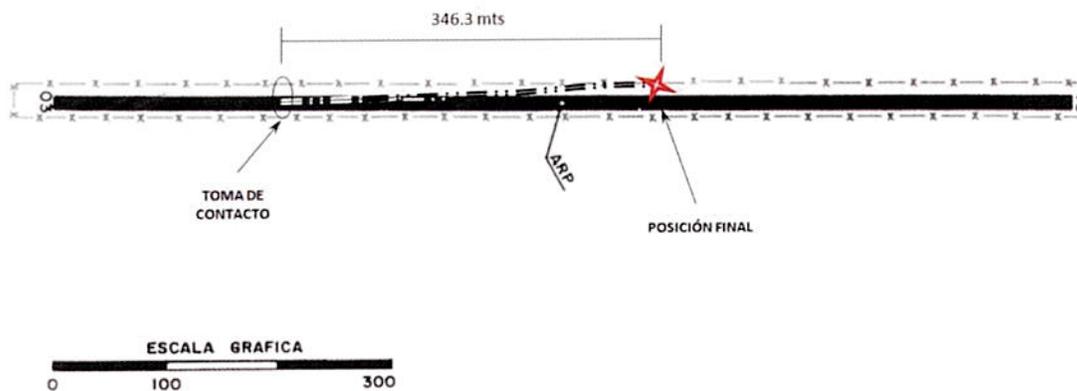
Durante la salida de pista por el costado izquierdo, el plano izquierdo y parte de la nariz de la aeronave impactaron la malla perimetral del aeródromo provocando la perforación del borde de ataque y daños importantes en el Radomo y tren de nariz. La parte ventral del fuselaje cayó en una pequeña zanja fangosa contigua a la malla perimetral en donde finalizó su recorrido.

*Diagrama del aeropuerto y localización de la aeronave respecto a la cabecera y toma de contacto aproximada*

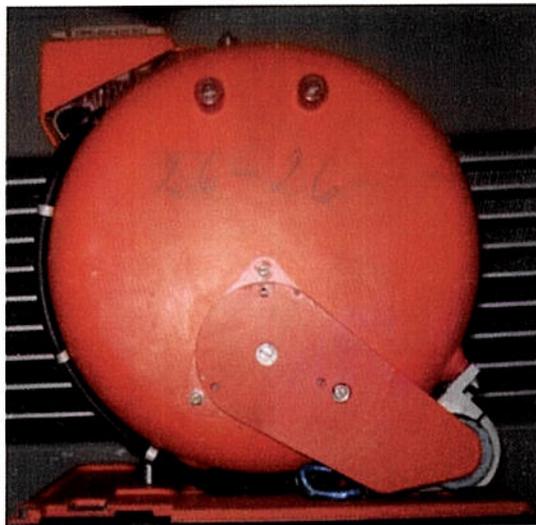
Se realizó una inspección preliminar del componente comprobando el buen estado exterior del aparato. Se acopló el componente en un decodificador para verificar su lectura y éste no funcionó. Al no funcionar, se autorizó a destapar el componente para verificar la falla y se encontró que el impulsor del registrador estaba dañado por excesiva tensión entre los rodamientos.

*Vista general del Registrador - Carcasa del eje impulsor de la cinta*

La compañía LET precisó en la declaración de inspección que existió una inadecuada supervisión al mantenimiento del registrador de vuelo, razón por la cual no fue posible evidenciar el daño del impulsor.

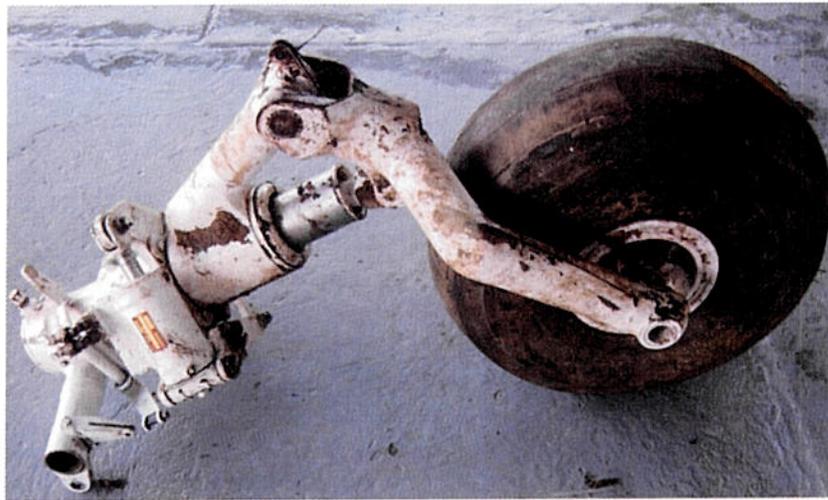
*Vista general del Tren de nariz*

- El tubo actuador principal se encontró ligeramente deformado a consecuencia del impacto final contra la canaleta adyacente a pista.
