COL-10-30-GIA

# INFORME FINAL DE ACCIDENTE

**Accidente ocurrido el día 06 de Noviembre de 2010 a la aeronave DC-3, Matrícula HK-4700 en la Pista de Guerima, Departamento del Vichada.**

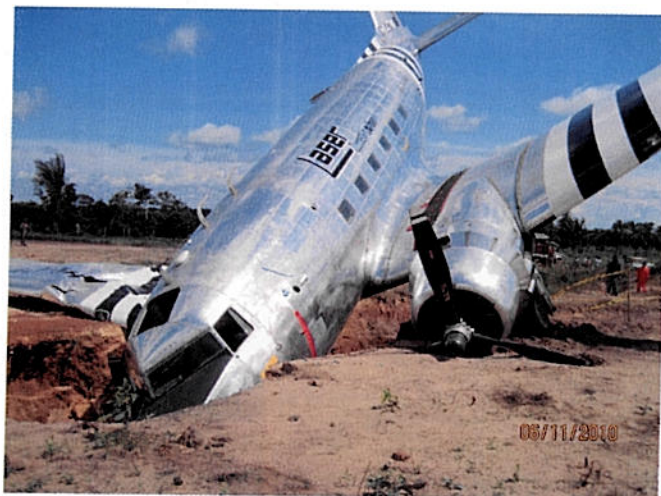
La aeronave fue programada para efectuar un vuelo entre Villavicencio y Guerima (Vichada) llevando abordo 1.030 kilos de carga. Efectuando el aterrizaje por la cabecera 04 de la pista de Guerima aterrizo normalmente en el procedimiento de frenado no hubo respuesta del avión y el técnico le avisa al piloto que tenían un escape del fluido hidráulico por lo cual el piloto procedió a controlar el avión sin resultados satisfactorios terminando su recorrido en una zanga a 20 metros de la cabecera 22.

La tripulación abandonó la aeronave por sus propios medios ilesos. No se presentó incendio post-impacto. El accidente se configuró a las 15:20HL en condiciones meteorológicas visuales sin fenómenos significativos adversos para el vuelo.
