**INFORME FINAL**

# **ACCIDENTE**

**COL-22-38-DIACC**

**Piper PA-25-235**

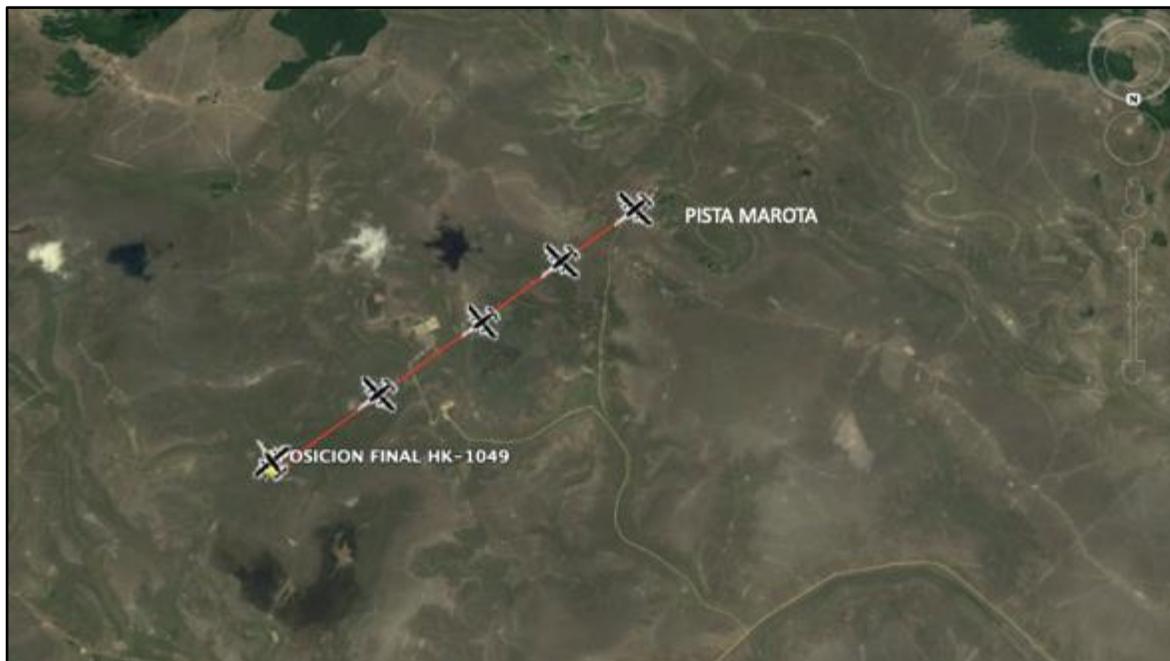
**Imagen No. 1: Trayectoria del HK-1049.**

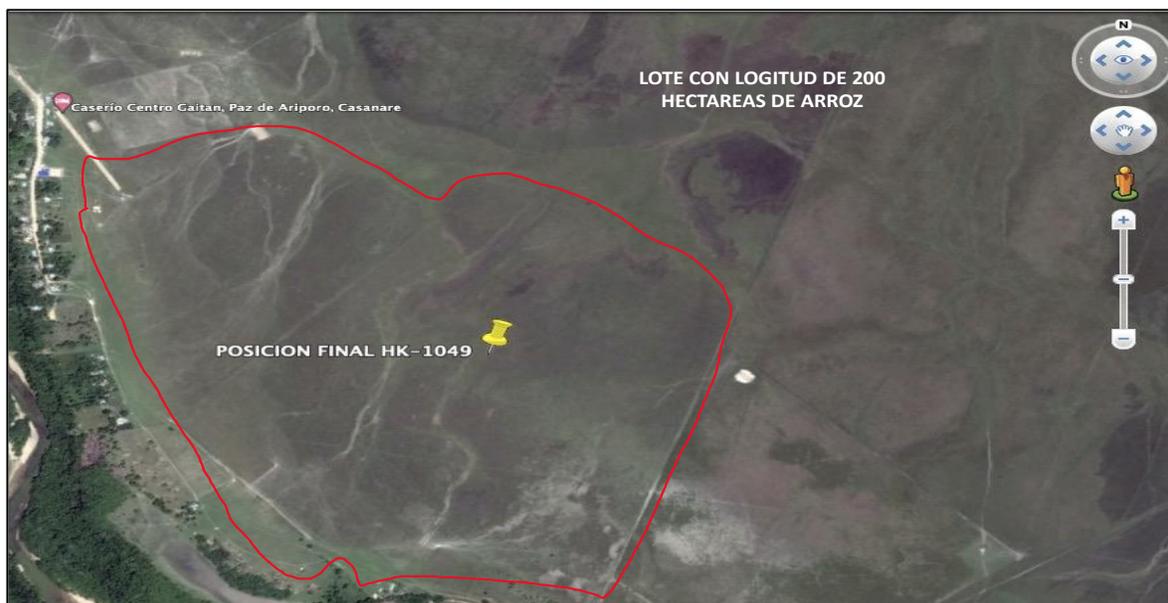
**Imagen No. 2: Identificación del lote fumigado.**

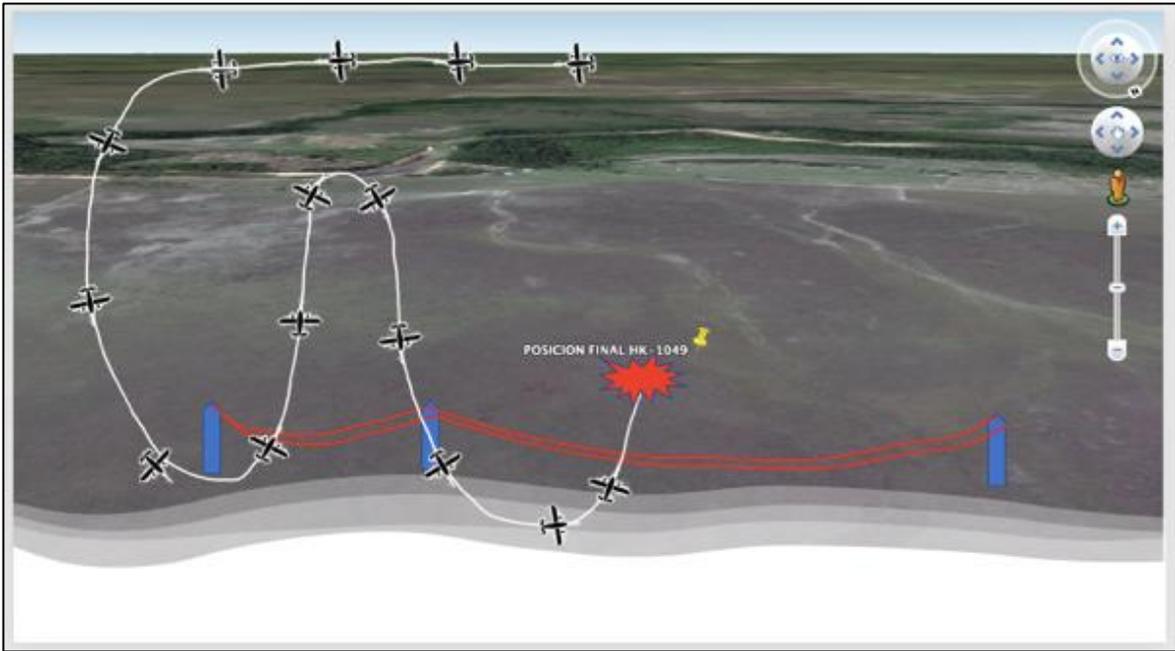
**Imagen No. 3: Trayectoria de la aeronave, aplicando la técnica punto a punto.**

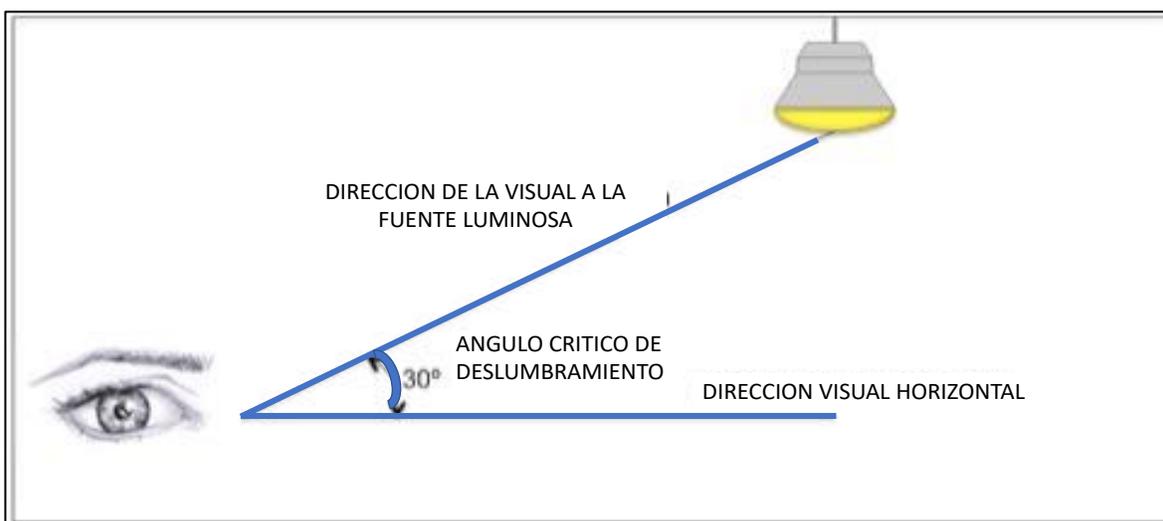
Una de las condiciones más comunes y que puede ser riesgosa para la aviación, es el deslumbramiento. Aunque el ojo humano puede funcionar con una amplia gama de iluminación (de aproximadamente  $10E-6$  a  $10E6$  lux), el rango normal se ocurre en un rango de exposición de solo  $10E3$  a  $10E4$  lux.

Al volar en presencia de una fuente externa de luz severa, la luz de la fuente es dispersada por el ojo sobre la retina, provocando un fenómeno llamado *deslumbramiento por velo*, resultando en una reducción del contraste de la imagen contra la misma retina.

**Imagen No. 5: Ángulo crítico de deslumbramiento.**

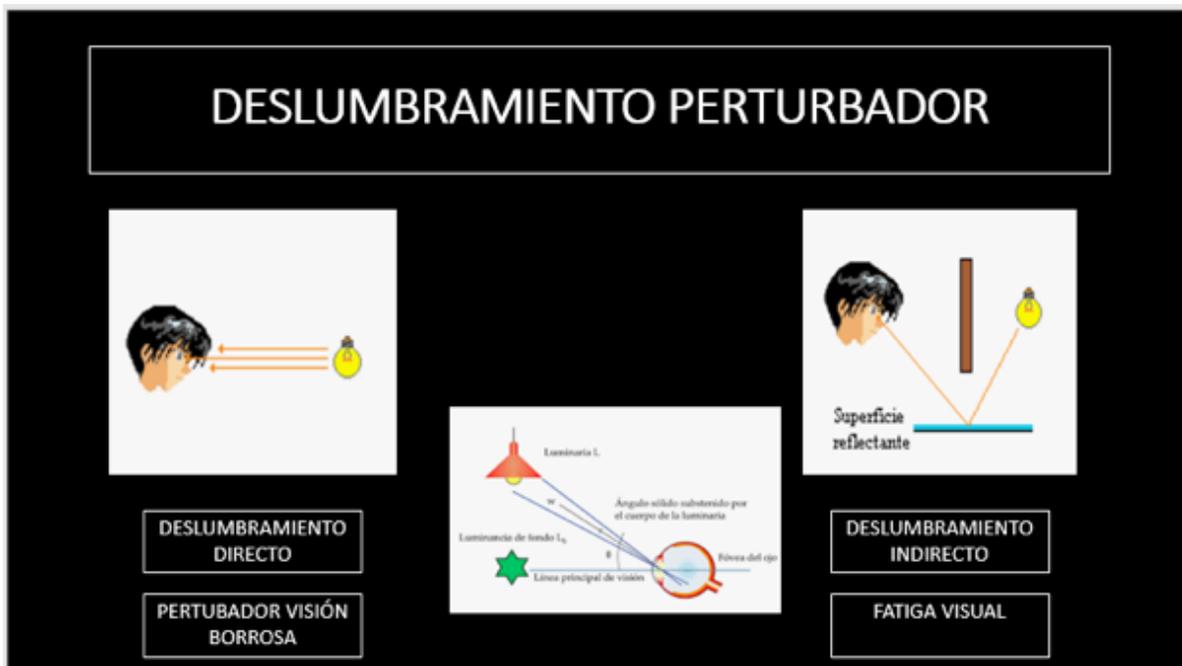
El deslumbramiento perturbador se produce cuando se crea un ángulo visual de  $45^\circ$  desde un punto de referencia vertical del observador, siendo más fuerte dentro de un rango de  $40^\circ$  hacia un plano horizontal de referencia; este efecto depende directamente de la altura y profundidad donde está ubicada la fuente de emisión de luz.

Imagen No. 6: Deslumbramiento perturbador.

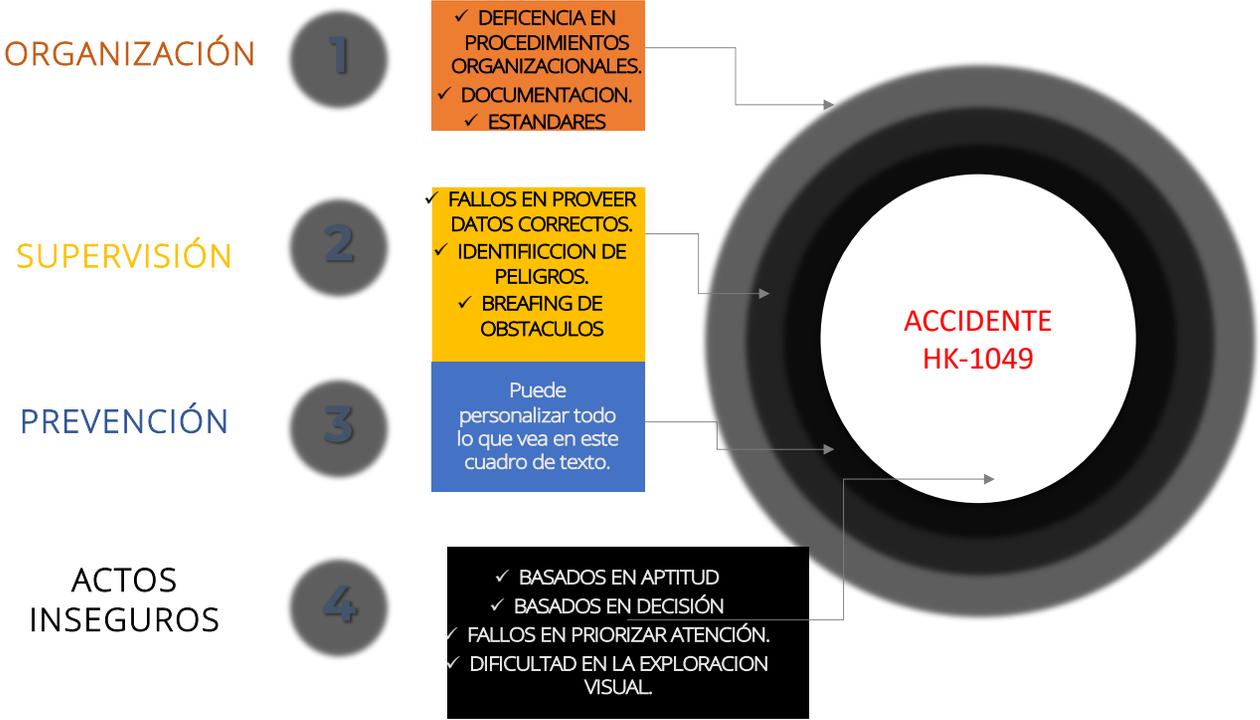
Imagen No. 8: Accidente organizacional de la aeronave HK-1049.

Colisión contra un poste de un tendido eléctrico, caído y semioculto en el sembrado que se asperjaba, obstáculo no fue advertido por el Piloto por deficiencias en el planeamiento y ejecución del vuelo, y probablemente, también, por efecto de deslumbramiento generado por el reflejo de la luz solar sobre el cultivo de arroz.
