# COL-21-30-DIACC

Colisión contra terreno montañoso en IMC

Douglas DC3

Matrícula HK2820

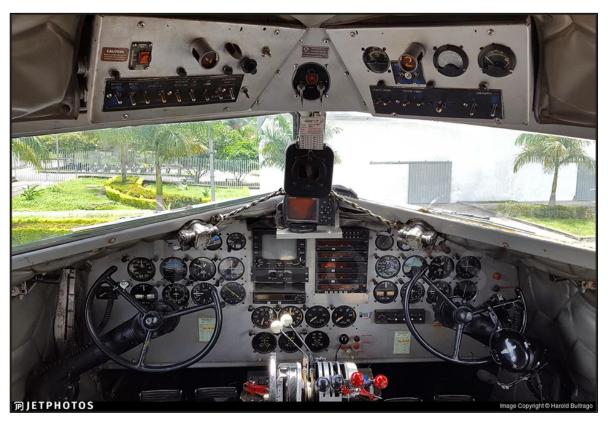
Fotografía 3 - Cabina del HK2820 copyright JETPHOTOS -Harold Buitrago.

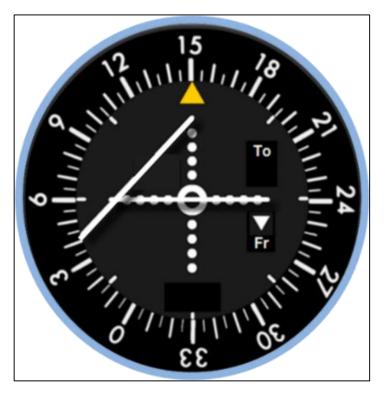
La carátula del VOR tiene una marcación "TO o FROM" que indica si la estación seleccionada por la tripulación está enfrente o detrás de la posición de la aeronave; es decir, si la aeronave se está acercando o se está alejando de la estación. En caso de que la aeronave se encuentre muy cerca de la estación, se generará una señal ambigua, en la cual el CDI oscila entre TO y FROM (cono de ambigüedad).

Imagen No. 1 - Ejemplo de la carátula del VOR a bordo del HK2820.

- Probable selección equivocada en el OBS del VOR, de algún radial que pretendieron tener como referencia y que los llevó a volar en dirección contraria a la pretendida.

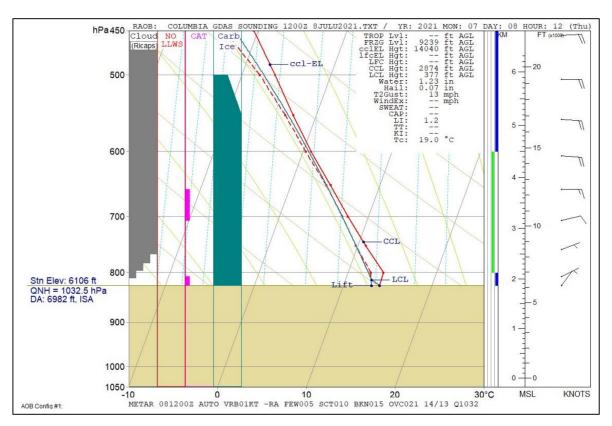
El nivel de condensación LCL2 se encontraba a 377 pies AGL, o 6,393 pies de altitud, y un nivel de condensación convectiva CCL3 a 2,874 pies AGL o 8,890 pies de altitud.

En superficie, el viento mantenía una dirección de NE con 10 KT de intensidad. El análisis atmosférico evidenciaba un techo nuboso bajo con presencia de lluvia sobre el punto. Se evidenciaba así mismo, presencia de Turbulencia de Aire Claro en el sector.

Imagen No. 2 - Sondeo Atmosférico GDAS en el punto del accidente - 12:00 UTC - 08 de julio 2021

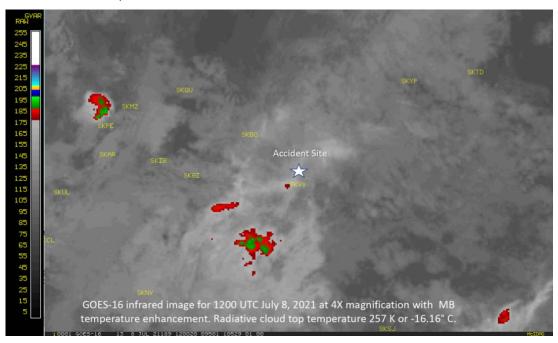
La imagen infrarroja con aumento de 4X, utilizando la técnica MB mejorada, evidenció en el punto del accidente radiactividad de topes nubosos que alcanzaban los 257°K o -16.16°C. Al S del punto, cercano a la ciudad de Villavicencio y al aeródromo, se evidenciaba una micro convectividad que relaciona directamente la precipitación en esta zona. Así mismo, más hacia el S se evidenciaba la evolución de un Sistema Convectivo de Meso escala SCM evolucionando en el periodo analizado.

Imagen No. 3 - Imagen satelital GOES 16, canal Infrarrojo - 12:00 UTC - 08 de julio de 2021

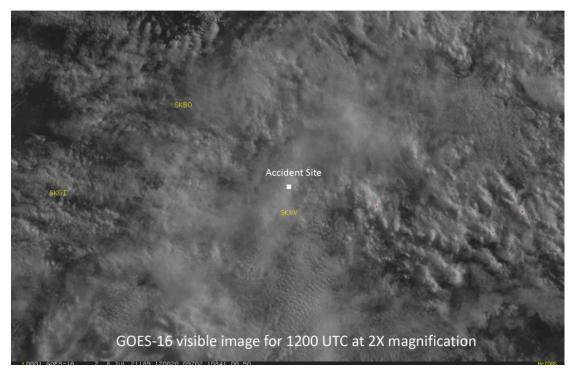
Las imágenes visibles demuestran que a las 12:00 UTC hubo persistente nubosidad baja y media, sin muestras de disipación principalmente por la alta humedad en la zona.

Imagen No. 4 – Imagen satelital GOES 16, canal visible - 12:00 UTC – 08 de julio de 2021.

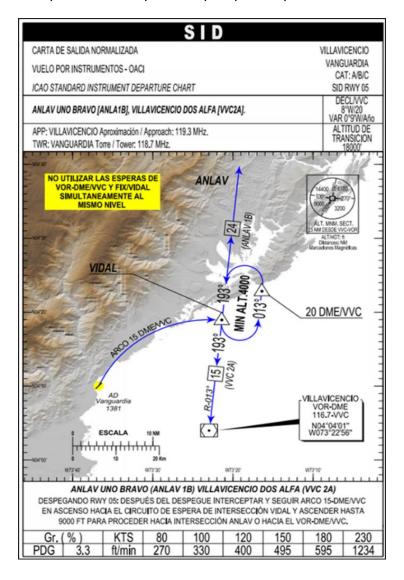
el HK2820 se incorporaría en el patrón de sostenimiento de VIDAL (patrón izquierdo, con curso in bound 193°), y proceder al VOR VVC y "aproximar" al aeropuerto de Vanguardia. En su propuesta, la tripulación no especificó qué tipo de aproximación realizaría.

Imagen No. 8 - Carta del Procedimiento Estándar de Salida VVC2A

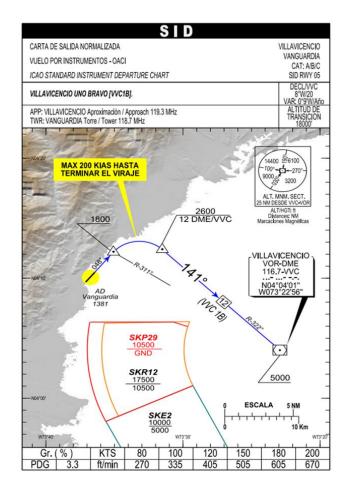
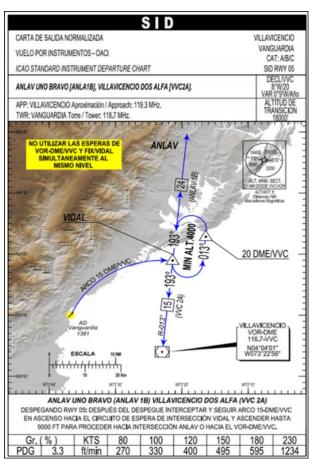
- Pues, llama la atención el hecho de que la aeronave iniciara el equivocado viraje a la izquierda, poco después de cruzar el radial 322º, y que impactara justamente en el radial 324°.

Imagen No. 14 - Cartas de salida SID de Villavicencio VVC1B y VVC2A
