INFORME FINAL

COL-22-02-DIACC

Aterrizaje de emergencia después de falla de motor

Air Tractor 301

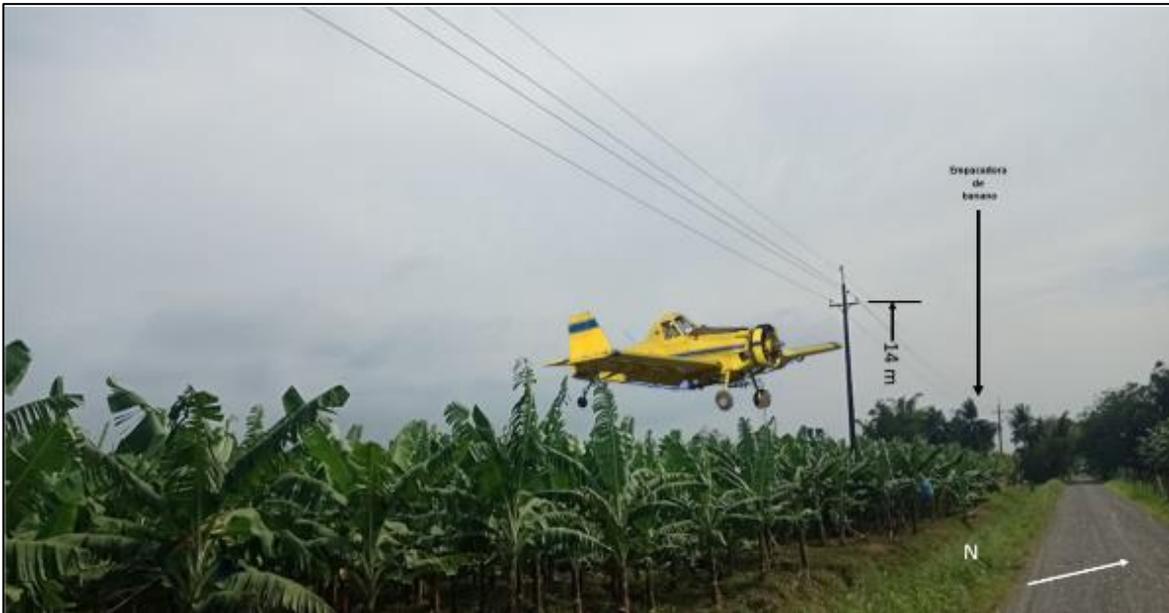
hacia la derecha. El Piloto seleccionó un campo que consideraba apropiado para efectuar un aterrizaje de emergencia, en un sembrado de banano; al no poder sobrepasar un tendido eléctrico de media tensión que se encontraba al frente, decidió pasar por debajo de las cuerdas, que estaban extendidas a 14 metros de altura.

Fotografía No. 1: Simulación del cruce de la aeronave por debajo del tendido eléctrico.

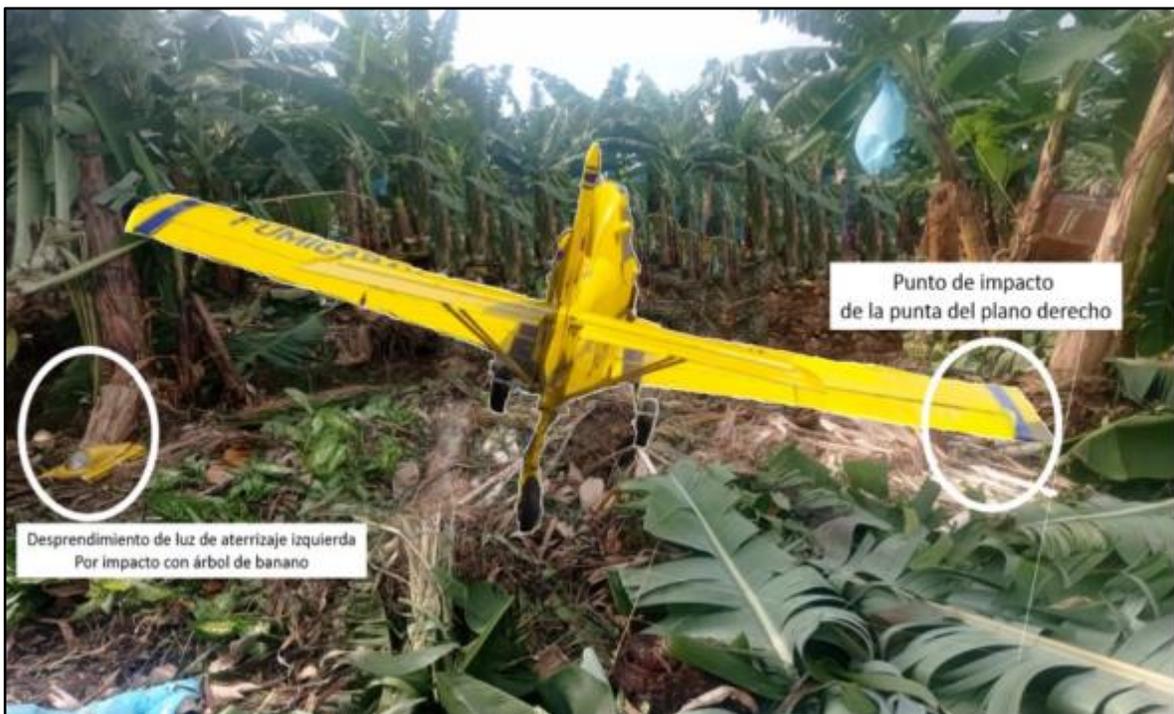
Desacelerado por los impactos y por la irregularidad del terreno, la aeronave finalmente se detuvo, terminando con daños sustanciales. No se presentó fuego ni antes ni después del accidente.

Fotografía No. 3: Posición final de la aeronave.

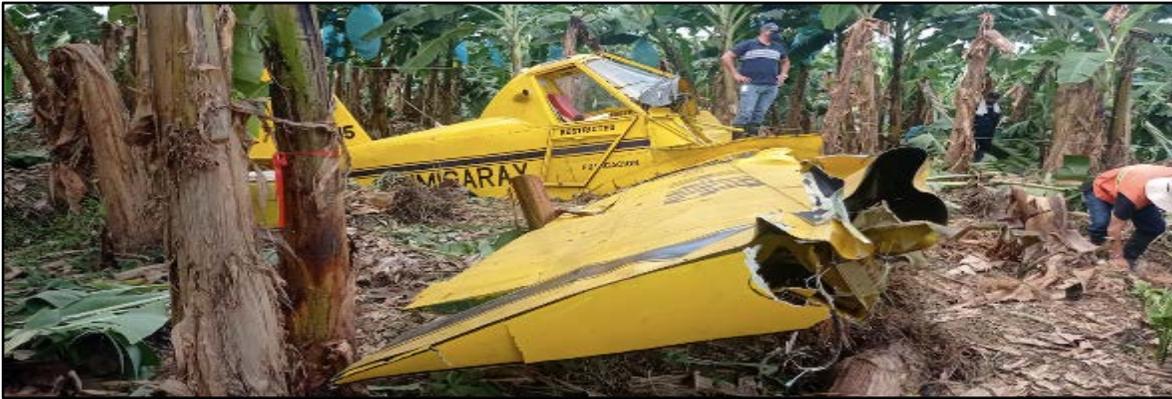
Los golpes contra las matas de plátano causaron el desprendimiento del plano izquierdo.

Fotografía No. 9: Posición final de la aeronave HK4953.

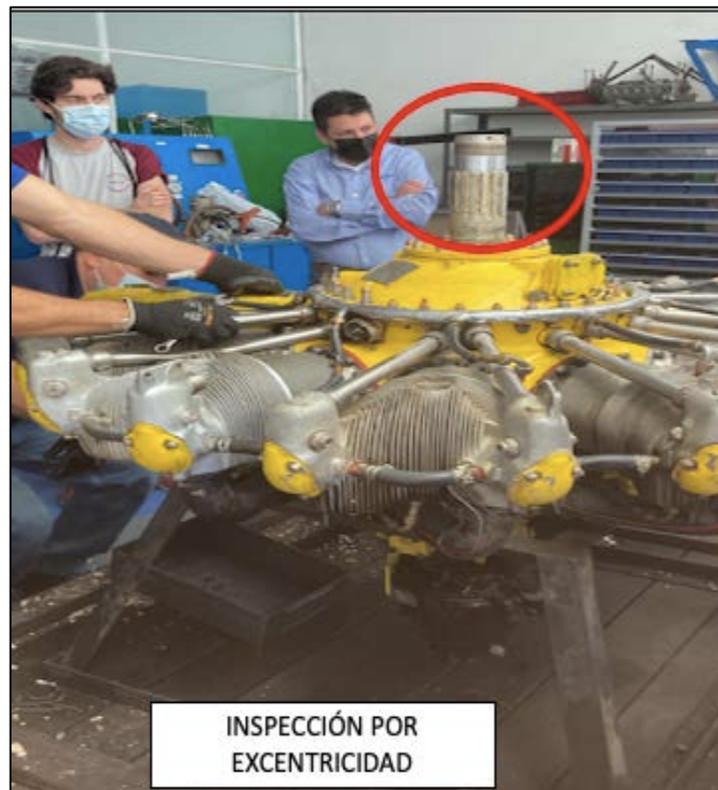
Fotografía No. 10: Prueba de excentricidad al cigüeñal.

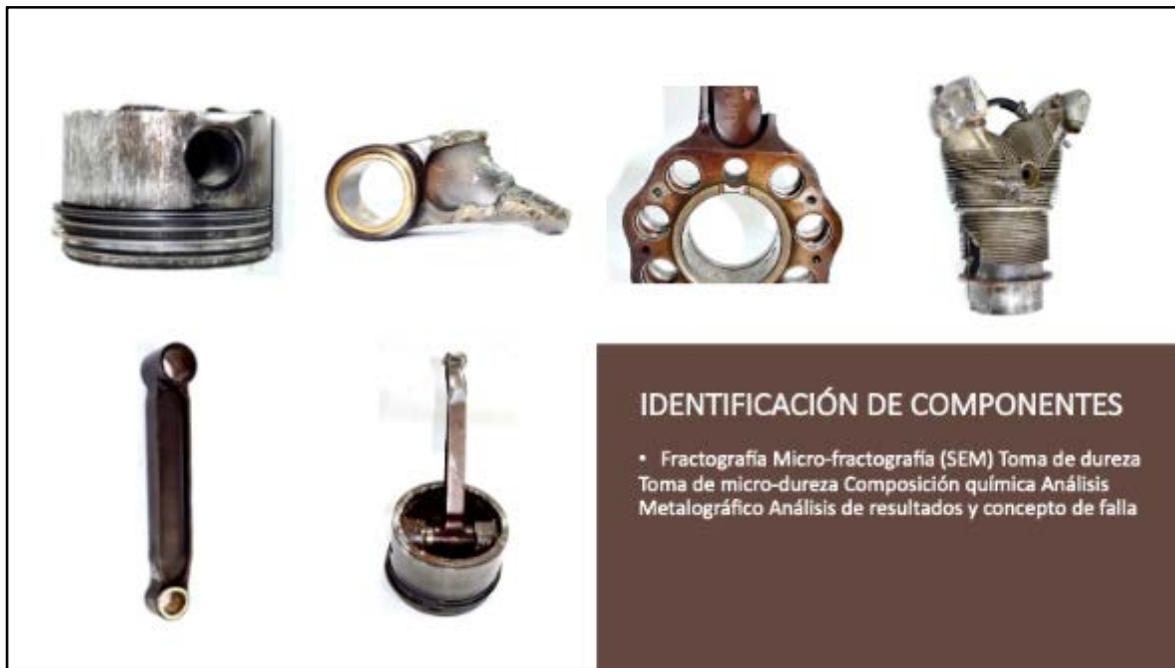
Sin embargo, se encontró que todos los accesorios internos del motor -biela maestra, bielas secundarias, cojinetes- estaban totalmente destruidos, debido a una fractura súbita de la biela maestra. Por lo tanto, se hizo necesario efectuar un análisis más detallado, utilizando el método de análisis de falla.

Fotografía No. 13: Componentes internos del motor.

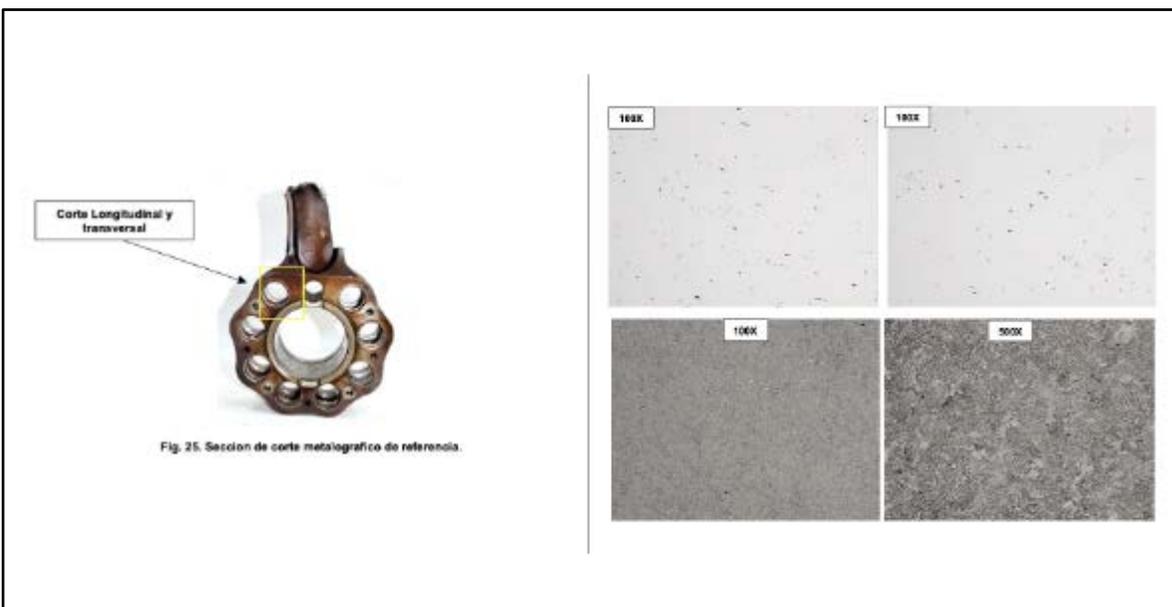
Para poder identificar las fracturas internas del material, se utilizó, como revelador, sulfuros tipo A2F y óxidos tipo D3F y revelador Nital 2%, para microestructura compuesta por martensita revenida.

Fotografía No. 29: Sección de corte metalográfico de referencia para el análisis.

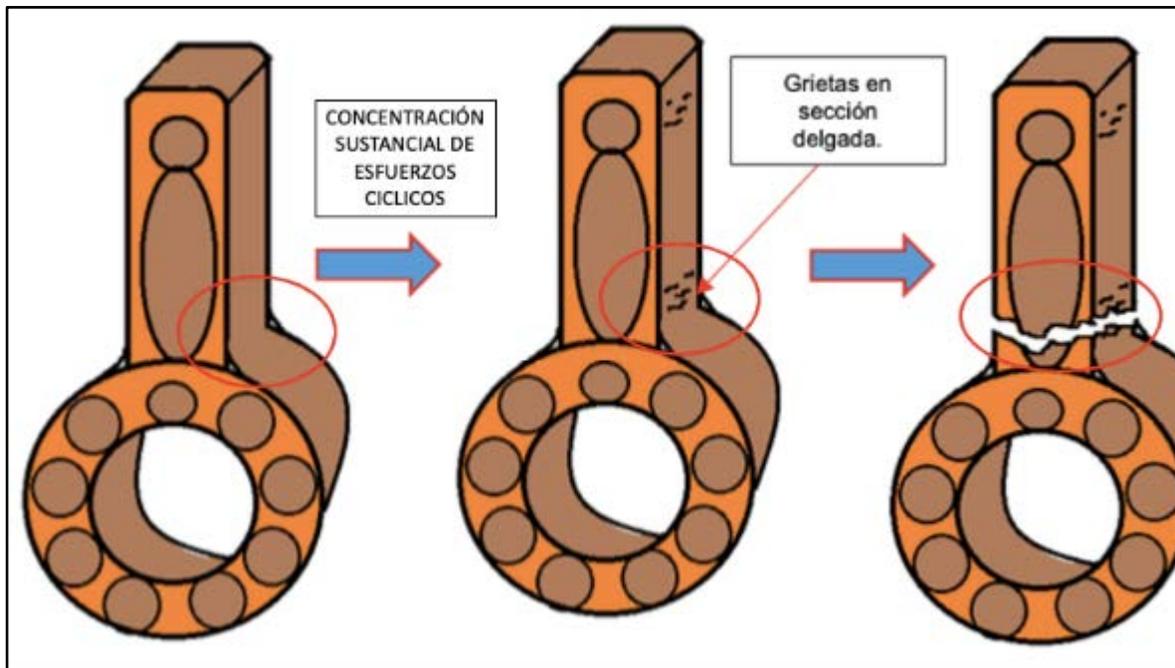
La fractura fue ocasionada por una fatiga del material (evento súbito), a partir de un progresivo cambio de esfuerzos generados en la sección inferior de la biela maestra.

Teniendo en cuenta las evidencias obtenidas durante el proceso de investigación y los ensayos realizados, se puede determinar que la falla del motor se originó en la biela principal, por múltiples eventos de fatiga distribuidos en varias partes de esta, afectando sustancialmente su resistencia mecánica a la transferencia de energía.

Gráfica No. 11: Esquema de proceso de fractura en la biela.

La acumulación de esfuerzos en un solo punto de la biela maestra se debió a una posible operación incorrecta del motor, que pudo inducir sustancialmente a un envejecimiento prematuro de los materiales de la biela, teniendo en cuenta la variación de la temperaturas presión y transferencia mecánica a los componentes internos del motor.
