# **INFORME FINAL**

## **COL-22-62-DIACC**

**Aterrizaje forzoso en campo no preparado**

**Cessna 150M**

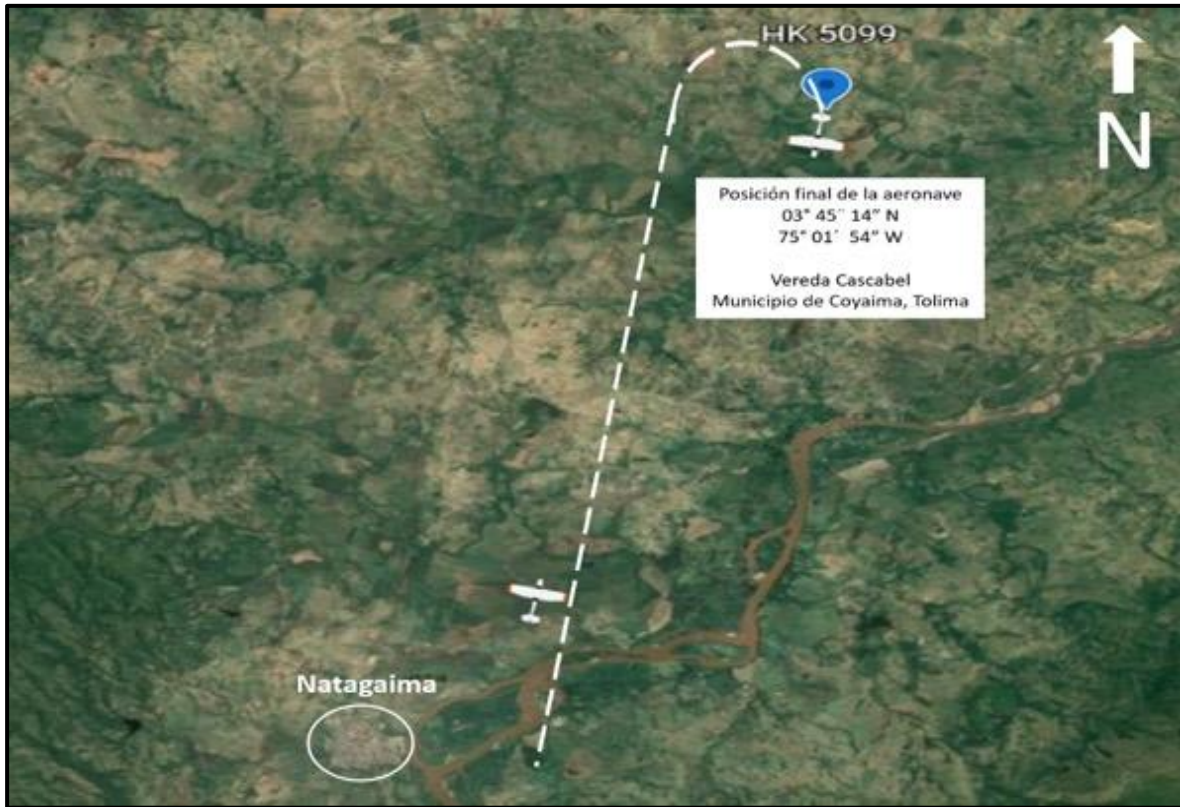
Acto seguido, el Alumno se reportó *en emergencia*, inició el descenso y buscó un campo que consideró apropiado para realizar un aterrizaje de emergencia. En efecto, aterrizó de manera controlada, en un campo no preparado, ubicado en las coordenadas N 03° 45' 14", W 75° 01' 54", a 9.1 NM al NE de la población de Natagaima.

**Imagen No. 2: Maniobra de descenso y ubicación del sitio del accidente.**

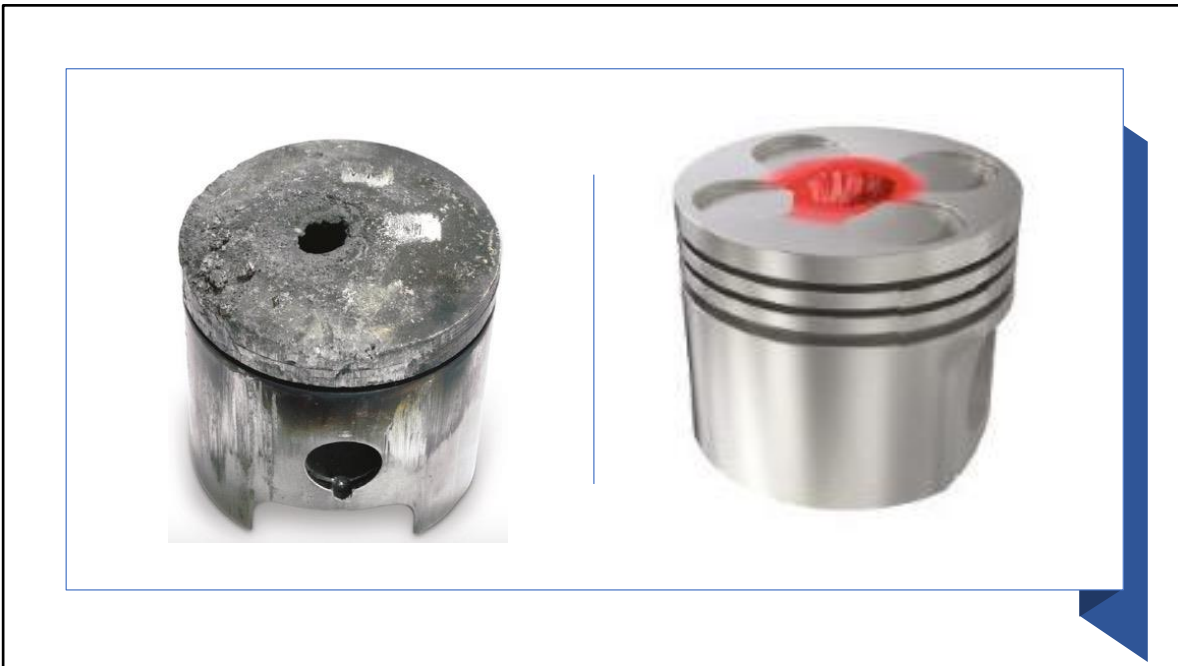
La bujía de encendido quema la mezcla antes del encendido real. Como consecuencia, al contrario que en el proceso de combustión normal, la llama actúa más tiempo sobre la cabeza del pistón. La cabeza del pistón se calienta rápidamente debido a los autoencendidos y como consecuencia, el material se vuelve pastoso o más blando por soportar las altas temperaturas prematuras.

La fuerza de inercia durante los movimientos de elevación del pistón y los gases de combustión que circulan rápidamente arrastran el material reblandecido. De esta forma, la presión de combustión presiona hacia dentro el espesor de pared que queda en la cabeza del pistón. En muchos casos no aparecen gripados.

**Imagen No. 5: Orificio en cabeza de pistón.**

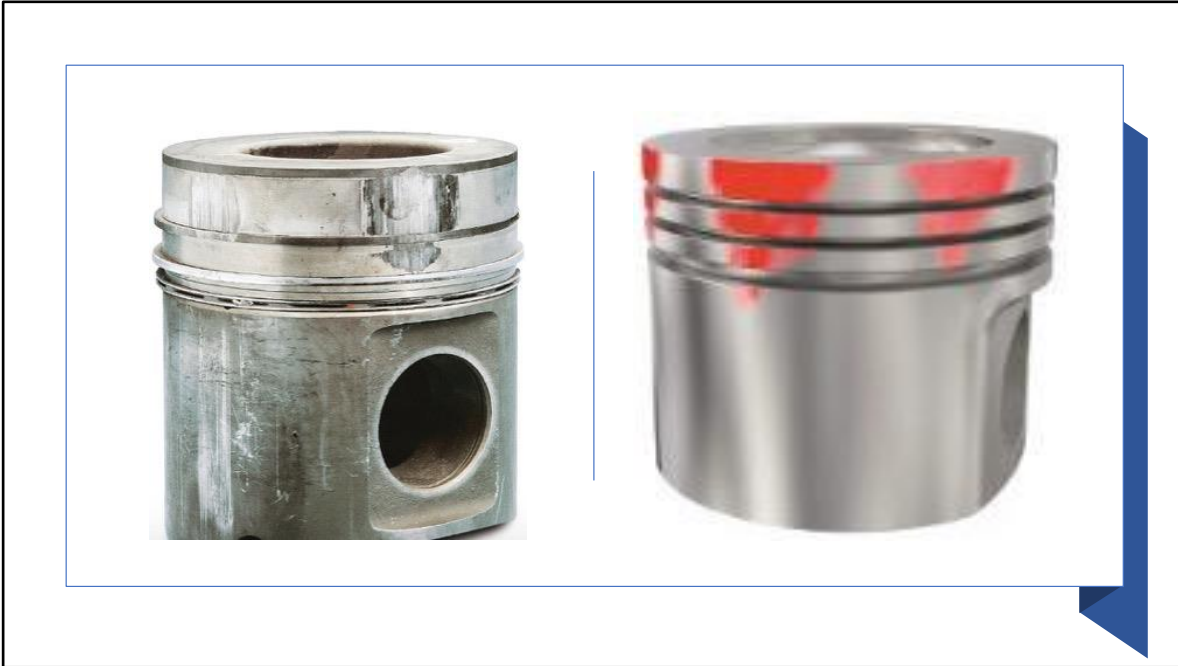
Marcas de daño limitadas en la cabeza del pistón, distribuidas a lo largo de todo el perímetro del pistón. Las marcas de daño recorren la cabeza del pistón hasta el 2.º segmento de compresión. Máxima intensidad de las marcas de gripado en la pared de fuego.

*Imagen No. 6: Daños por pistón defectuoso.*

Esta falla es el resultado de fallas de combustión. Sin embargo, la falla no está en el sistema de inyección o carburador, sino que se ha producido por el uso de un pistón defectuoso. Los motores se construyen conforme a las normas legales para emisiones de gases de escape. A menudo, los pistones de cada norma para emisiones de gases de escape casi ni se diferencian visualmente entre sí.

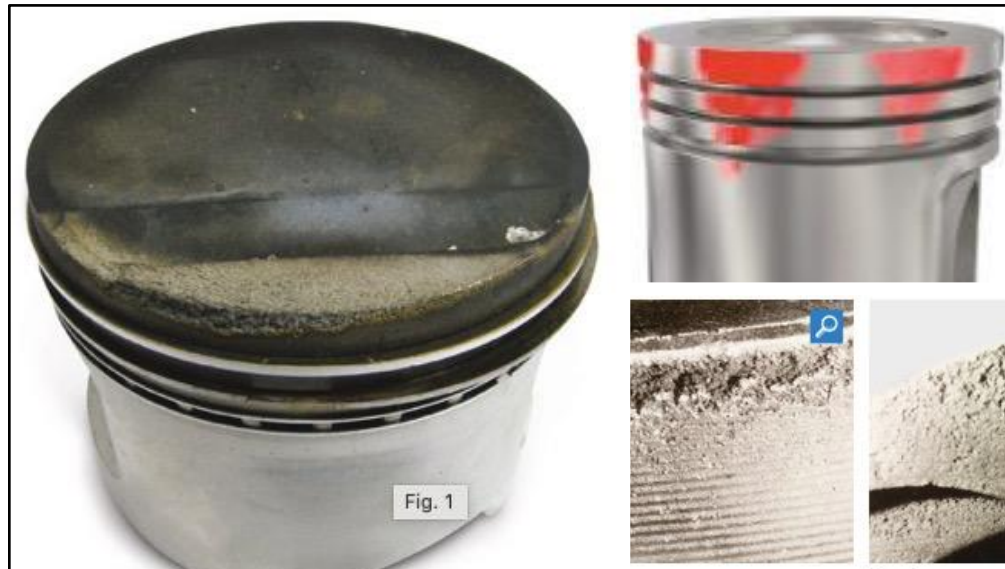
Las ondas de explosión se expanden en el cilindro y circulan entre la pared de fuego y la pared del cilindro hasta el primer segmento de compresión.

En el punto inferior de la onda de explosión se arrancan pequeñas partículas de la superficie del pistón debido a la energía cinética.

Imagen No. 7: Erosión en la pared de fuego y cabeza del pistón.

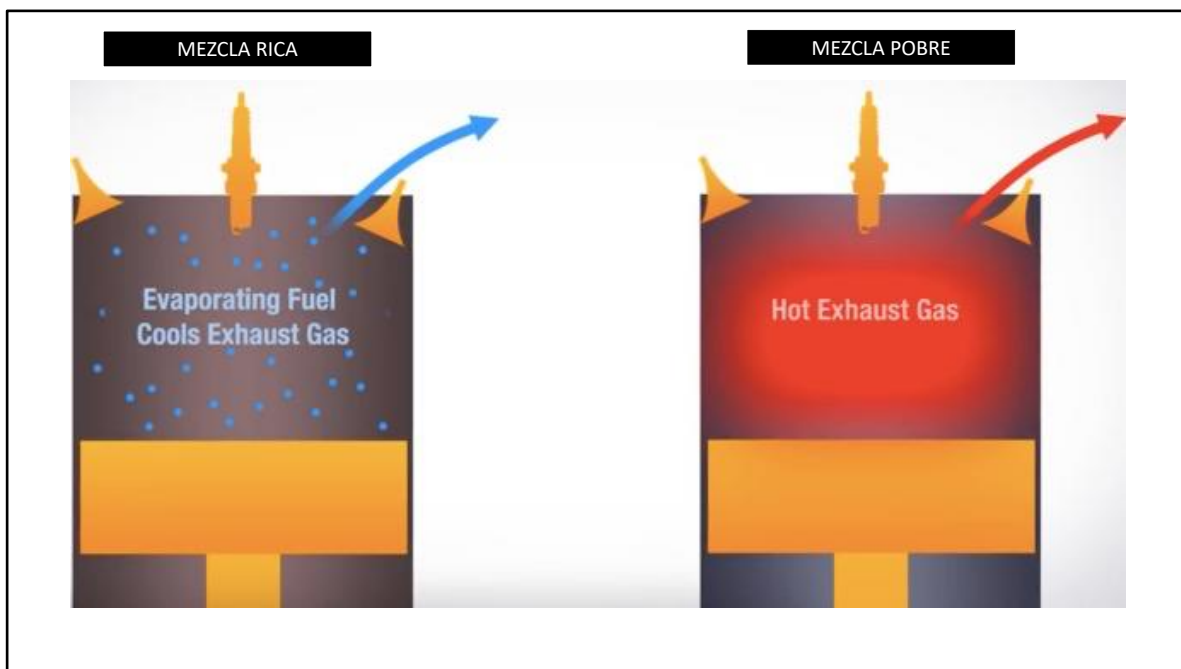
*Fotografía No. 6: Comparación de explosiones con diferentes tipos de mezclas aire - combustible.*
