ACCIDENTE

COL-22-29-DIACC

Pérdida de control y colisión con el terreno durante maniobra a baja altura

Bell 206-L3

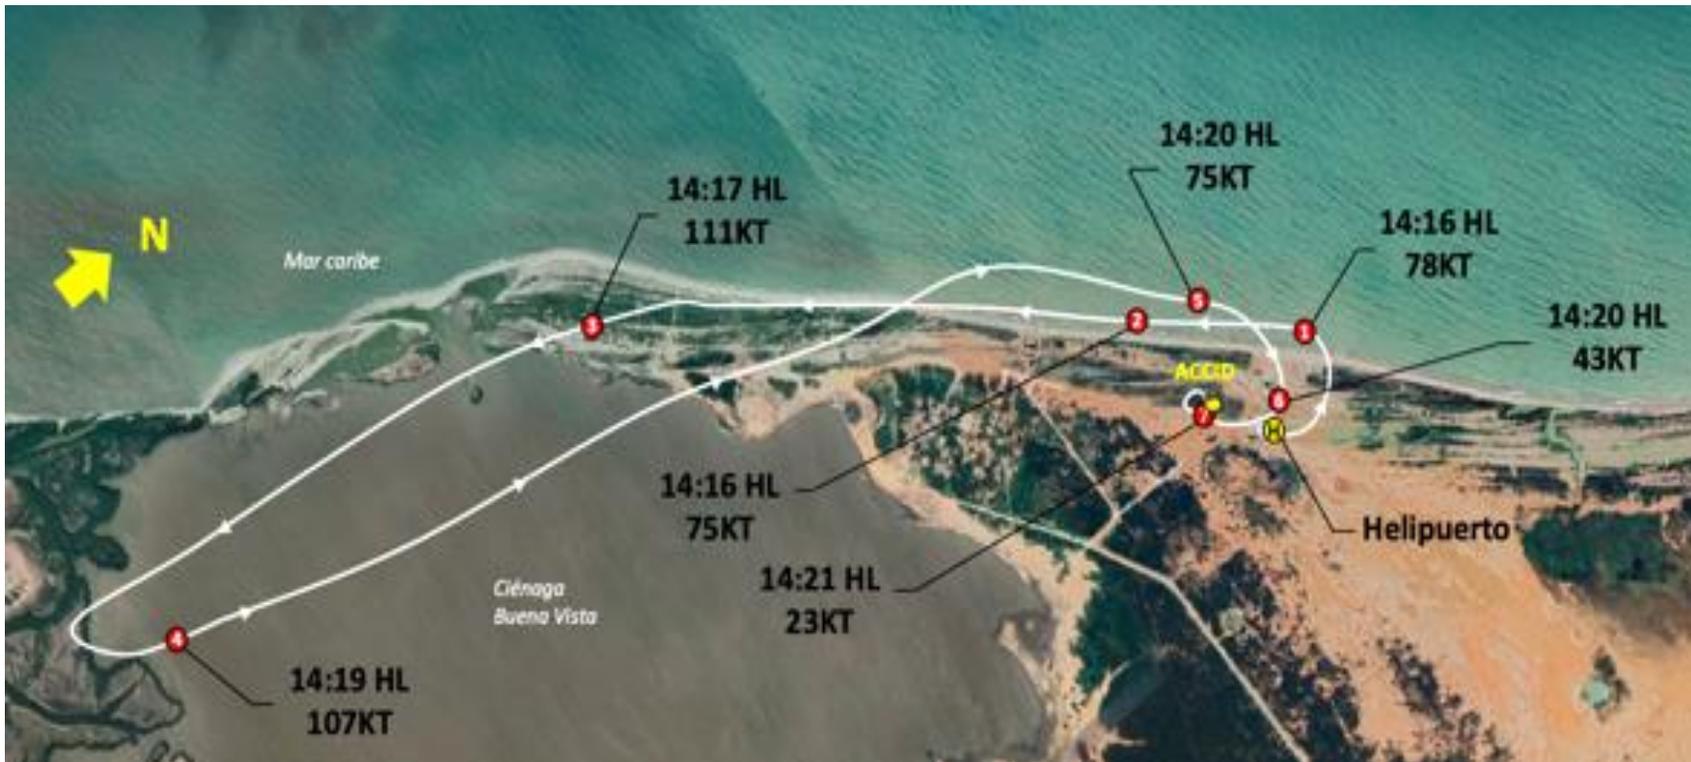
Posteriormente, se determinó el retorno del helicóptero (punto 4); en cercanías del helipuerto efectuó un viraje amplio por la derecha (puntos 5 y 6); posteriormente, se registró un último viraje más cerrado, por la derecha, (punto 7), hasta el punto en donde ocurrió el accidente.

Las trazas registraron un total de 5 min de vuelo, aproximadamente.

Imagen No. 3 – Registros del Sistema de Seguimiento de Vuelo GPS de aeronave HK5268

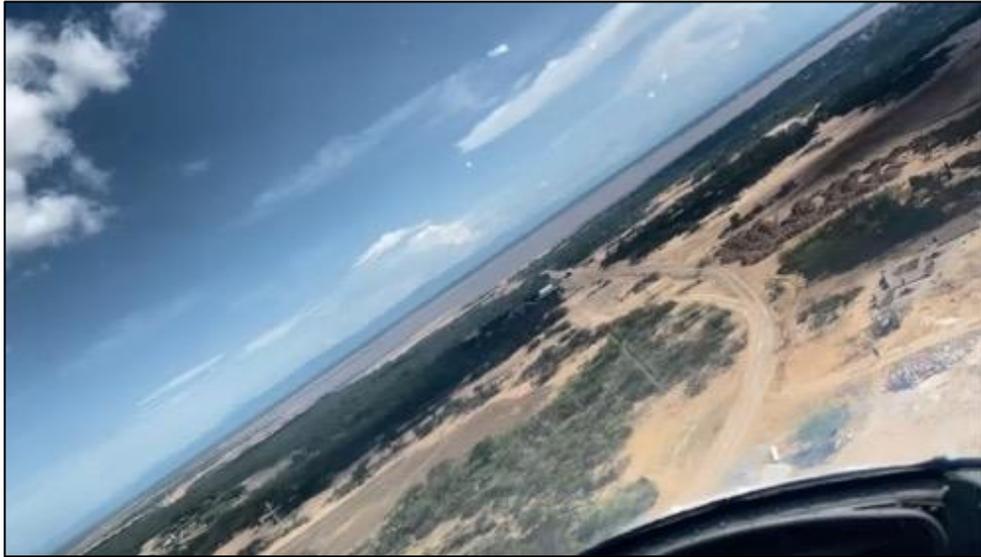
La investigación tuvo a su disposición un video tomado por un pasajero a bordo del helicóptero, que registro la condición del helicóptero antes del vuelo y el momento del accidente. El video registrado, en alta definición y con sonido, está tomado hacia el frente, desde la silla delantera izquierda, y tiene una duración de 01:31 minutos.

Fotograma No. 1 – Fotograma video testigo pasajero HK5268
