INFORME FINAL ACCIDENTE

COL-19-65-GIA

**Colapso parcial de tren derecho
durante aterrizaje**

Boeing 737- 401

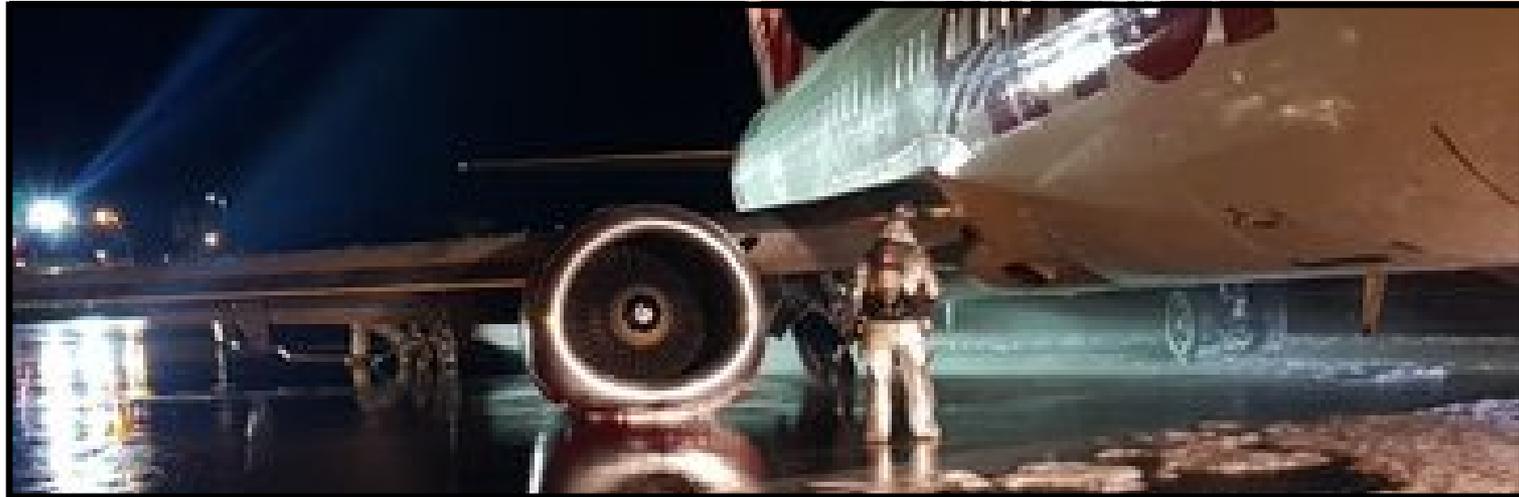
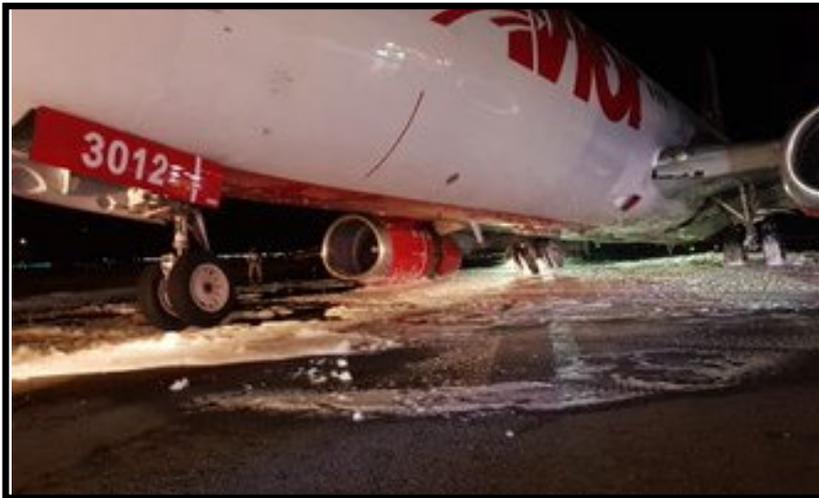
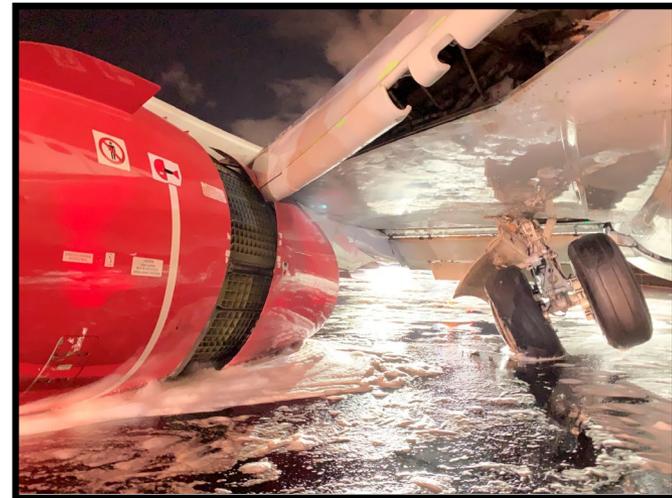
On November 23rd, 2019, after landing and during a turn to exit A8 taxiway at Eldorado International Airport (SKBO), an Avior Airlines 737-400 Right Hand Main Landing Gear (MLG) collapsed (Figures 1-

Figure 1. Photo of Avior Airlines YV3012 23 November 2019 accident at Eldorado International (SKBO)- Collapsed right MLG.

Figure 2. Photo of Avior Airlines YV3012 23 November 2019 accident at Eldorado International (SKBO)- Collapsed right MLG.

Figure 3. Photo of Avior Airlines YV3012 23 November 2019 accident at Eldorado International (SKBO)- Collapsed right MLG.

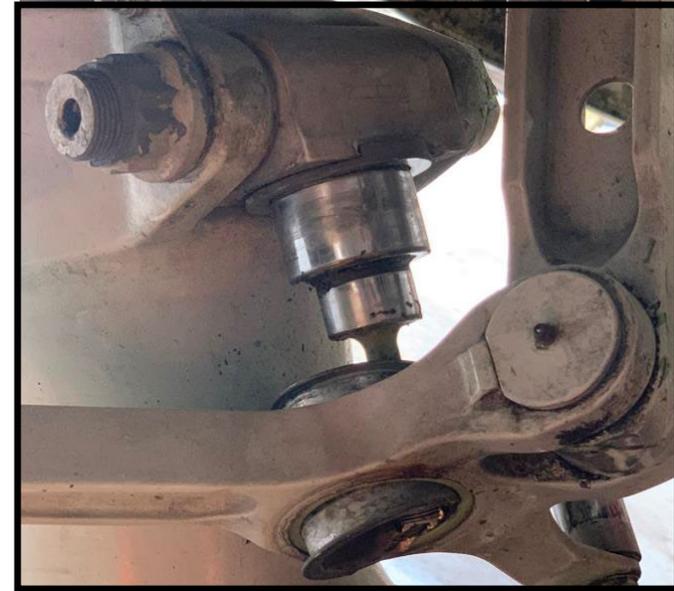
Figure 5. photo of MLG- Tee Bolt.

Visually, there appeared to be no structural damage to the side strut, the lower drag strut structural member, the tee bolt, nor the nut retaining the assembly in place. One of the bell crack link lugs had completely fractured and separated from the reaction link. The universal side strut fitting was structurally undamaged but the bushings were damaged and had popped loose (Figures 4 and 5). Additionally, the trunnion threads were damaged.

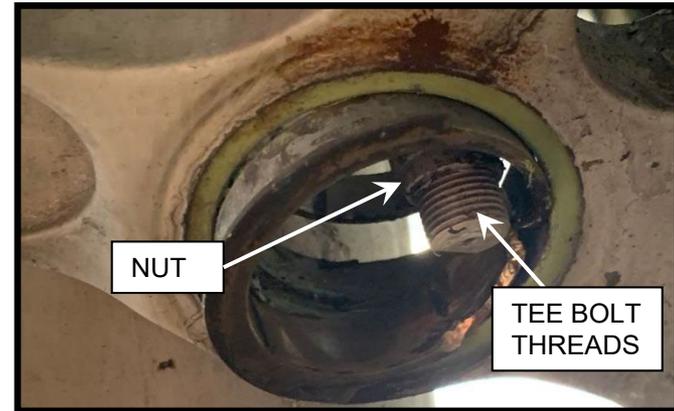
Figure 6. Provided photo of collapsed right MLG-Tee Bolt.

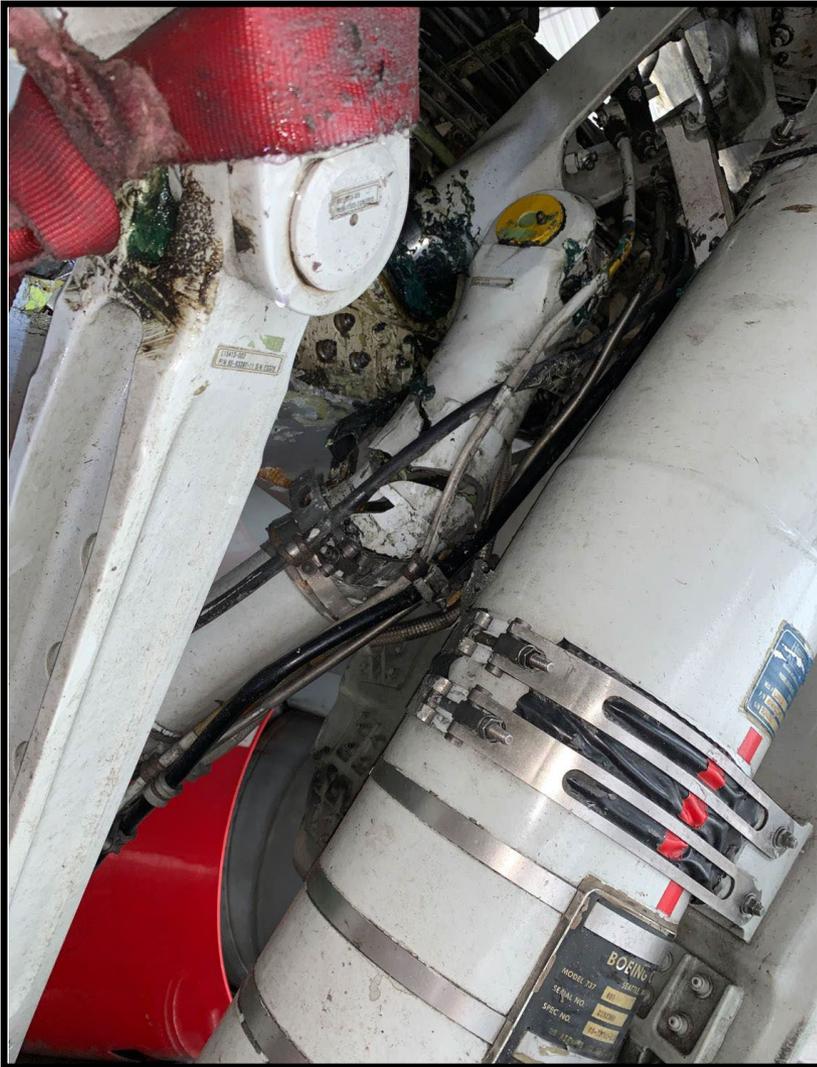
Figure 7. Photo of MLG-Upper Drag Strut.

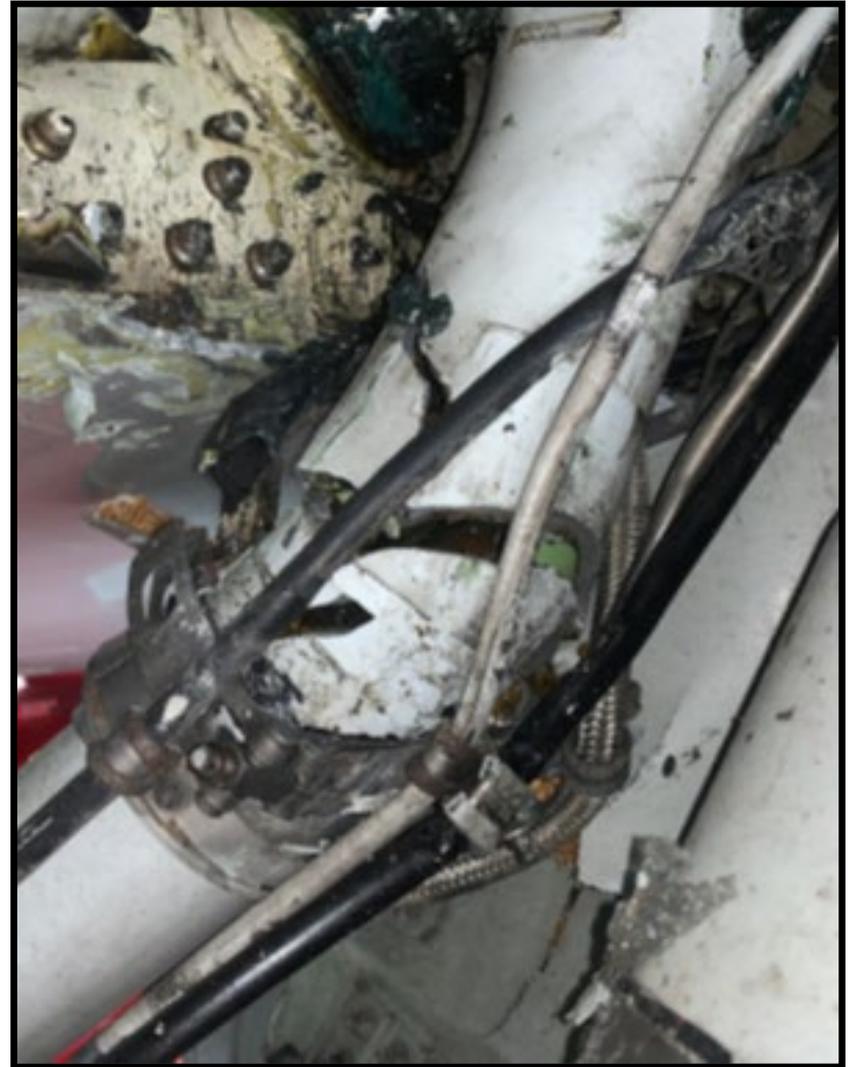
Figure 8. Close-up photo of MLG-Upper Drag Strut.

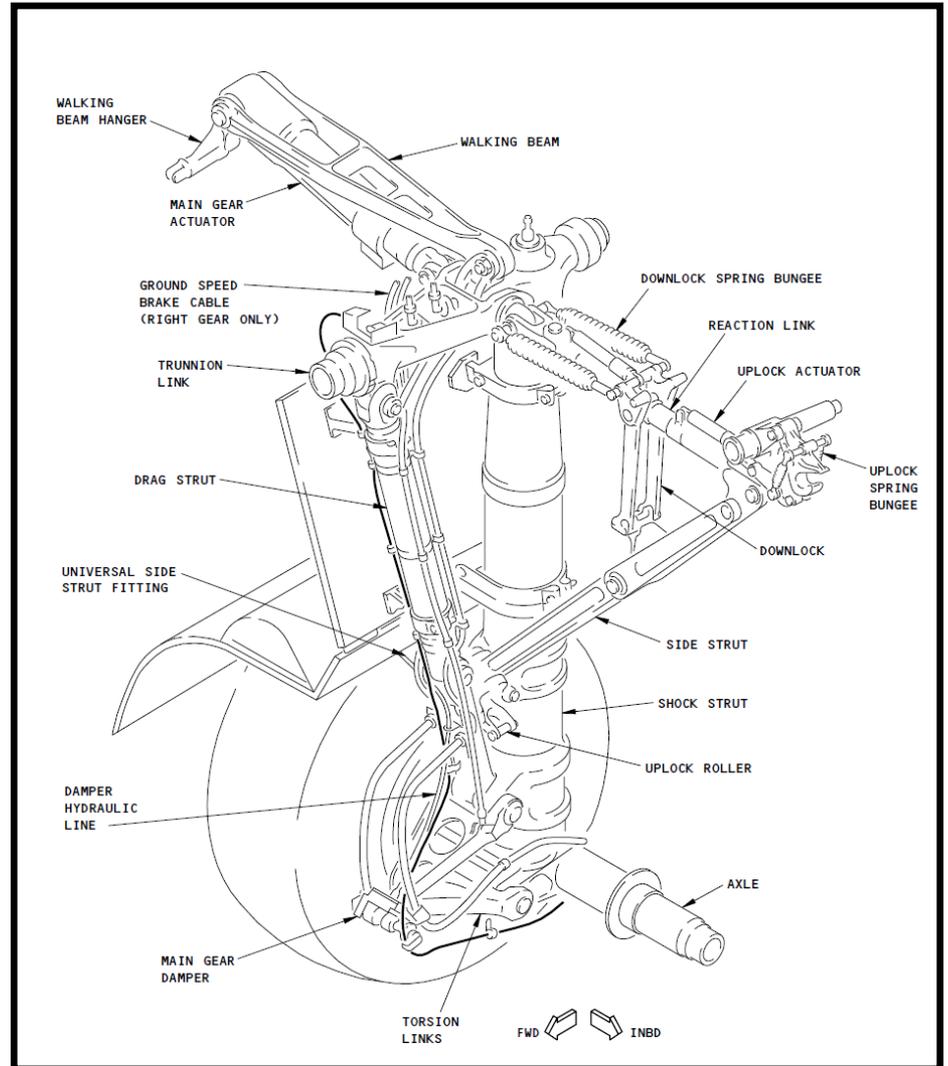
Figure 10. Illustration of R/H MLG.

Upon unboxing at the Huntington Beach facility, it was observed that the upper drag strut had been severed $\frac{1}{4}$ of the way down from its pivot point with the trunnion link (Figure 10, 12). The lower drag strut and side strut had been separated from the MLG cylinder (Figure 11, 13) at the tee bolt connection (Figure 13). After a visual inspection by the Columbia investigation team, NTSB, and Boeing, the investigation shifted to evaluation of the parts numbers listed in the section above.

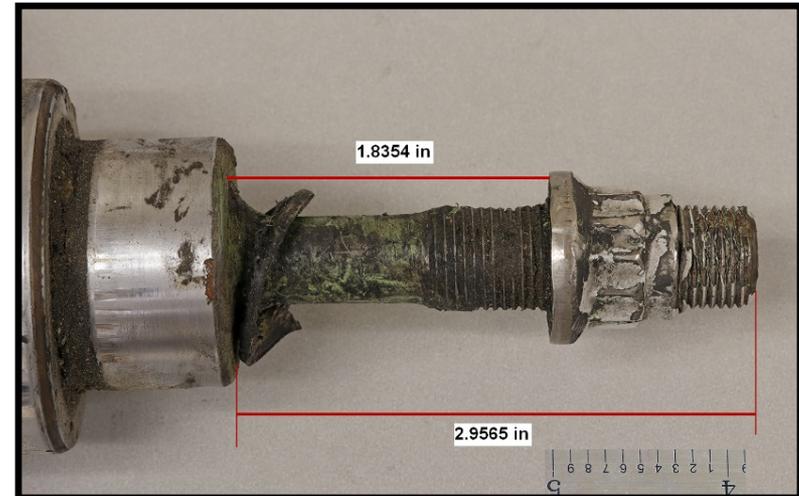
The Tee Bolt assembly 65-46140-7 was generally intact. In the as-received condition, the bearing surfaces and the threaded end were covered in grease (Figures 11 through 16). The diameter adjacent to the nut bearing surface and the threads at the base had witness marks (Figure 17). Additionally, the thread relief had three wear marks that extended through the primer (Figures 18 through 24).

Figure 16. Detailed view of R/H MLG- Tee Bolt. Note: Nut is still attached and washer is deformed.

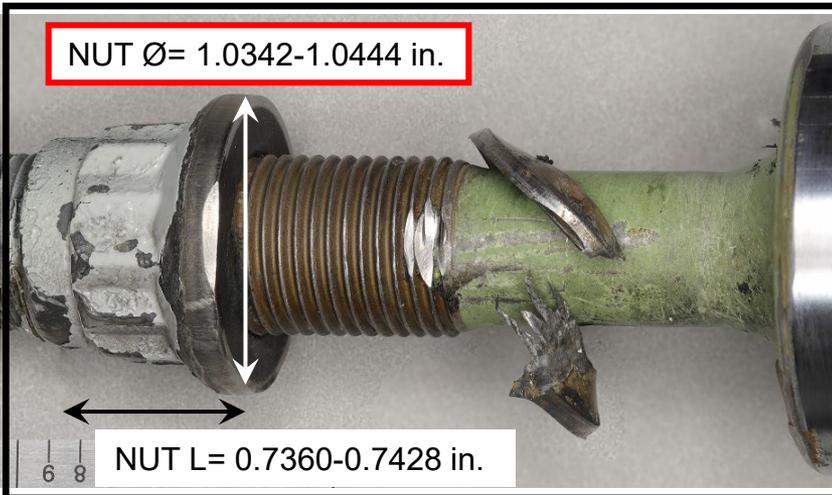
El Tee-bolt se encontraba, en general, intacto. Cuando se recibió el avión en la facilidad de mantenimiento para inspección, las superficies y el extremo roscado estaban cubiertos de grasa. El perno a lo largo y en la parte del roscado, evidenciaba marcas de contacto (figura 17. Anexo II).

Figure 17. Detailed view of R/H MLG- Tee Bolt. Note: Nut is still attached and washer is deformed and the witness marks on the Nut base and threads in the same clocking location (clocking arbitrarily assigned as 3 o'clock position).

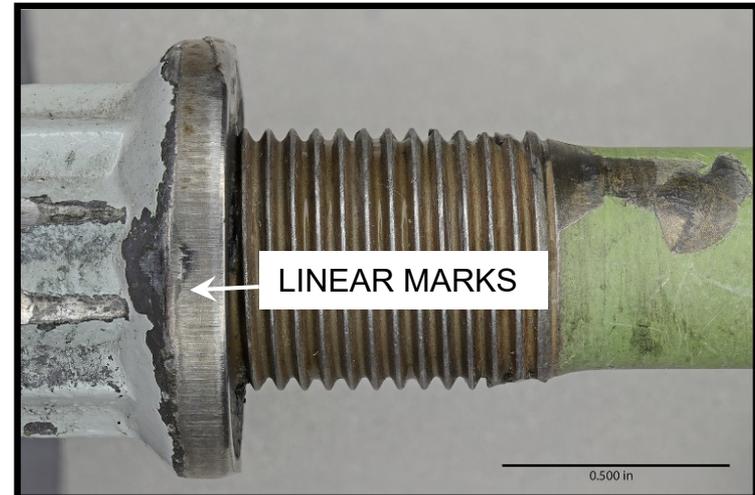
Además, el relieve de la rosca tenía tres marcas de desgaste que se extendían a través de la longitud (figuras 18 a 24, Anexo II).

The nut was in the original assembly position on the Tee-bolt and did not have any indications of sheared threads or loosening (backing out). The outer diameter surface of the nut base had streaks running in axial orientation (relative to the bolt) around the entire diameter and dents along the base. The bearing surface had a thin ring of wear around the circumference and indications of white paint transfer at the left/9 o'clock position (Figures 18 and 25 through 29).

Figure 18. Detailed view of R/H MLG- Tee Bolt. Note: Thread form was intact.

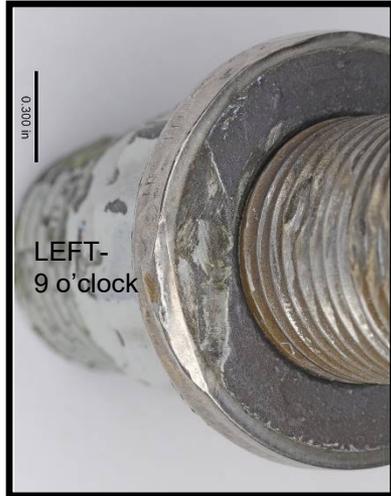
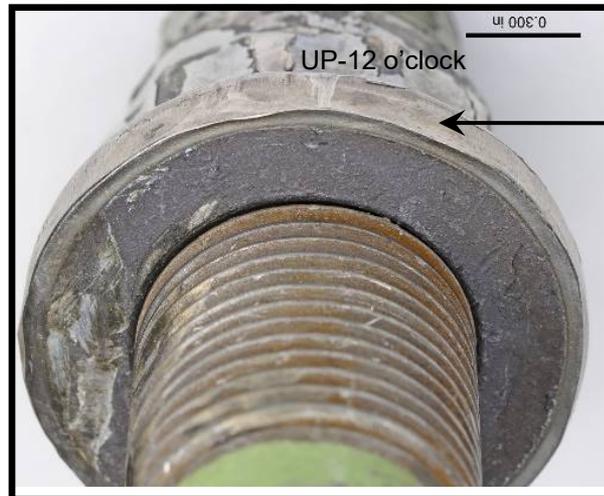
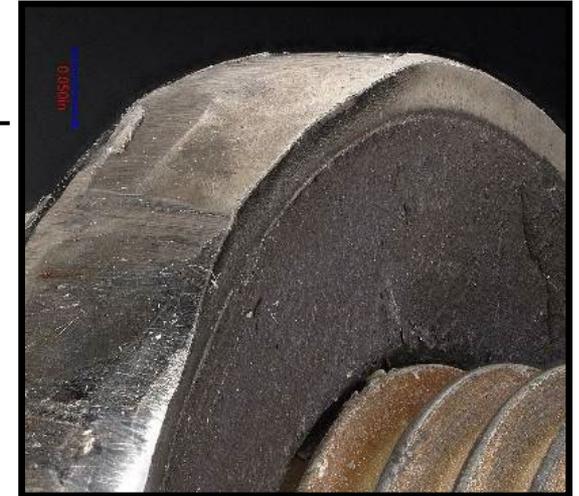
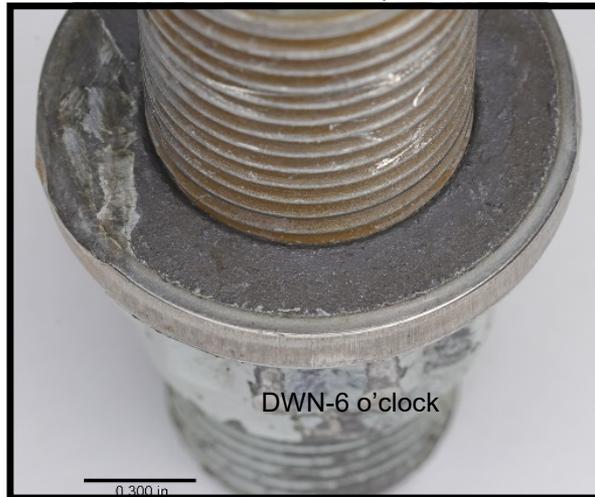
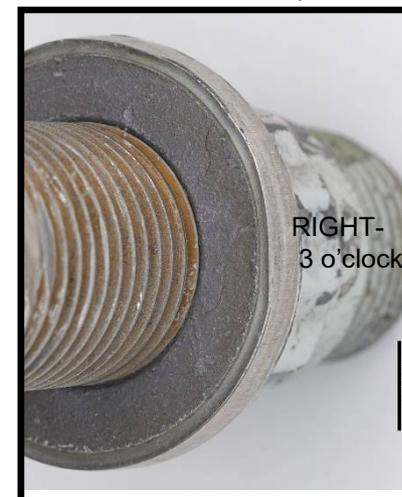
La tuerca (nut) se encontró instalada en su posición de ensamblaje original y no tenía ninguna indicación de corte en las roscas o aflojamiento (retroceso). La superficie del diámetro exterior de la base de la tuerca tenía rayas en orientación axial (con respecto al perno), alrededor de todo el diámetro y abolladuras a lo largo de la base. La superficie de la tuerca presentó desgaste alrededor de la circunferencia e indicaciones de transferencia de pintura blanca. (Figuras 18 y 25 a 29, Anexo II).

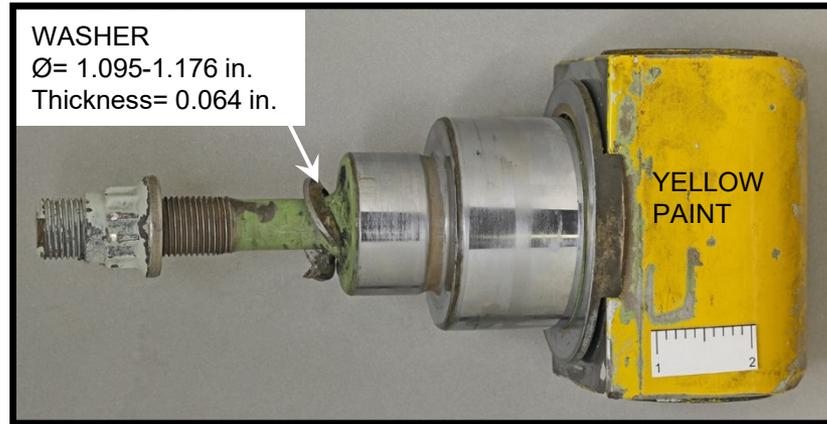
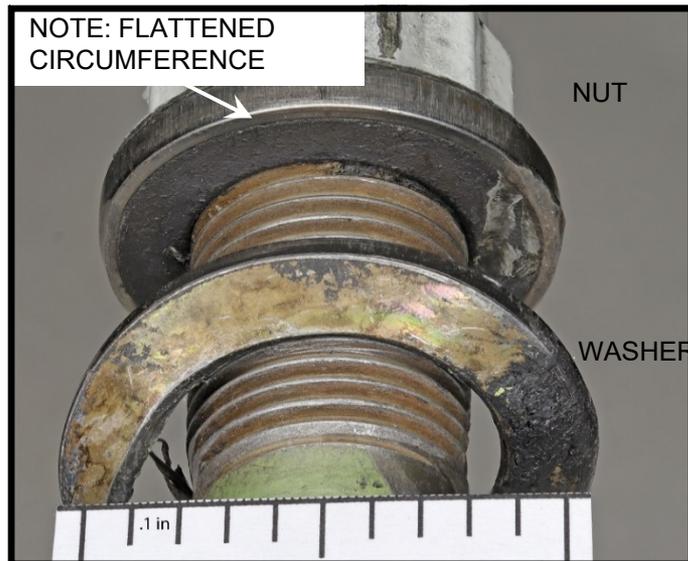
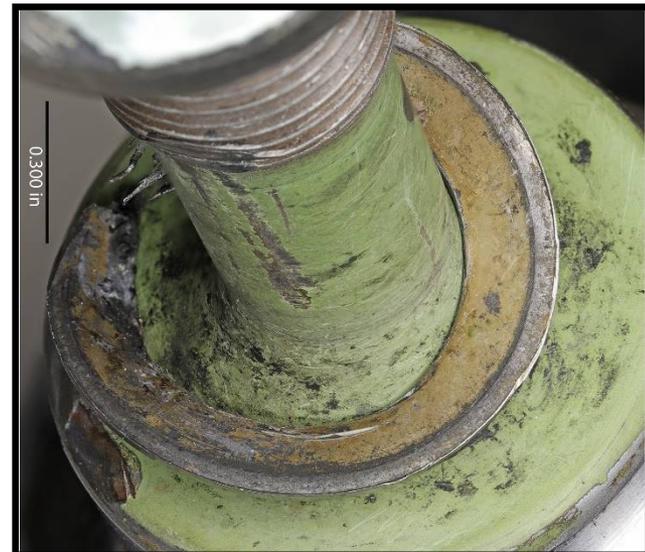
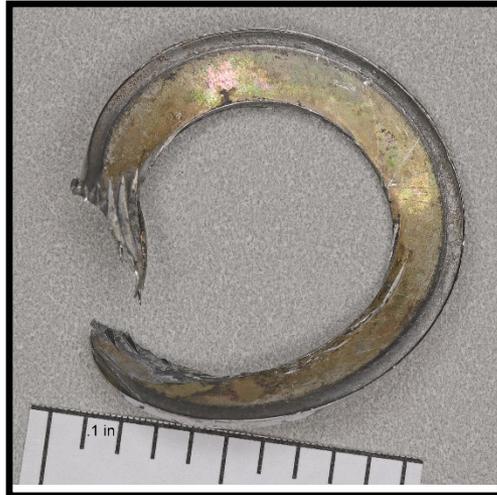
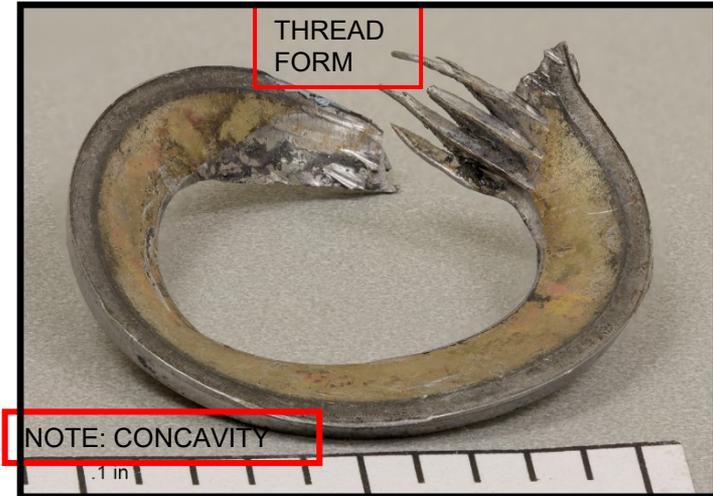
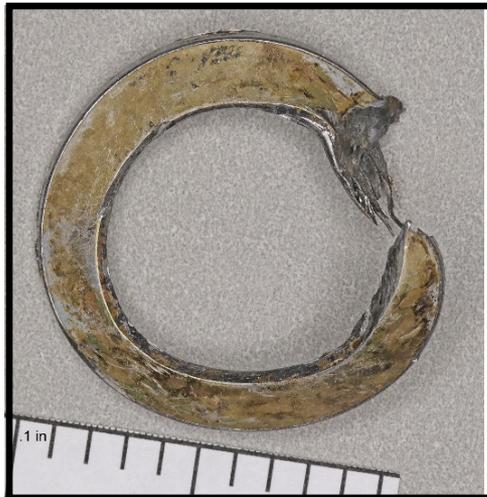
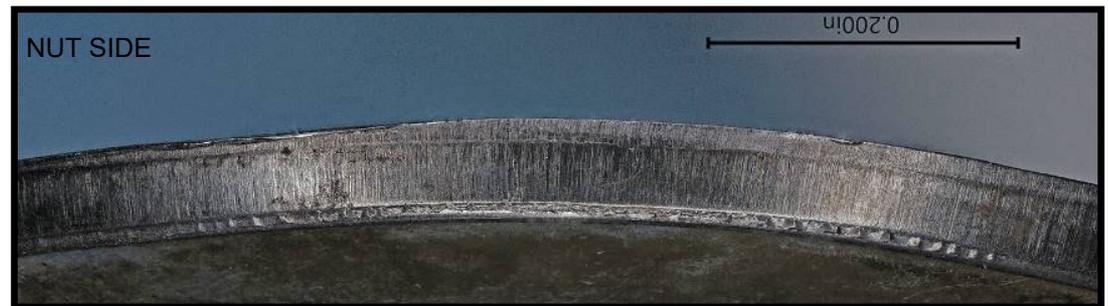
Así mismo, la arandela presentaba marcas de desgaste alrededor de la circunferencia que correspondían con las marcas encontradas en la superficie de la tuerca. La arandela tenía una apariencia dorada consistente con el revestimiento de cadmio. (Figuras 30 a 36, Anexo II).

The washer was heavily deformed and was separated by contact with a threaded surface. The deformation had a concavity that indicated it was deformed when pulled through the lower drag strut bore. Additionally, the washer had wear marks around the circumference that corresponded with the marks found on the mating nut surface. The washer had a golden appearance consistent with cadmium plating and the edge had marks consistent with a punched shape (Figures 30 through 36).

Figure 34. View of Tee Bolt Washer-Nut side. Note: Deformation.

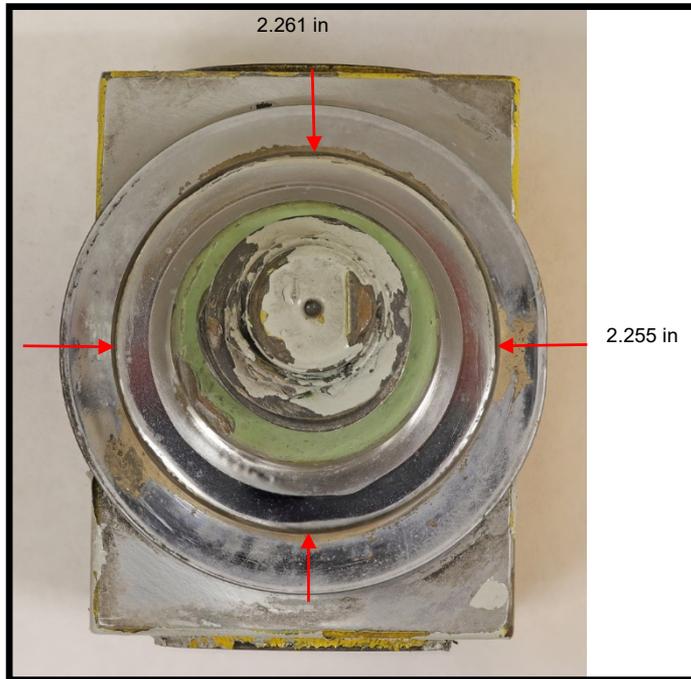
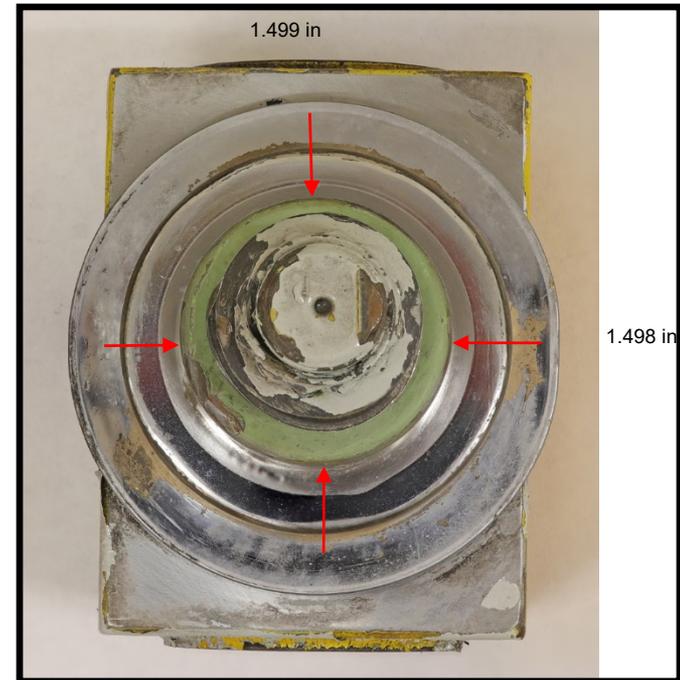
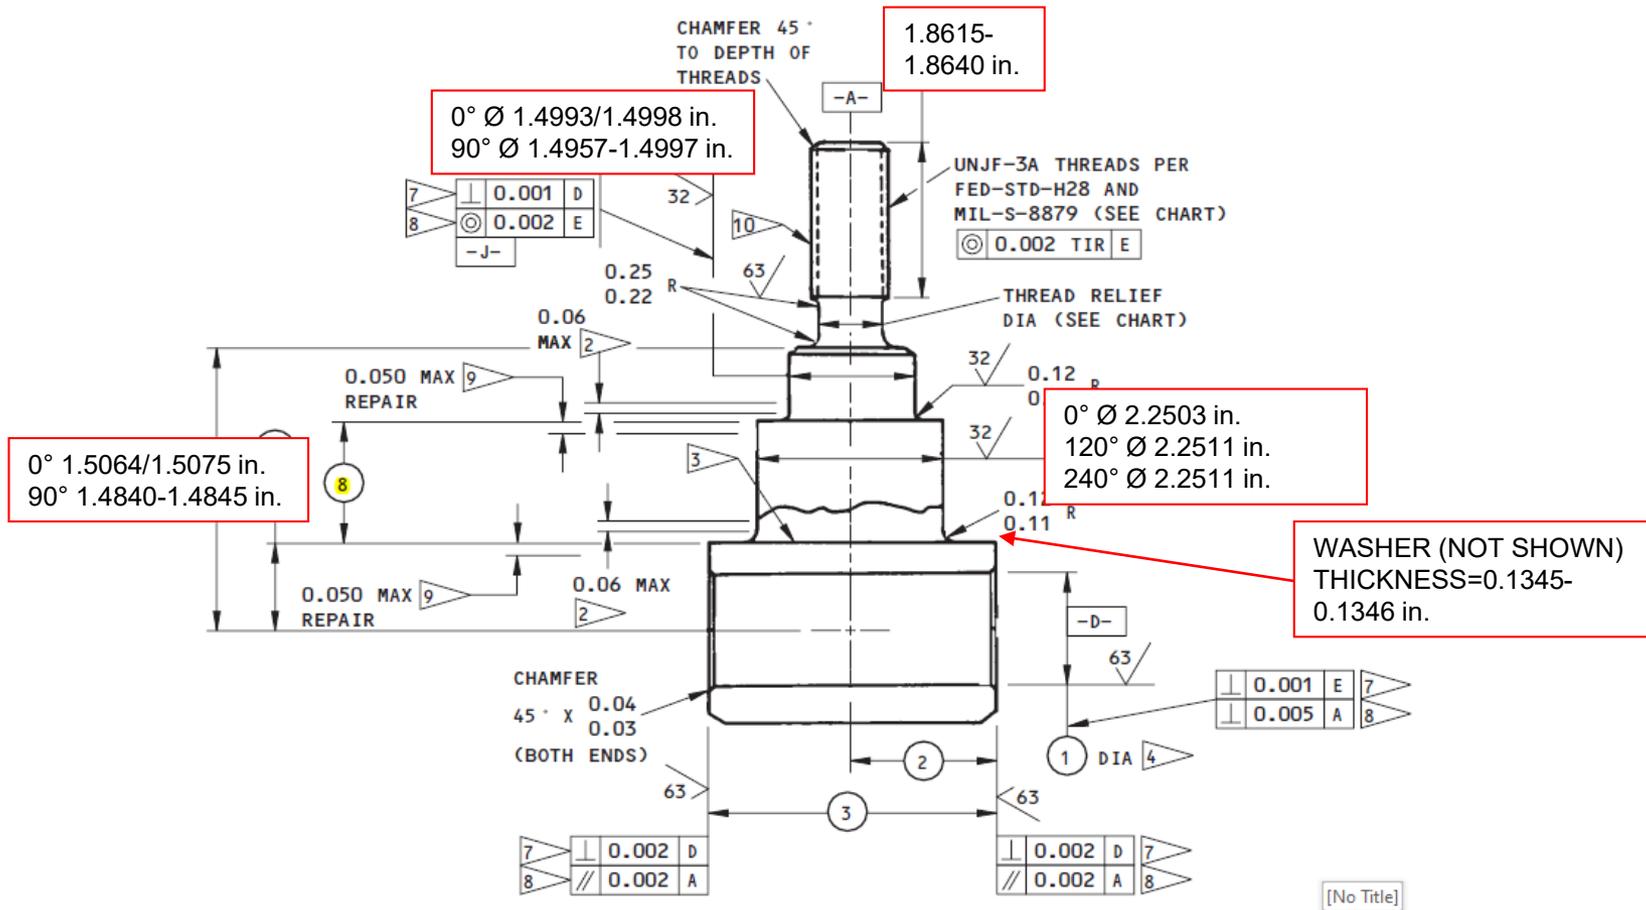
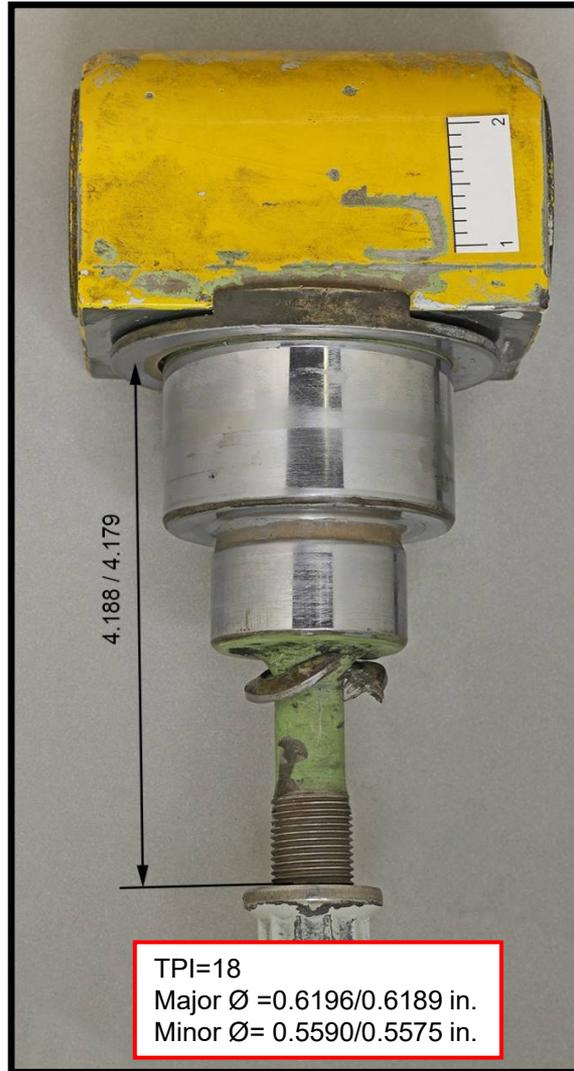
Additional tee bolt dimensions are recorded in Figures 37 through 40. The stack-up depths of the lower drag strut, universal side strut fitting and associated bushings are recorded in Figure 41.

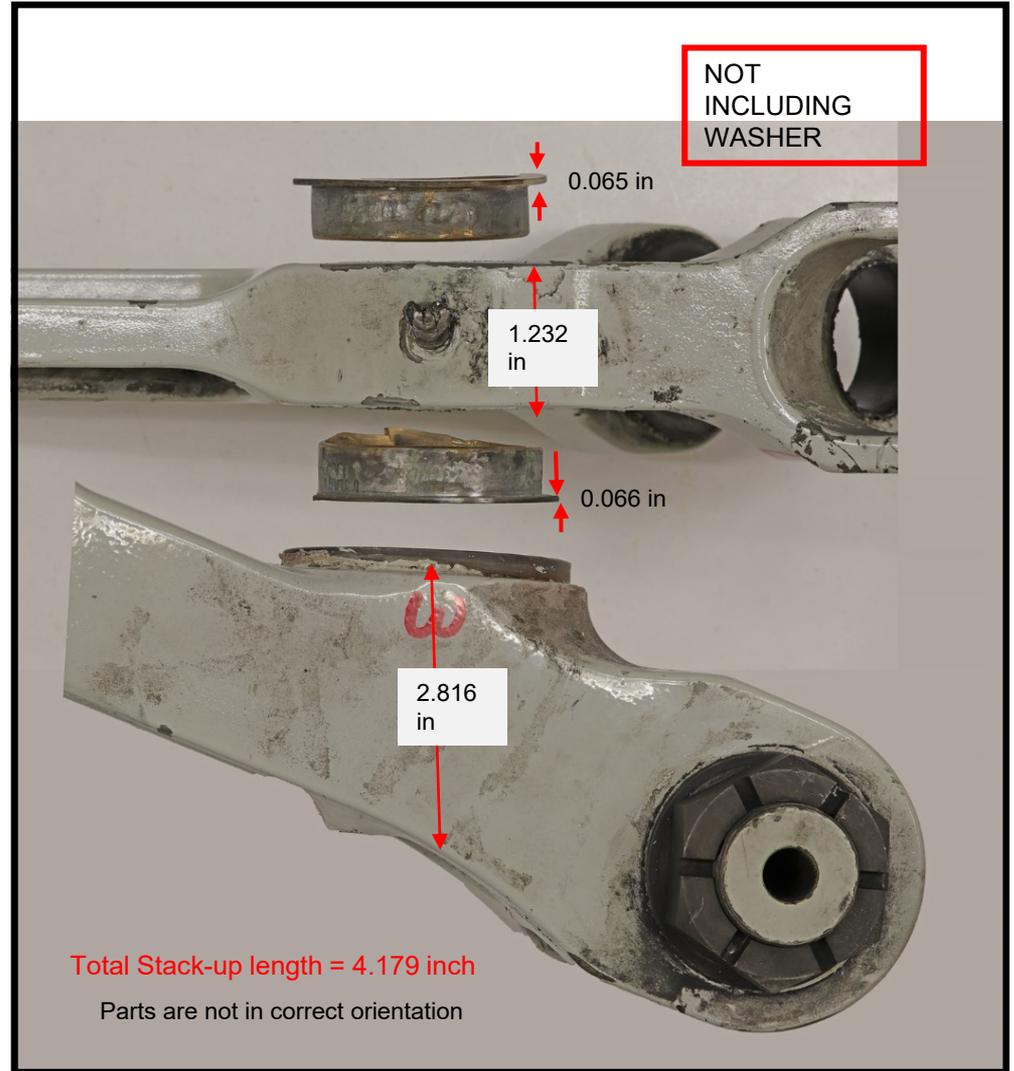
Figure 41. Detailed view of Tee Bolt/Component Stack-up – Dimensions.

- 5) It was noted that tee bolt nut diameter was roughly the same (0.0037-0.0131 inch greater) diameter than the lower drag strut bore diameter. It was also noted that the stack up thicknesses of the universal side strut fitting, The bushings and lower drag strut components matched the nut location on the tee bolt, indicating that the nut remained in the as assembled position.

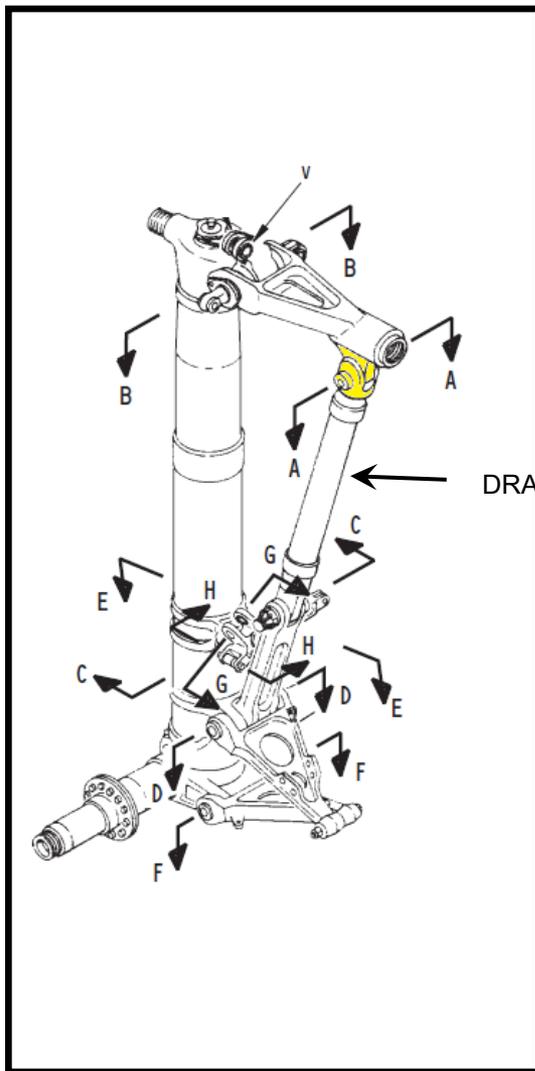
Figure 42. Location of drag strut on R/H MLG.

Los orígenes de las fracturas transversales se ubicaron en la parte delantera (origen A) y en la parte trasera (origen B) del montante de compresión. Las mismas presentaban regiones de cizallamiento. El diámetro del montante de compresión presentó una forma alargada, y evidenciaba flexión y aplastamiento. La fractura tenía una textura consistente con una separación dúctil (Figuras 42 a 60, Anexo II).

deformation and a witness mark at the forward location was consistent with a bending and crushing. The fracture had a texture consistent with ductile separation (Figures 42 through 60).

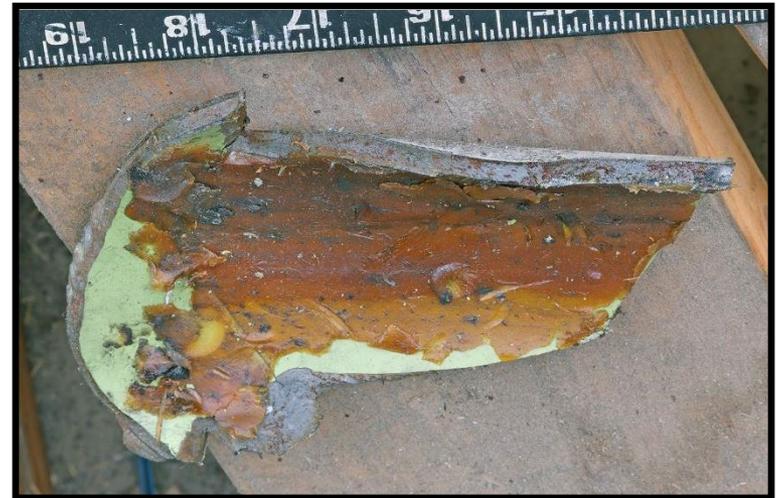
Figure 46. Detailed view of Upper Drag Strut- Inner surface.
Note: Corrosion inhibiting compound (CIC).

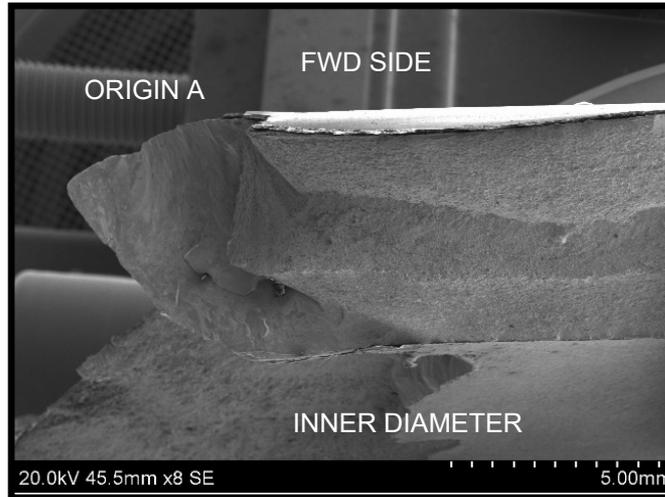
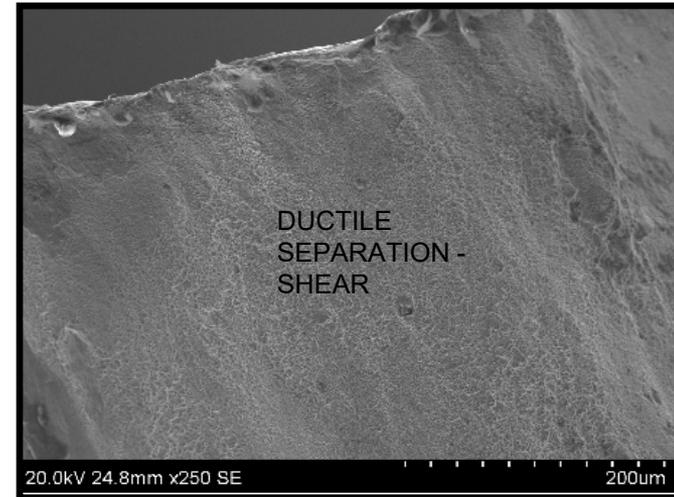
SEM Analysis of the transverse fracture determine that the origins and the entire circumference consisted of ductile separation. Origin A had a region adjacent to the inner diameter that had very fine ductile separation (Figures 50 through 56). The remaining fracture consisted of ductile separation, either equiaxed and/or shear (Figure 57).

Figure 50. SEM image of Upper Drag Strut-
Transverse Fracture Origin A

Figure 51. SEM image of Upper Drag Strut-
Transverse Fracture Origin A

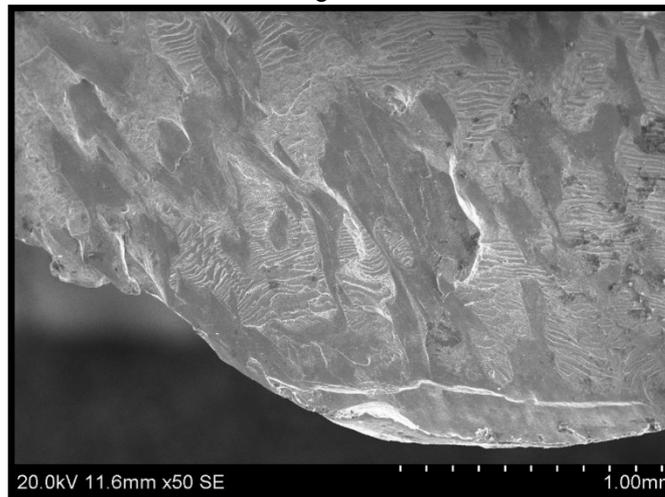
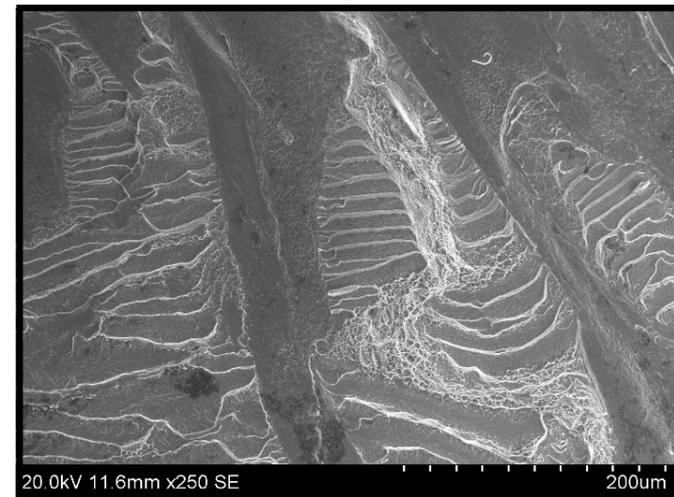
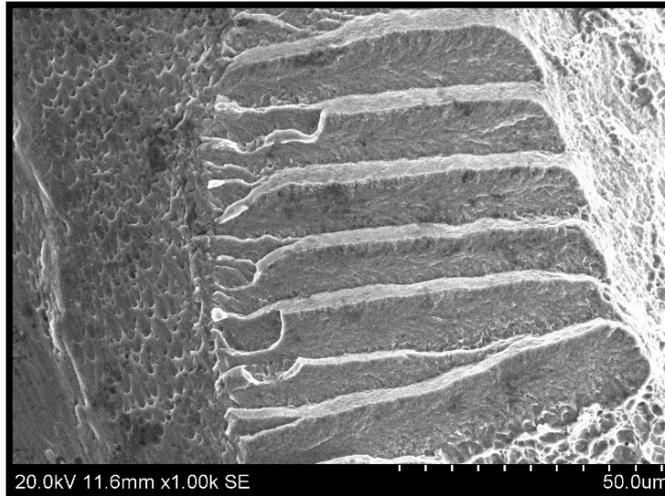
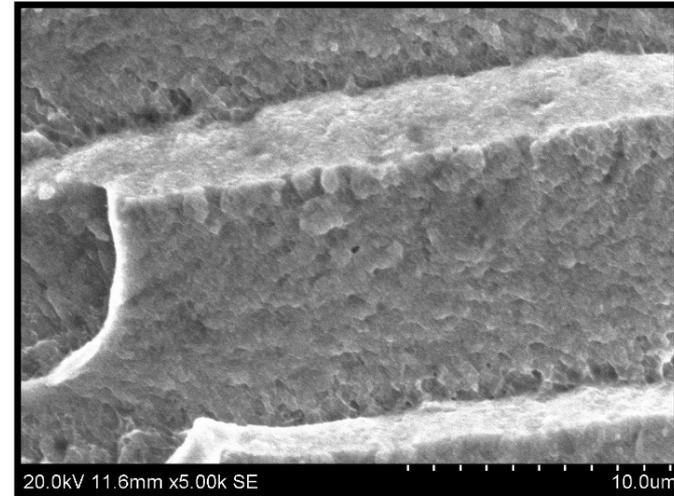
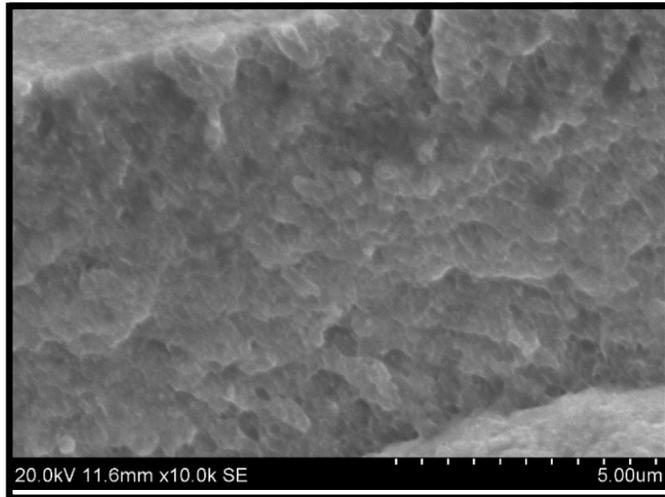
Figure 52. SEM image of Upper Drag Strut Transverse Fracture-
Adjacent to inner diameter (Region of very fine ductile separation).

Figure 53. Detailed SEM image of Upper Drag Strut Transverse Fracture-
Adjacent to inner diameter (Region of very fine ductile separation).

Figure 54. Detailed SEM image of Upper Drag Strut Transverse Fracture- Adjacent to inner diameter (very fine ductile separation).

Figure 55. Detailed SEM image of Upper Drag Strut Transverse Fracture- Adjacent to inner diameter (very fine ductile separation).

Figure 56. Detailed SEM image of Upper Drag Strut Transverse Fracture- Adjacent to inner diameter (very fine ductile separation).

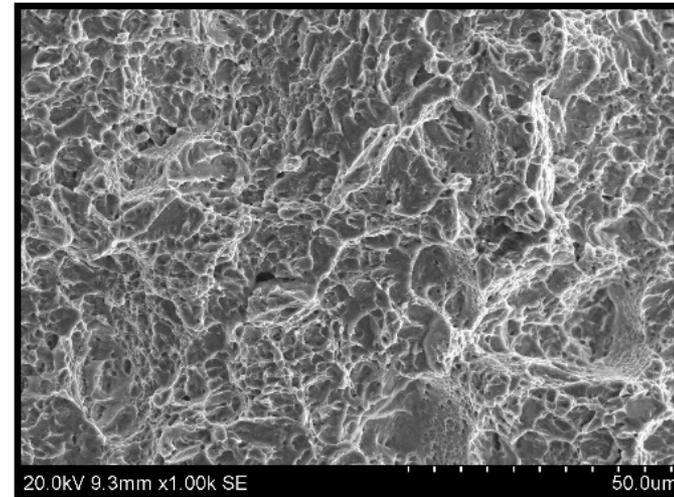
Figure 57. Detailed SEM image of Upper Drag Strut Transverse Fracture- Typical ductile separation).

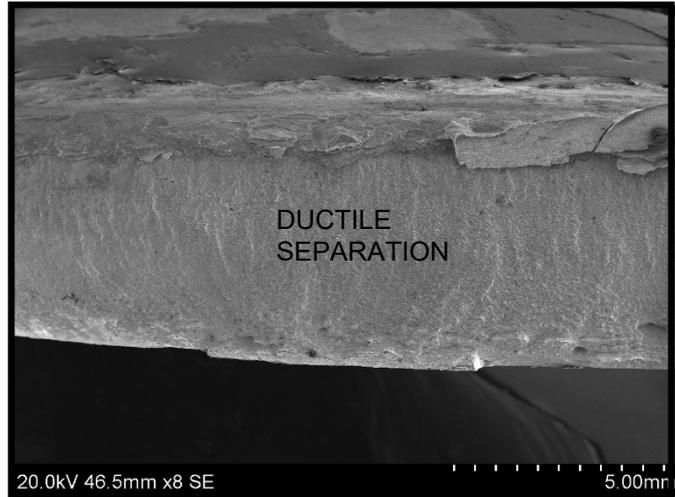
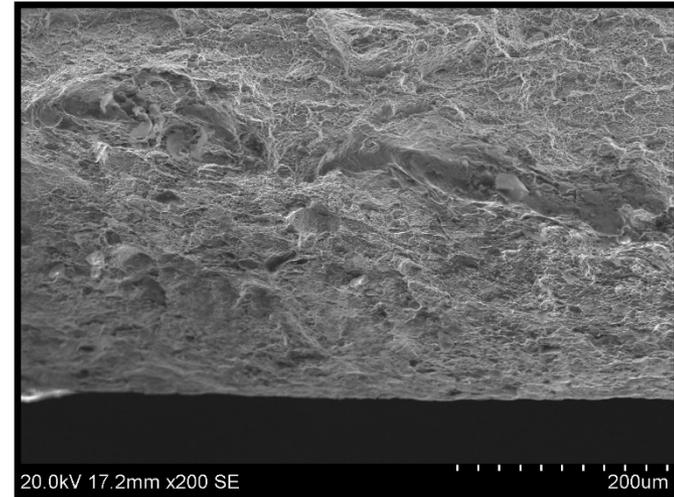
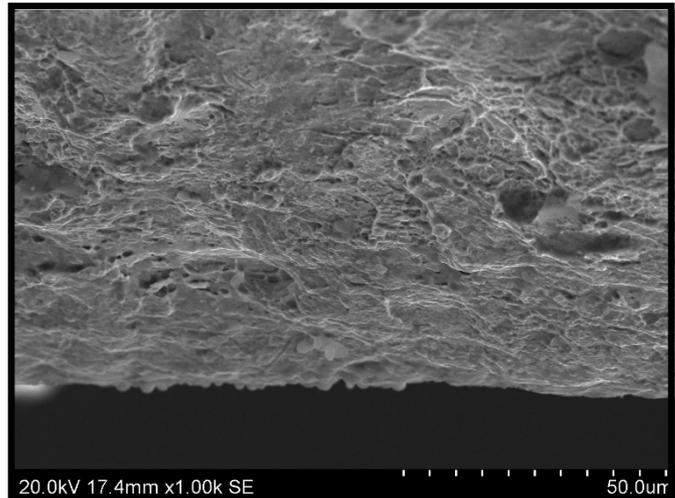
The transverse fracture origin B region had traces that indicated the fracture originated near the inner diameter surface. The origin and remaining fracture consisted of ductile separation (Figures 58 through 60).

Figure 58. SEM image of Upper Drag Strut- Transverse Fracture Origin B

Figure 59. Detailed SEM image of Upper Drag Strut- Transverse Fracture Origin B

Figure 60. Detailed SEM image of Upper Drag Strut- Transverse Fracture Origin B

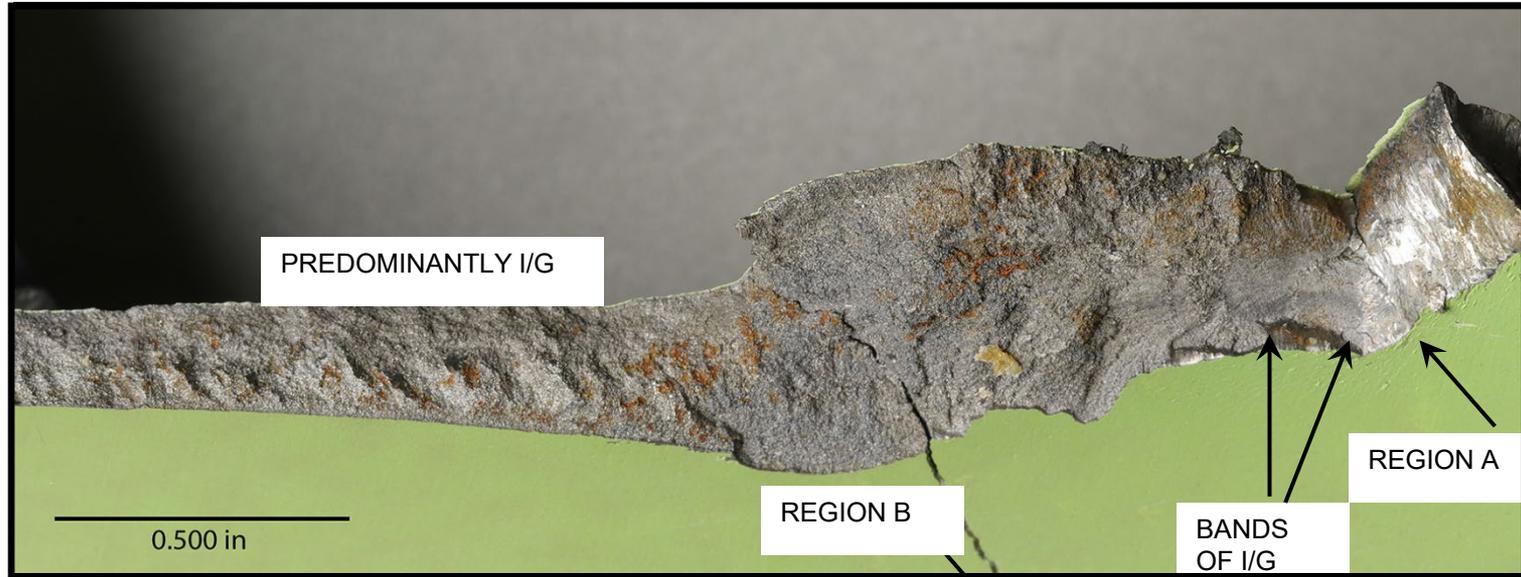
Figure 62. Detailed view of Upper Drag Strut- Longitudinal Fracture A.

consistió con una separación dúctil y algunas bandas de separación intergranular con rangos dúctiles. La longitud restante presentó una textura de separación predominantemente intergranular (Figura 61 y 62, Anexo II).

Longitudinal fracture A extended from ductile separation due to shear adjacent to the origin A transverse fracture and extended 0.611 inch. This fracture consisted of ductile separation and some bands of intergranular separation with either ductile or quasi-cleavage facets. The remaining length had a predominantly intergranular separation texture (Figure 61 and 62).

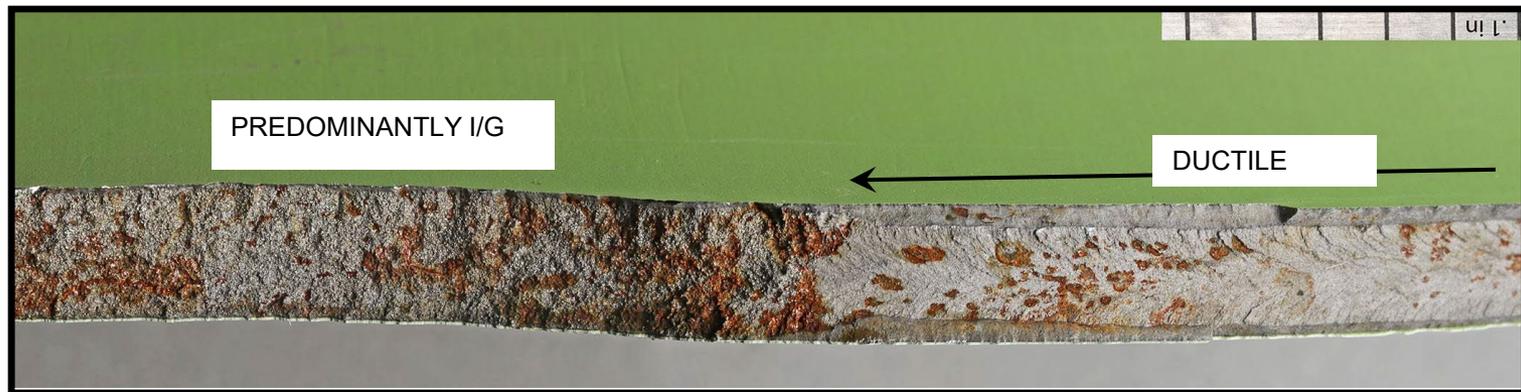
Figure 63. Detailed view of Upper Drag Strut- Longitudinal Fracture B.

La fractura longitudinal B se originó a partir de una separación dúctil debido al cizallamiento al final de la fractura transversal A. La fractura longitudinal se extendió 2.55 pulgadas con una textura consistente con una separación dúctil. La fractura restante tenía una textura compatible con la separación intergranular (Figura 61 y 63, Anexo II).

Longitudinal fracture region B originated from a ductile separation due to shear at the end of transverse fracture A. The longitudinal fracture extended 2.55 inches with a texture consistent with ductile separation. The remaining fracture had a texture consistent with intergranular separation (Figure 61 and 63).
