INFORME FINAL ACCIDENTE

COL-19-65-GIA

**Colapso parcial de tren derecho
durante aterrizaje**

Boeing 737- 401

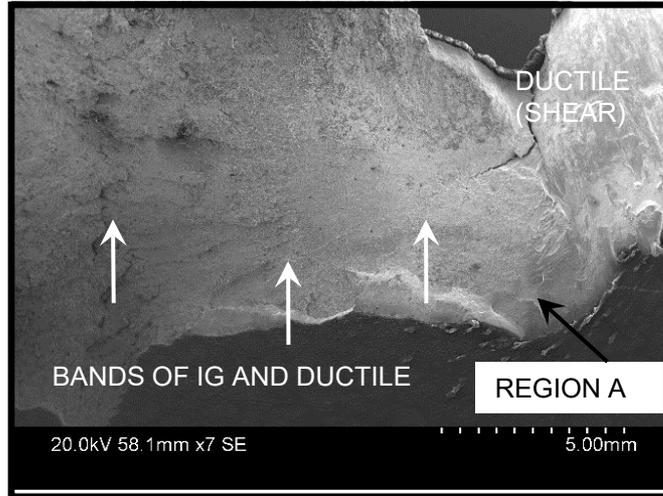
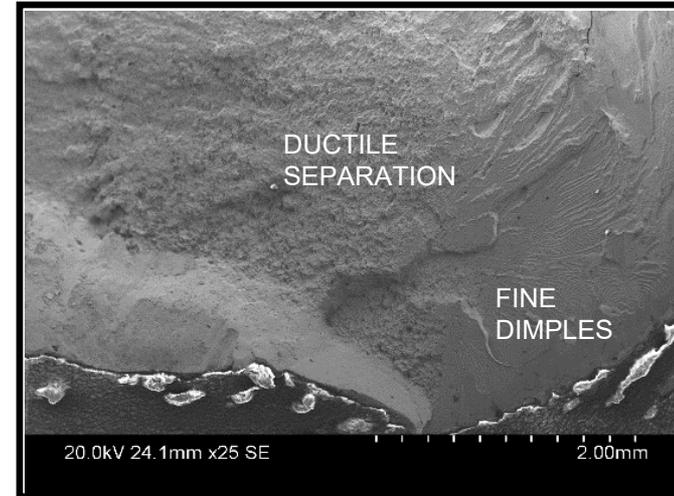
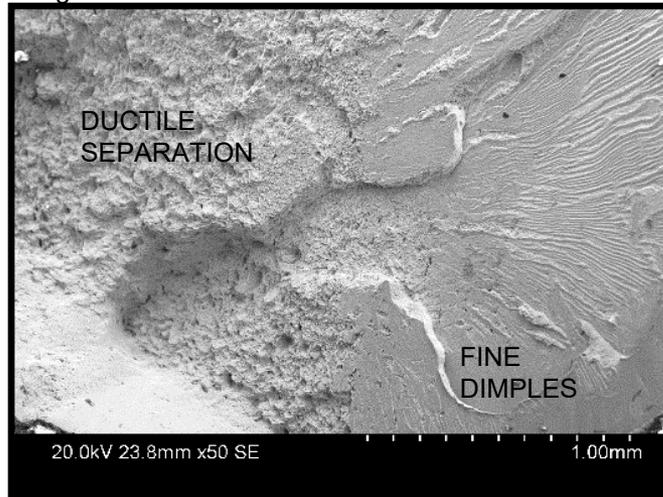
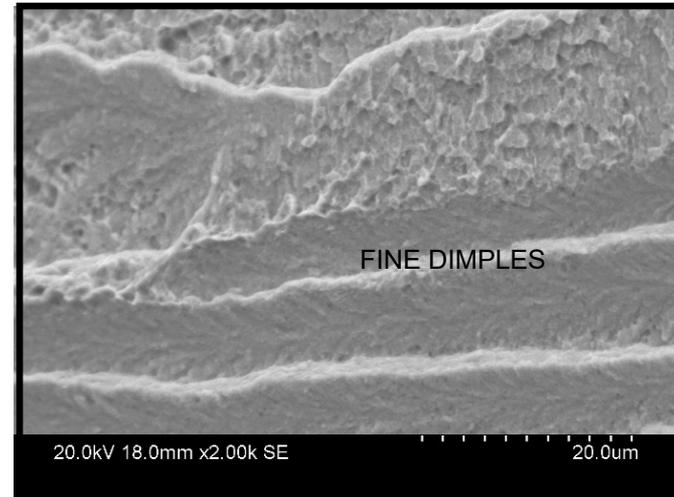
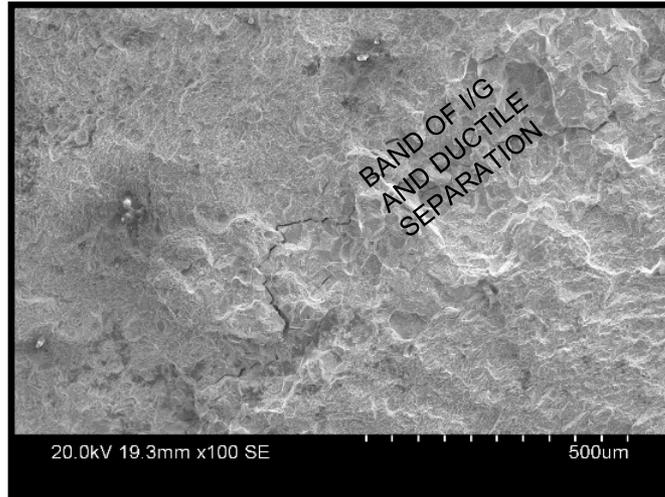
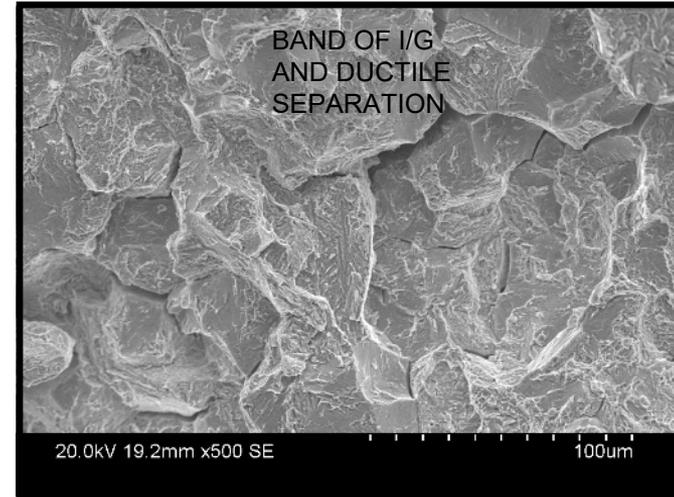
The longitudinal fracture A emanated from ductile separation due to shear adjacent to the origin A transverse fracture. This fracture consisted of very fine ductile separation and some bands of intergranular separation with ductile or quasi-cleavage facets (Figure 64 through 70). The remaining

Figure 64. SEM image of Upper Drag Strut-Longitudinal Fracture A.

Figure 65. Detailed SEM image of Upper Drag Strut-Longitudinal Fracture A.

Figure 66. Detailed SEM image of Upper Drag Strut-Longitudinal Fracture A.

Figure 67. Detailed SEM image of Upper Drag Strut-Longitudinal Fracture A.

Figure 68. Detailed SEM image of Upper Drag Strut-Longitudinal Fracture A.

Figure 69. Closer View SEM image of Upper Drag Strut- Longitudinal Fracture A.

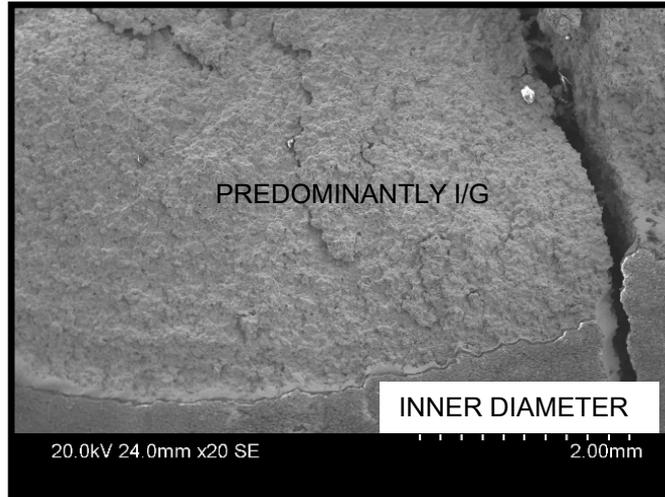
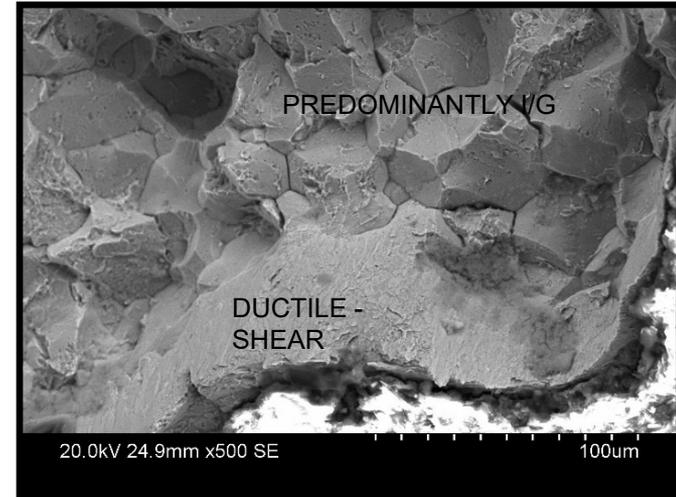
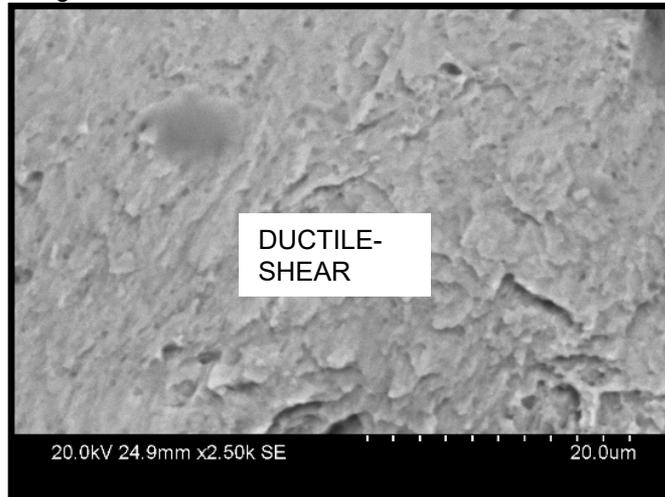
length had a very shallow lip of ductile separation due to shear (Figures 71 through 73) and predominantly intergranular separation texture with fine corrosion pits on the facets (Figure 74).

Figure 71. Detailed SEM image of Upper Drag Strut-Longitudinal Fracture A.

Figure 72. Detailed SEM image of Upper Drag Strut-Longitudinal Fracture A.

Figure 73. Detailed SEM image of Upper Drag Strut-Longitudinal Fracture A.

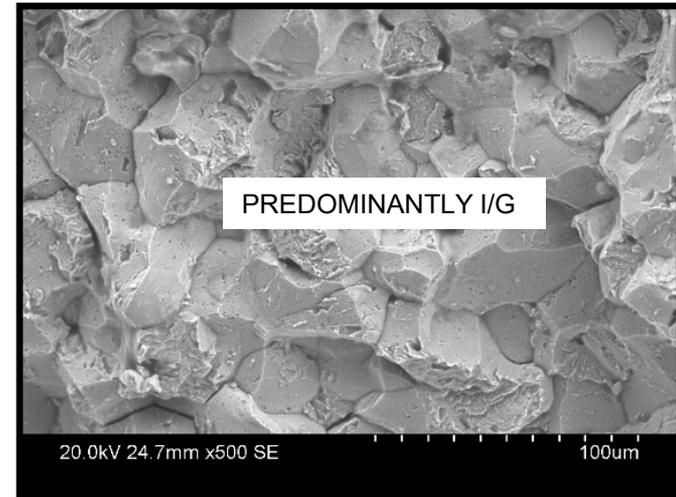
Figure 74. Detailed SEM image of Upper Drag Strut-Longitudinal Fracture A.

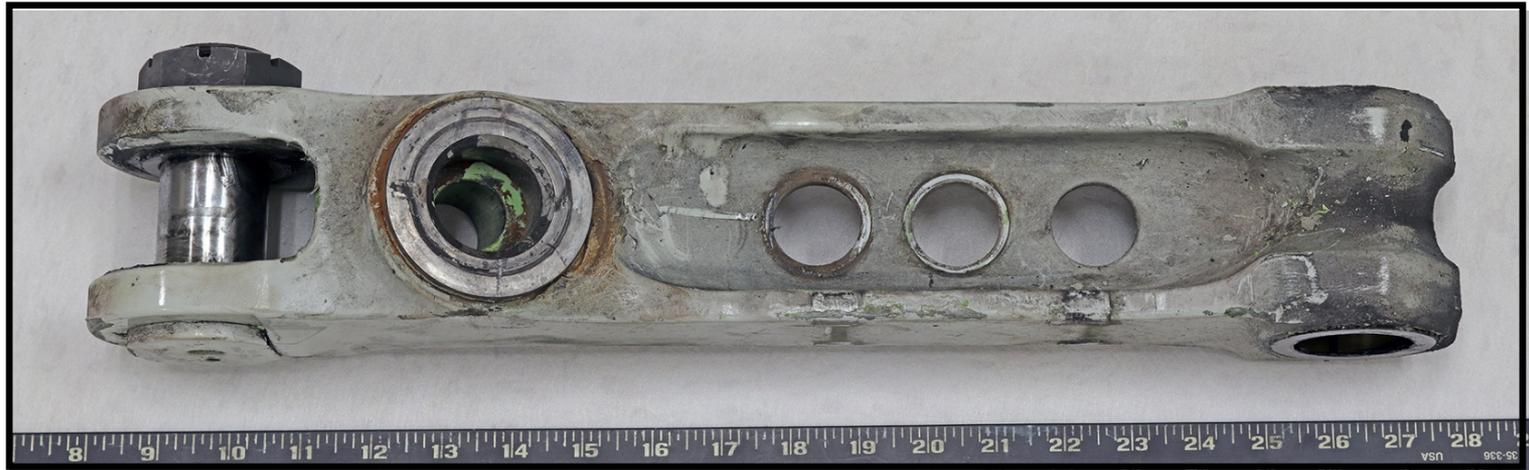
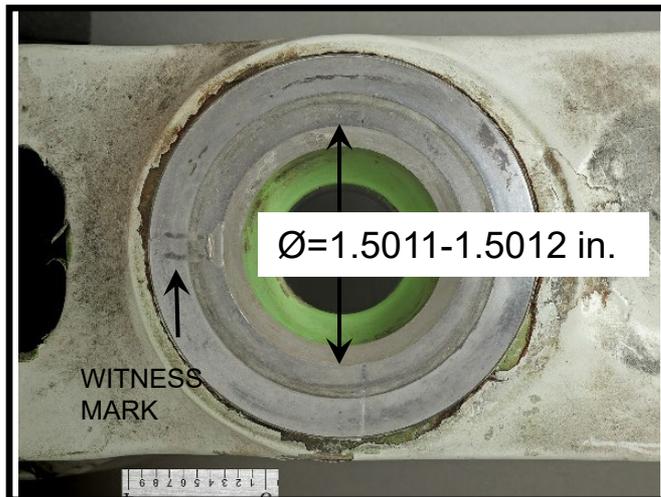
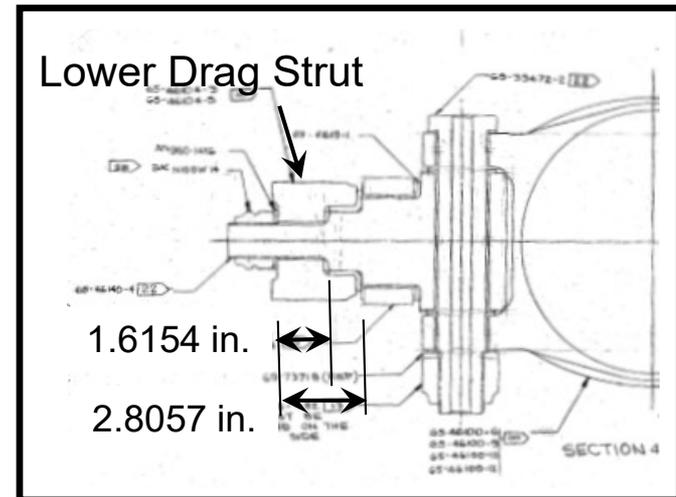
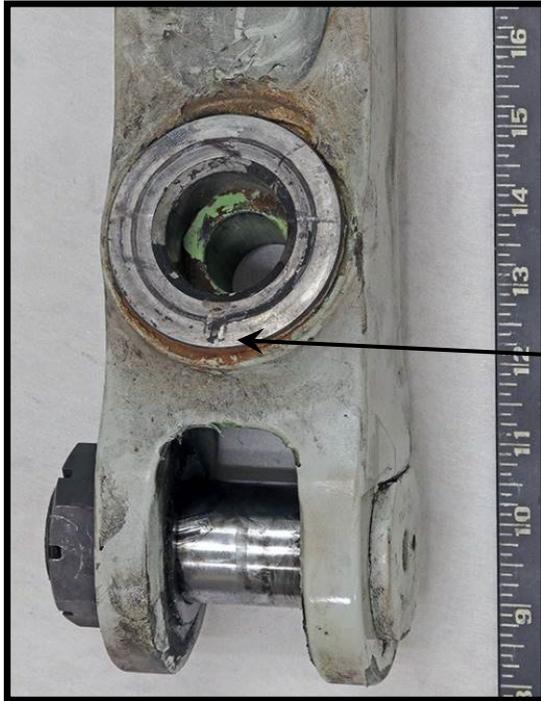
The aft surface of the lower drag strut 65-60579-4 had a witness mark at the lower/6 o'clock position (Figures 75 through 79).

Figure 75. Overall view of Lower Drag Strut (Aft Side).

Figure 76. Overall view of Lower Drag Strut- Tee Bolt Bore Diameter.

Figure 77. Overall view of Lower Drag Strut- Tee Bolt Bore Depths..

Figure 78. Detailed view of Lower Drag Strut (AFT Side).

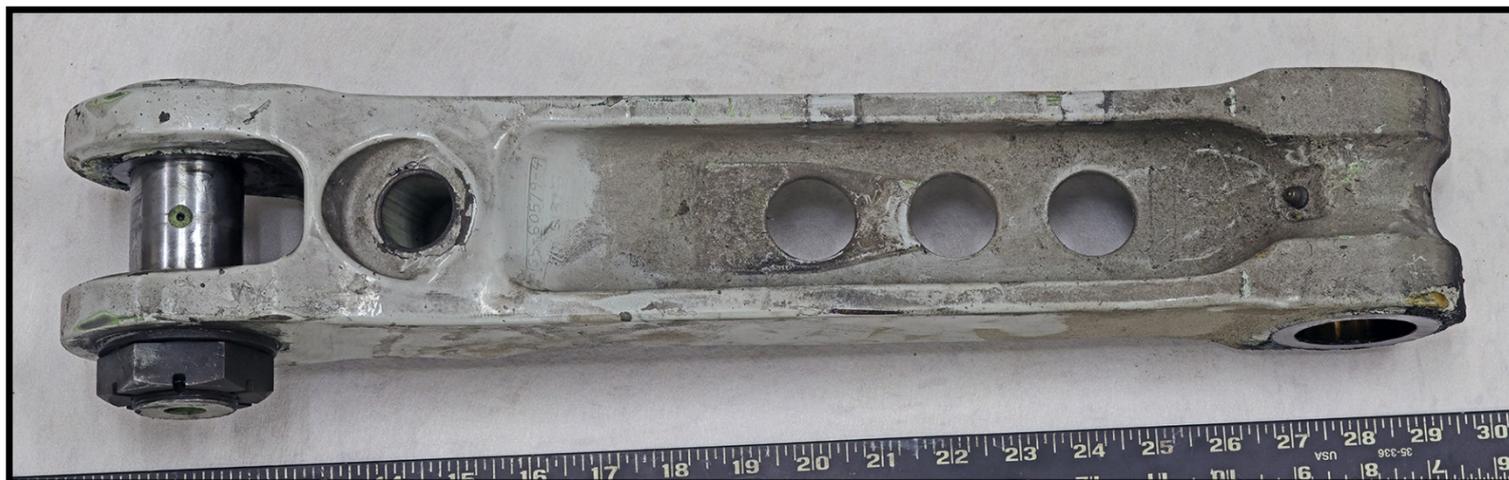
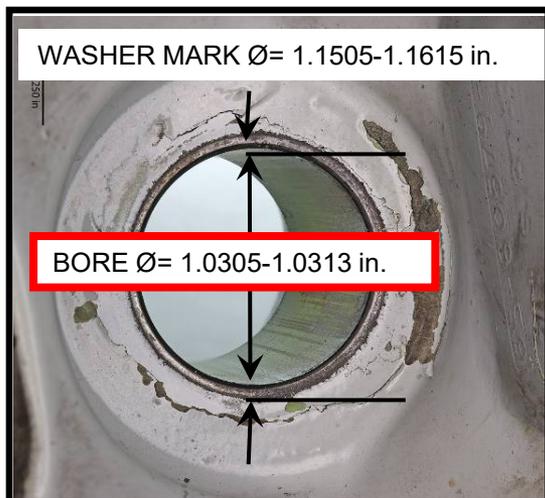
La superficie delantera del montante de compresión inferior presentaba un anillo de desgaste delgado alrededor del diámetro del orificio. La superficie del diámetro interior presentaba marcas lineales a lo largo del orificio (figuras 80 a 84, Anexo II). Internamente, el material exhibía marcas lineales en su superficie e impregnación residual de material. Esta condición comprobó que la tuerca y arandela del TB atravesaron el diámetro del LDS hasta provocar la falla del mecanismo.

The forward surface of the lower drag strut had a thin ring of wear around the tee bolt bore. A small edge was stripped with paint confirmed that this was a wear ring and not a sleeve. The inner diameter surface consisted of linear streaks down the bore and residual primer (Figures 80 through 84). The linear streaks are consistent with the nut perimeter riding on the bore surface as the T-bolt pulled through.

Figure 80. Overall view of Lower Drag Strut (FWD Side).

Figure 81. Overall view of Lower Drag Strut- Tee Bolt Bore Diameter.

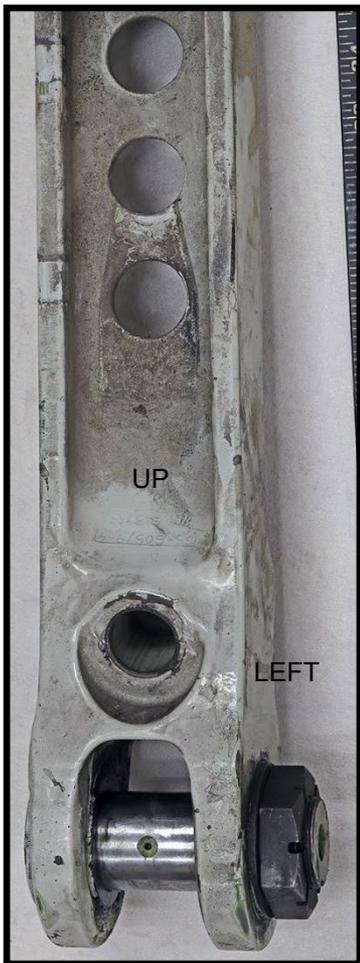
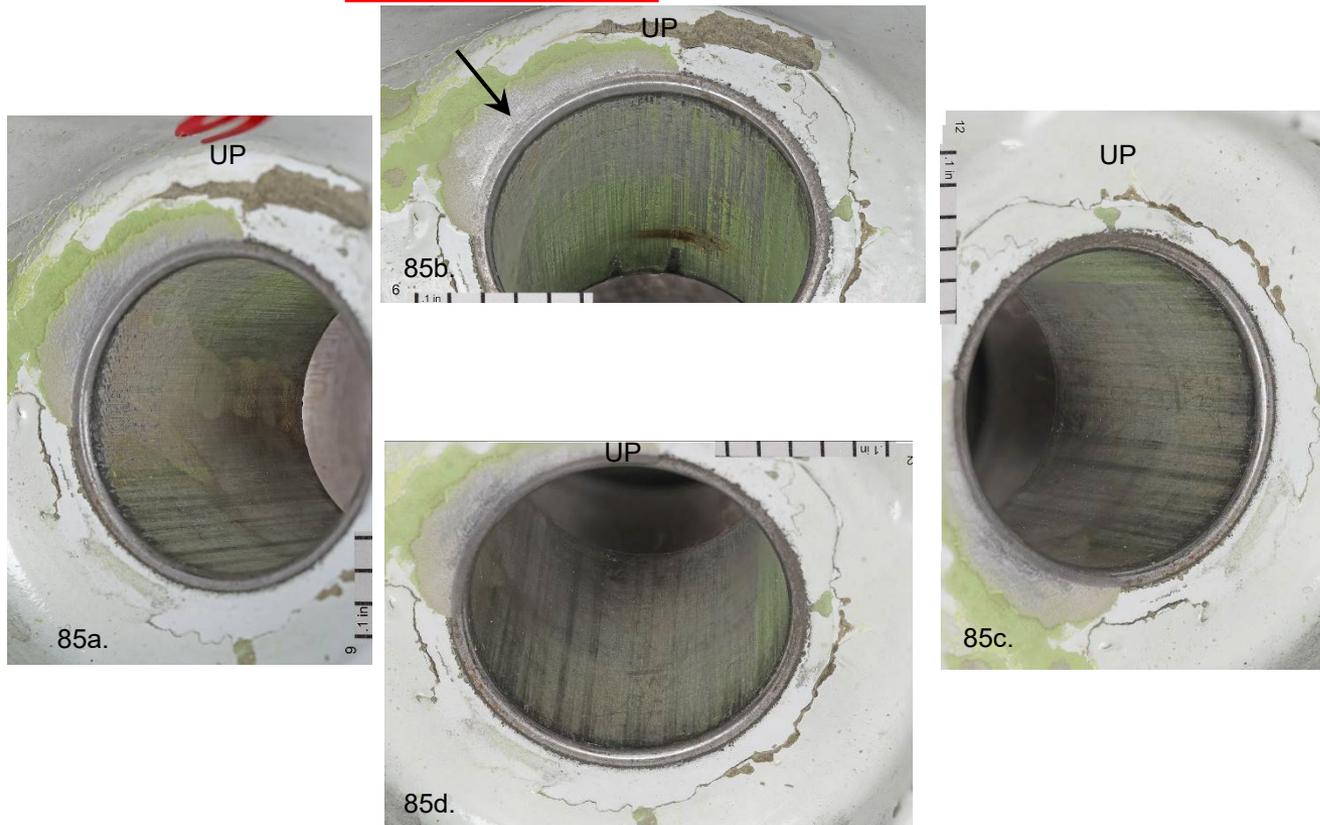
PAINT REMOVED-
NO SLEEVE VISIBLE

Figure 83. Overall view of Lower Drag Strut (FWD Side).

Figure 84 a through d. View of Lower Drag Strut (FWD Side Bore).

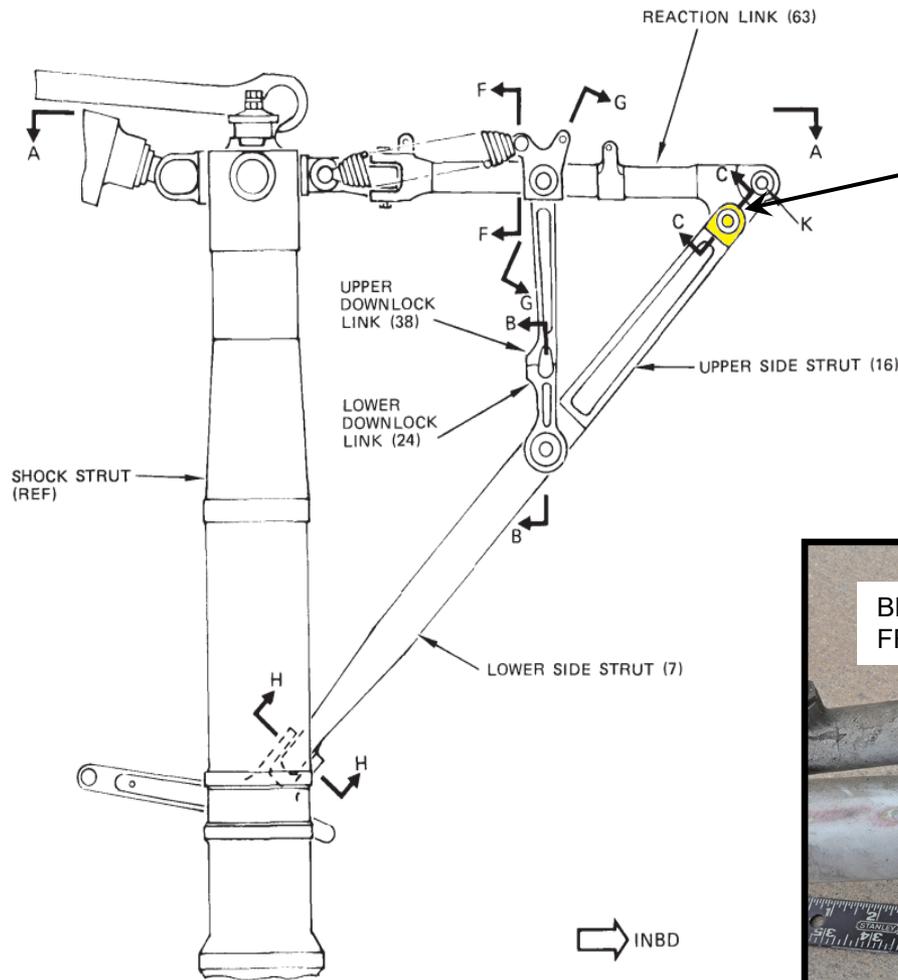
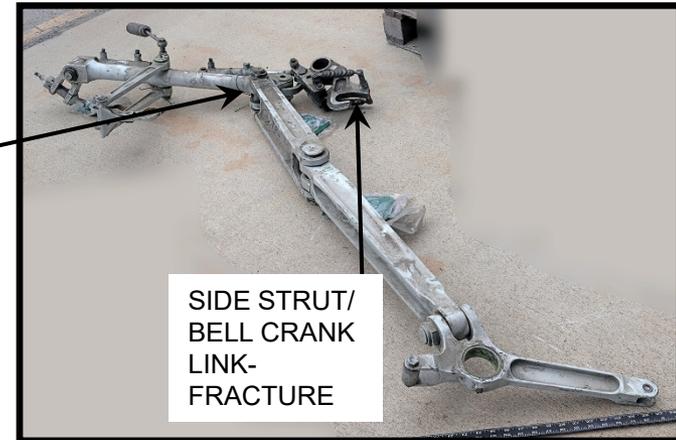
The bell crank 65-63663-6 connecting the reaction link and the upper side strut was fractured. Optically, the fracture had a texture consistent with ductile separation (Figures 85 through 89).

Figure 85. Location of R/H MLG- Side Strut/Bell Crank Link.

Figure 86. View of R/H MLG- Side Bell Crank Link.

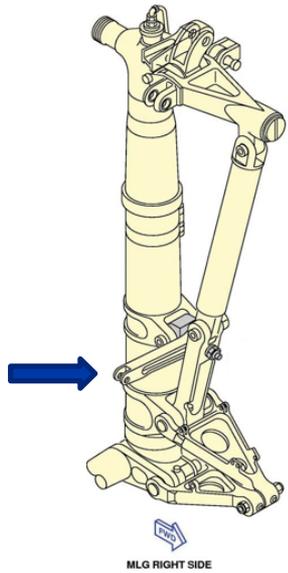
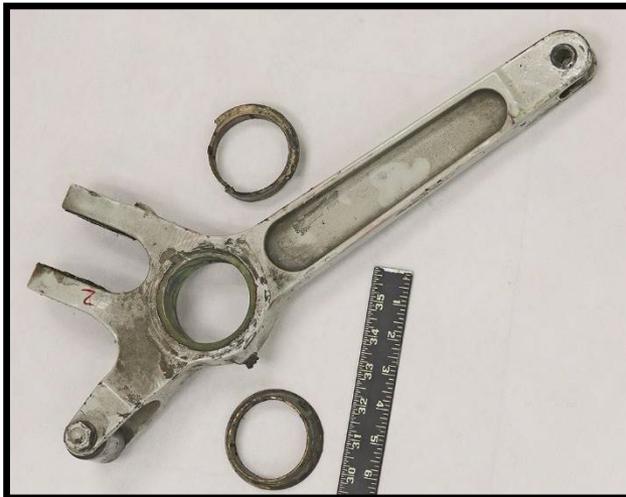
The universal side strut 65-46106-10 was intact. It did not have any deformation or witness marks (Figures 90 through 92).

Figure 90. Universal Side Strut Fitting relative to R/H MLG-

Figure 91. Overall view of R/H MLG- Universal Side Strut Fitting/Bushings.

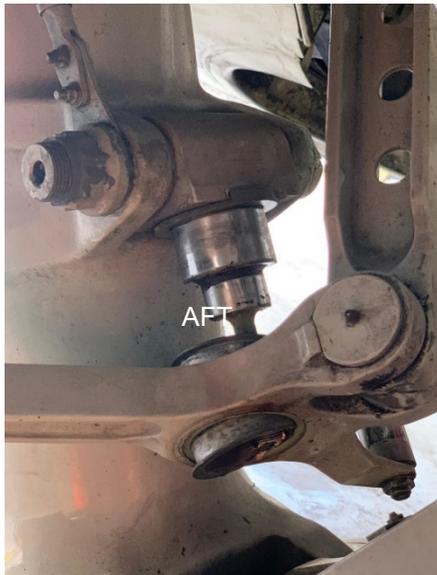
Figure 93. Provided photo of MLG-Tee Bolt/Universal Side Strut Bushing.

The aft bushing had a small dent at the forward edge (Figures 93 through 95). The flange from half of the forward bushing was fractured and there was a longitudinal fracture centered on the flange fracture. The fractures had a texture consistent with ductile separation and smeared metal (Figures 96 and 97).

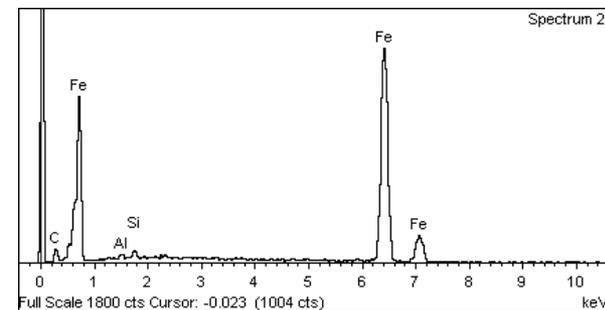
Figure 98. Spectra of washer suggesting a carbon steel alloy.
