INFORME PROVISIONAL ACCIDENTE

COL-24-02-DIACC

Falla de motor e impacto con el terreno

Cessna 421C

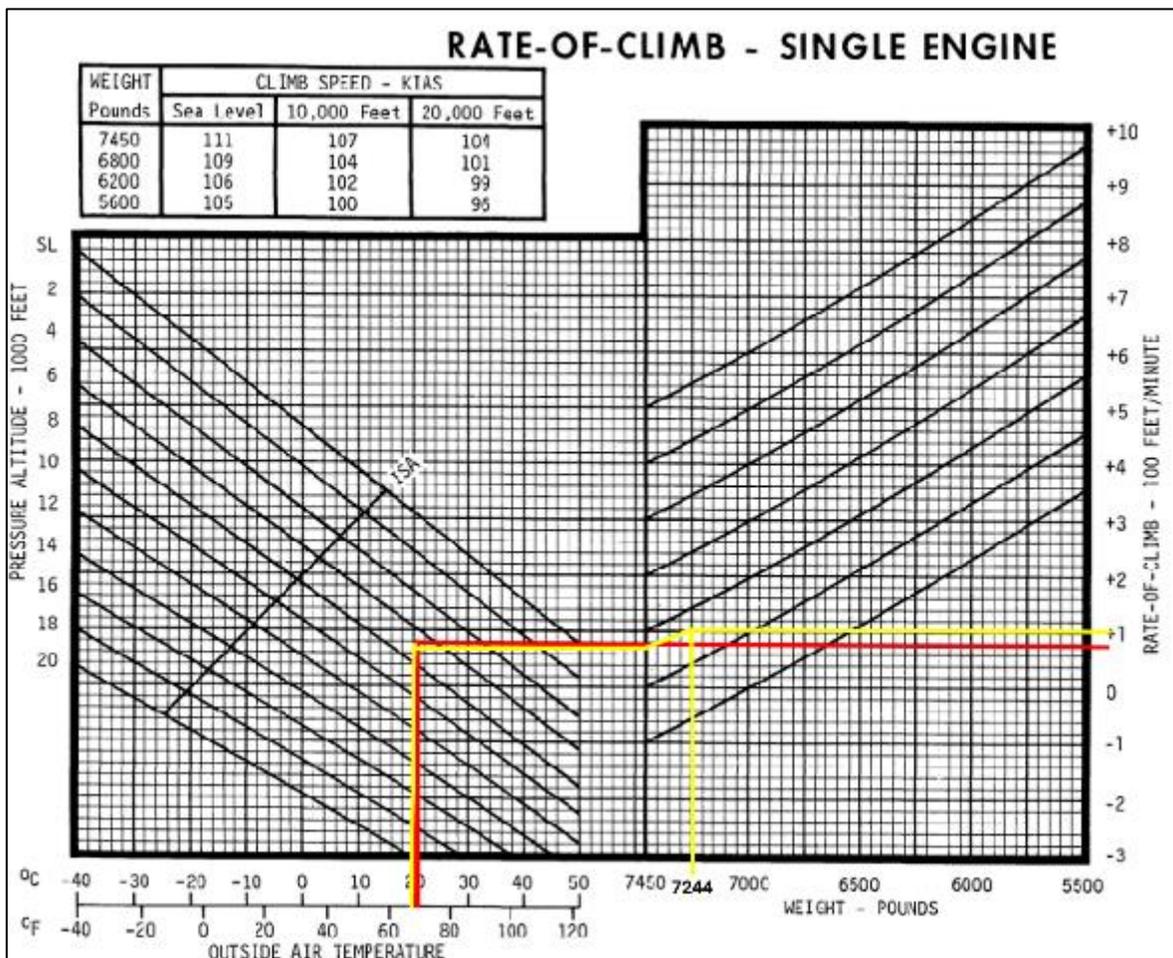
Imagen No. 4 - Rata de ascenso con un solo motor operativo

Con este peso, 7.244 lb, en el caso de una falla de motor (condición SE) a 6.660 pies y una temperatura de 19,7 °C¹, la aeronave debería ser capaz de mantener una rata de ascenso de aproximadamente 100 pies por minuto.

Con el MTOW, en condiciones de falla de motor a 6.240 pies y una temperatura ambiente ligeramente superior de 20,4 °C, las tablas de rendimiento mostraron una capacidad de ascenso mucho más limitada, con una rata aproximada de **70 pies por minuto**.

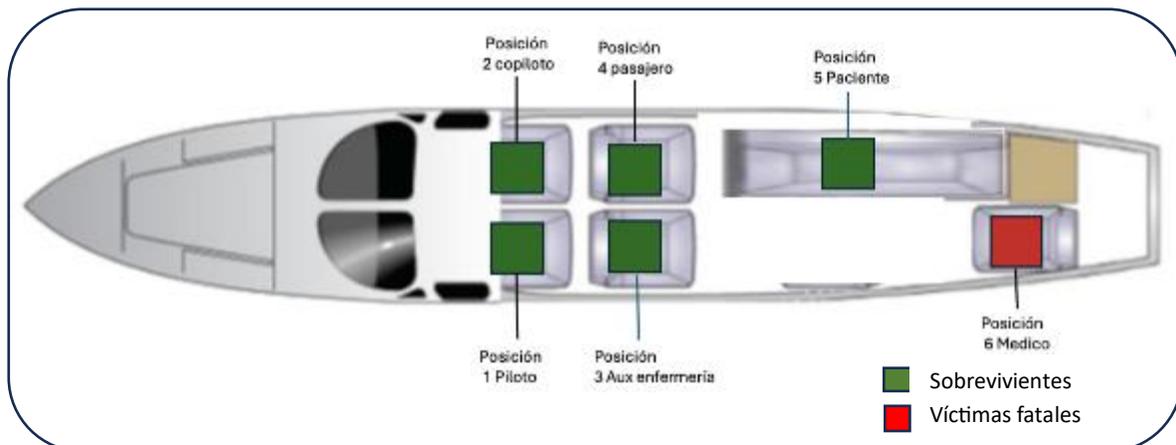
Imagen No. 27 - Posición de los ocupantes de la aeronave

En la Posición 1 se registró trauma facial, contusión en el miembro inferior derecho y contusión en el miembro superior izquierdo. En la Posición 2 se documentó trauma facial. En las Posiciones 3, 4 y 5 no se describieron lesiones asociadas al evento. En la Posición 6 se observaron signos de exposición al fuego, incluyendo carbonización y calcinación de tejidos óseos en diversas partes del cuerpo, junto con fracturas por calor y pérdida ósea.
