INFORME FINAL

COL-21-73-DIACC

Pérdida de control en aterrizaje en altura

BELL 206 B3

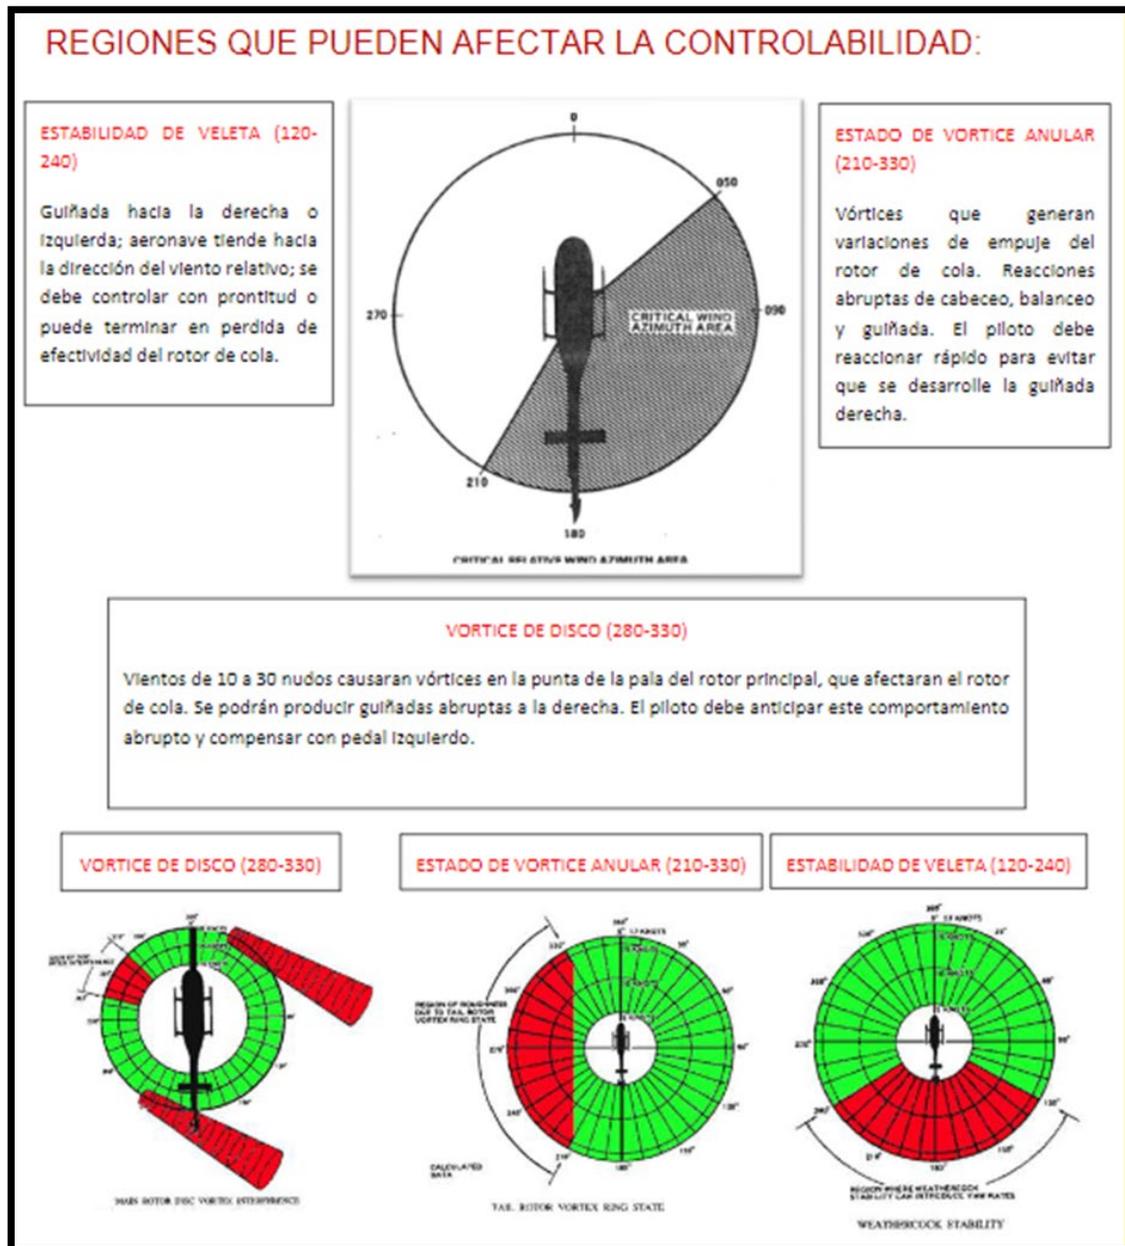
Imagen No. 4. Vórtices aerodinámicos en helicópteros.

En conclusión, exceder el peso definido para cada área, dirección y/o magnitud del viento, puede resultar en un ineficiente empuje del rotor de cola, impidiendo un control direccional adecuado.

Así mismo, diversas pruebas en túneles de viento aerodinámico han logrado identificar tres áreas de azimut de viento relativo capaces de afectar negativamente el control de la aeronave.

Como práctica operacional, es recomendable efectuar aproximaciones, despegues, vuelo estacionario y operaciones con potencia requerida fuera de efecto de tierra, con el viento ubicado lo más de frente posible.

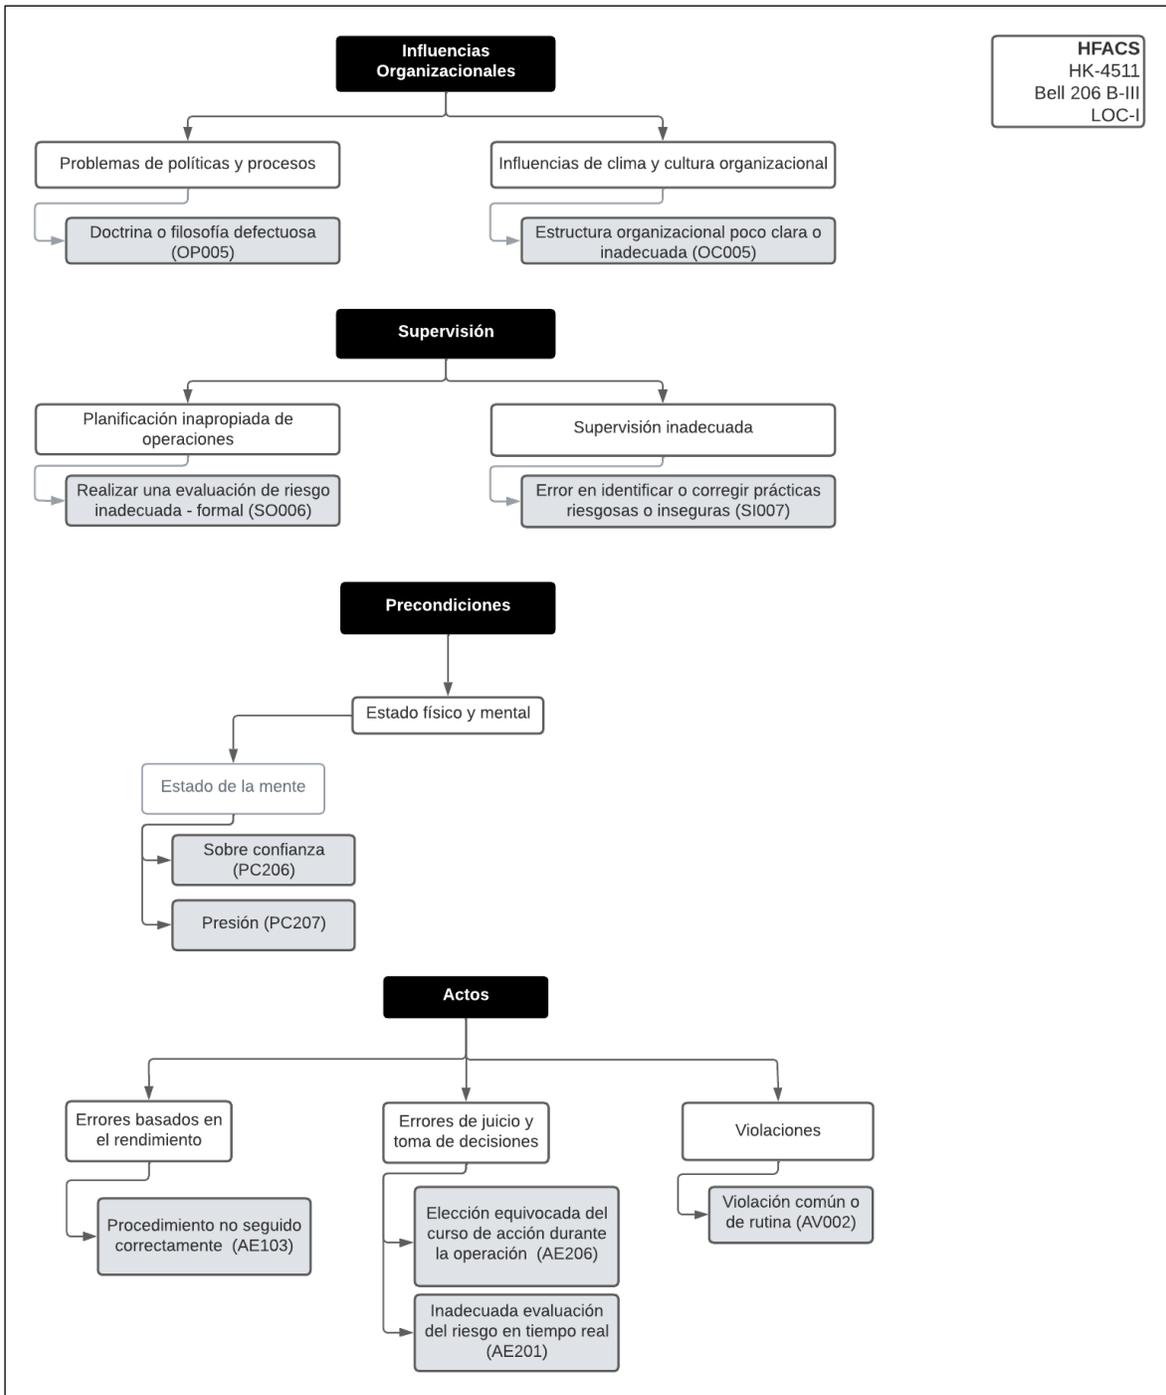
Imagen No. 6. Modelo HFACS aplicado al HK4511.

Doctrina o filosofía defectuosa (OP005): No se tiene clara la doctrina (política, estándares) de la seguridad.

Estructura Organizacional poco clara o inadecuada (OC005): El jefe de Operaciones es el mismo dueño de la empresa.
