INFORME FINAL DE ACCIDENTE

Accidente ocurrido el día 12 de julio del 2011 al Helicóptero Robinson R66, Matrícula N810AG a 2.5MN del aeródromo Santiago Vila, Municipio de Flandes, Departamento del Tolima, Colombia.

**Unidad Administrativa Especial
Aeronáutica Civil de Colombia**

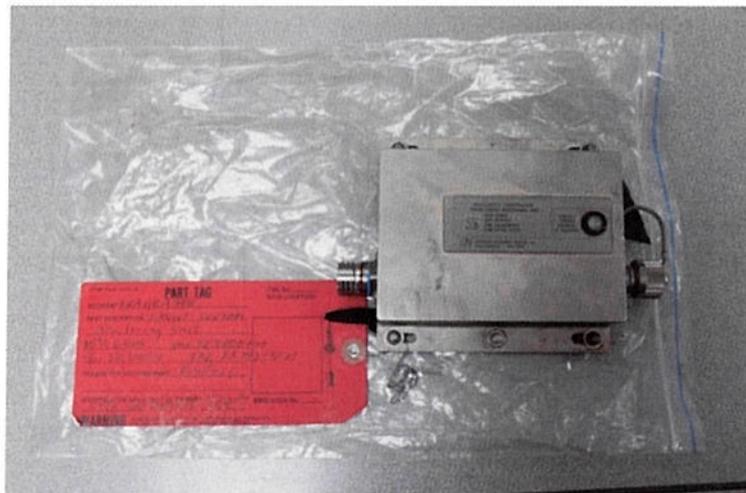
Sin embargo, el motor tenía una Unidad de Monitoreo del Motor²¹ la cual fue enviada por el Grupo de Investigación de Accidentes de la UAEAC a la División de Registradores de la NTSB en Washington el 17 de julio del 2011 para su lectura. Los datos preliminares principales se encuentran en el anexo "A" del presente informe.

Foto 1.3 Unidad de Monitoreo del Motor del helicóptero R66 matrícula N810AG

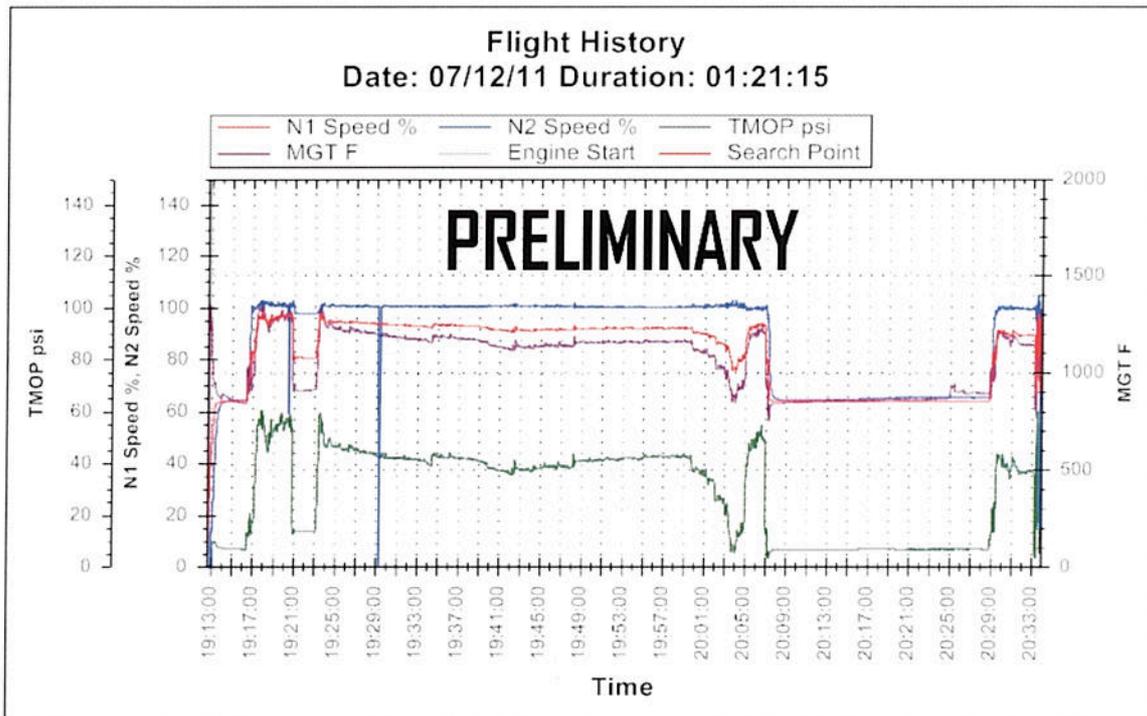
Los datos preliminares muestran un segmento de vuelo el día del accidente de 01hora 21minutos y 15segundos.

Imagen 1.3 Datos de parámetros del motor extraídos del EMU con una duración de 01:21:15.

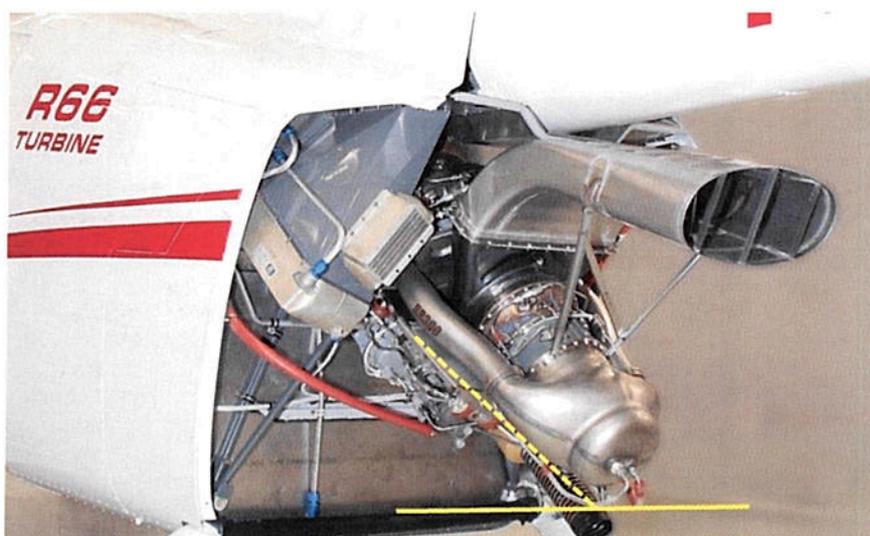
El motor presentó daños severos como consecuencia del accidente. Se encontraron daños externos en la cámara de combustión por aplastamiento y deformación al igual que en los dos tubos de descarga de aire del compresor lo que sugiere fuerzas de impacto importantes en la parte trasera del motor.

La posición inclinada del motor en la aeronave, permitió evidenciar que los daños sufridos fueron resultantes de fuerzas debidas a una caída vertical del helicóptero. Estas fuerzas generaron aplastamiento de la cámara de combustión y marcaciones de daños hacia arriba.

Foto 1.19. Posición del motor en condiciones normales en una aeronave R66. Se observa el ángulo de inclinación.

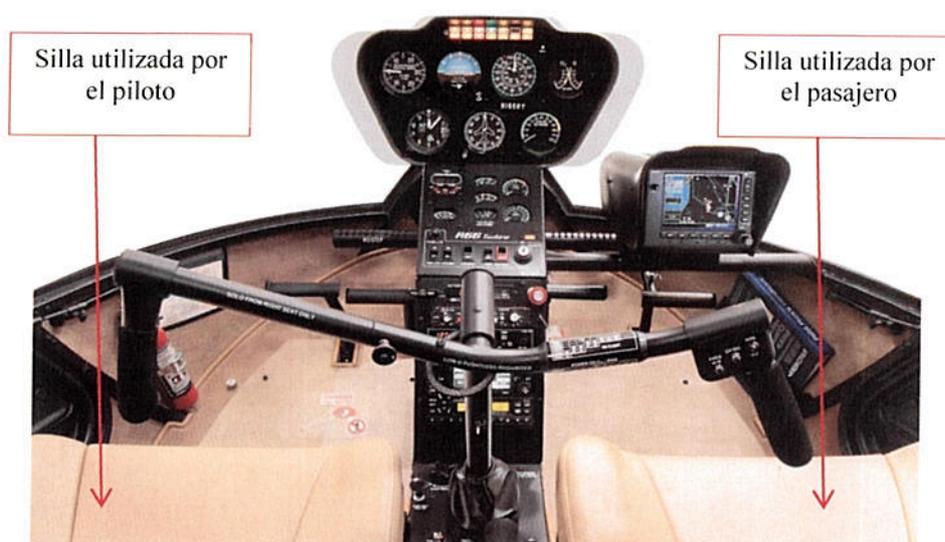
Foto 1.18 Posición de los ocupantes en la cabina de mando.

El accidente no tuvo capacidad de supervivencia. Los bomberos fueron alertados inmediatamente de la ocurrencia del accidente por la torre de control de SKGI y

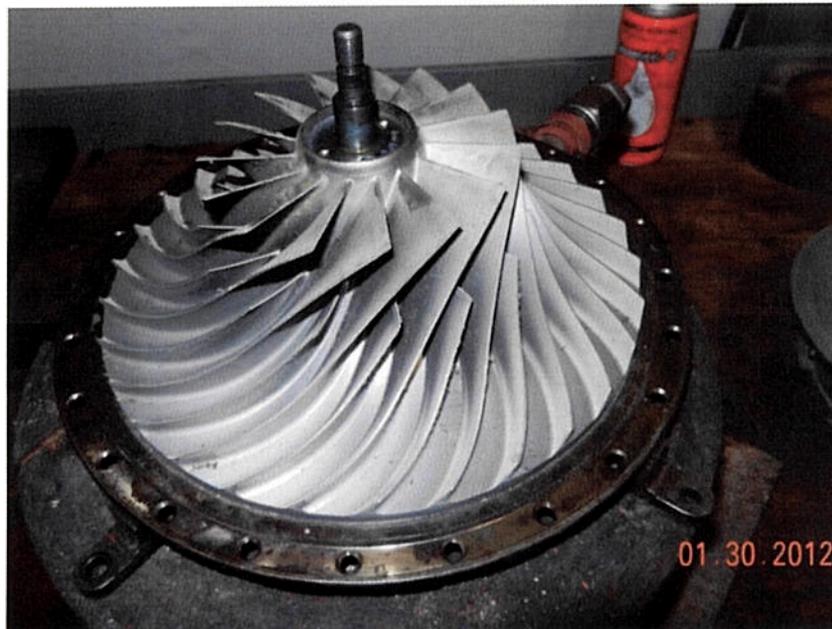
En la sección del compresor se observó el compresor de turbina de una sola etapa sin daños internos, presentaba coloración normal y todos sus álabes y separadores de álabes completos y en buen estado. Así mismo, las balineras se encontraron con lubricación y coloración normal.

Foto 1.20 Compresor de turbina en buen estado

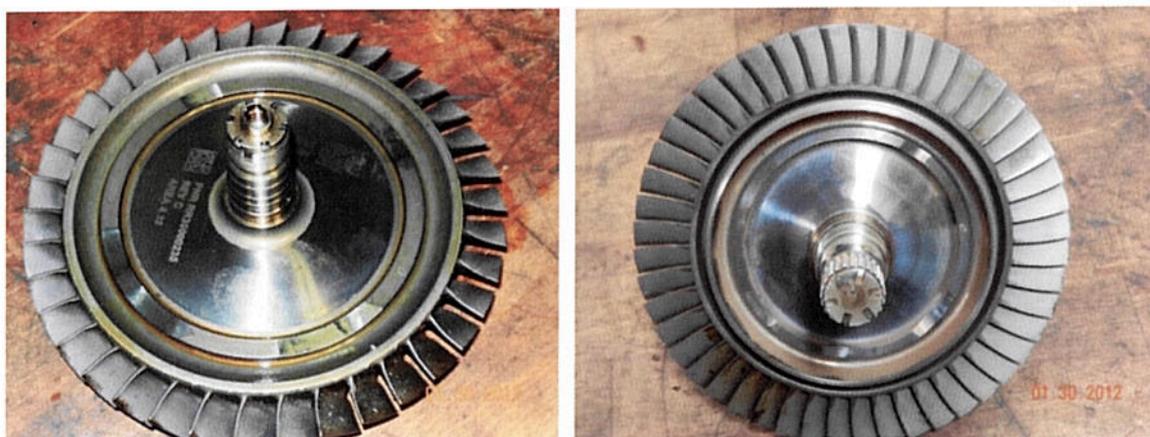
En la Sección de Turbina se encontró la productora de gases en buen estado con sus dos etapas sin presencia de daños internos y con coloración normal. La turbina productora de potencia igualmente se encontró con sus dos etapas en buen estado y sin daños internos.

Fotos 1.21 Ruedas de turbina en buen estado

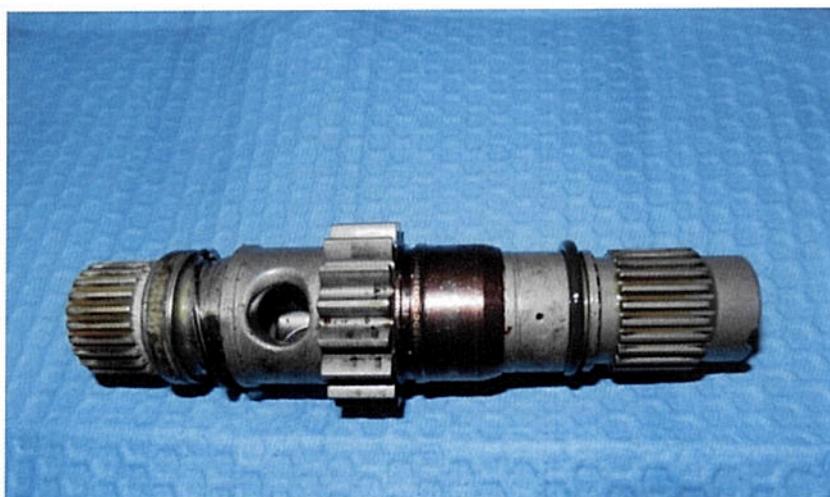
Foto 1.22 Eje de engranaje dentado del compresor en buen estado

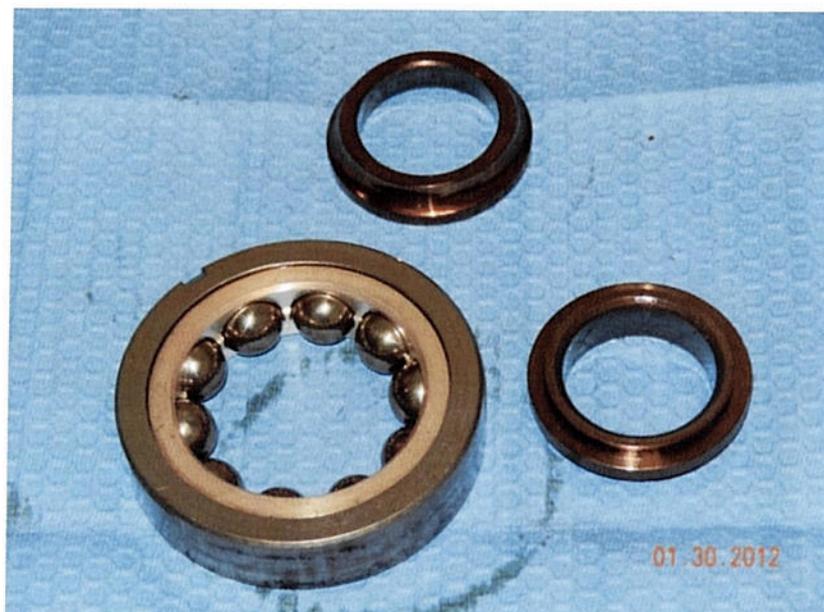
Foto 1.24 Cojinete del compresor de turbina con coloración normal y evidencia de lubricación

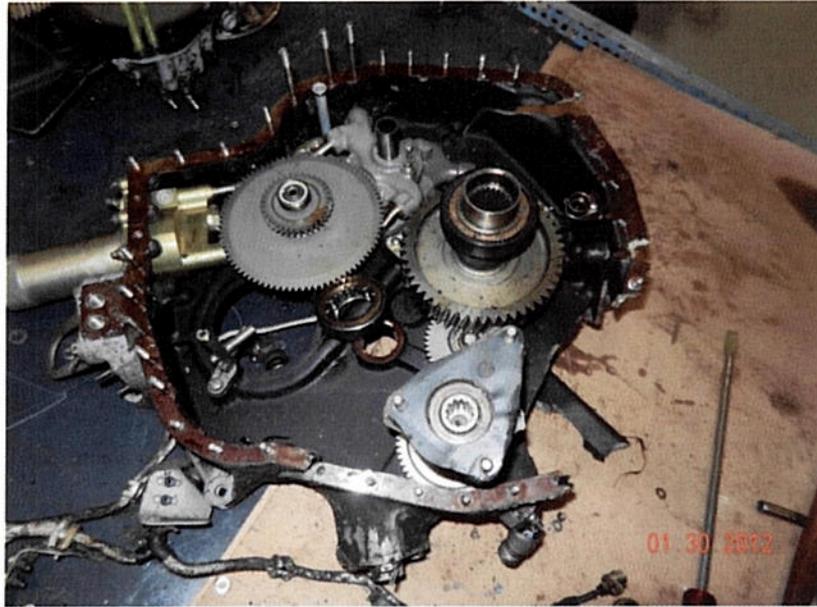
En la caja de accesorios y potencia se observó la carcasa exterior rota con residuos de tierra en su exterior. De igual forma, se observaron todos sus componentes con piñones, el montaje de la bomba de aceite, el engranaje de la productora de gases, el engranaje de la productora de potencia, el montaje del filtro de aceite en condiciones normales de operación.

Foto 1.25 Caja de accesorios con engranajes en buen estado.

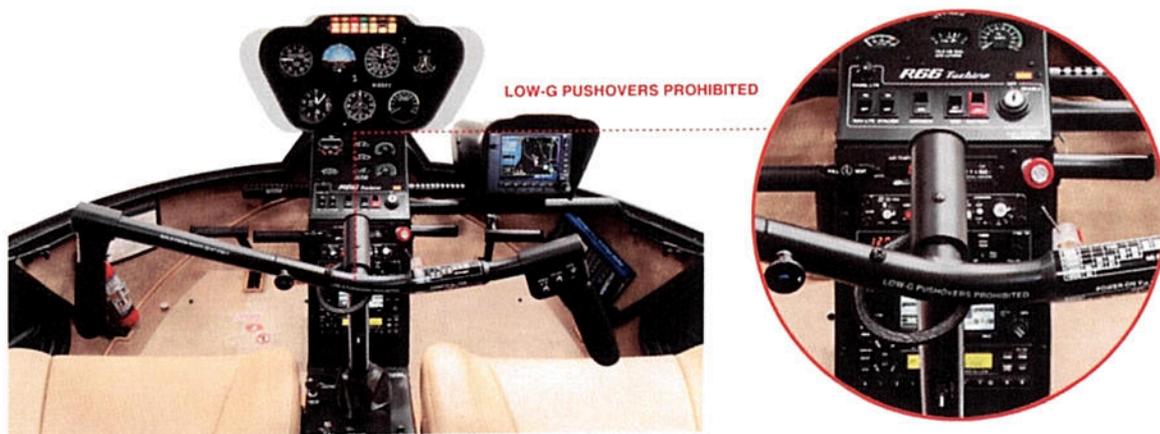
Otros avisos de seguridad explican las precauciones a tenerse en cuenta para los vuelos de demostración o entrenamiento de pilotos iniciales³⁹ donde expone que muchos accidentes han ocurrido porque otras personas diferentes al piloto han manipulado los controles de vuelo sin la adecuada preparación y entrenamiento y que el piloto al mando debe estar preparado para tomar los controles instantáneamente cuando exista movimientos bruscos. Finalmente, otro aviso de seguridad⁴⁰ es enfático en los cuidados con los controles de vuelo los cuales deben ser usados en forma diferente al de un avión especialmente con el uso del cíclico.

Foto 1.19 Aviso de precaución en los controles de vuelo donde advierte la prohibición de maniobras de bajas gravedades.

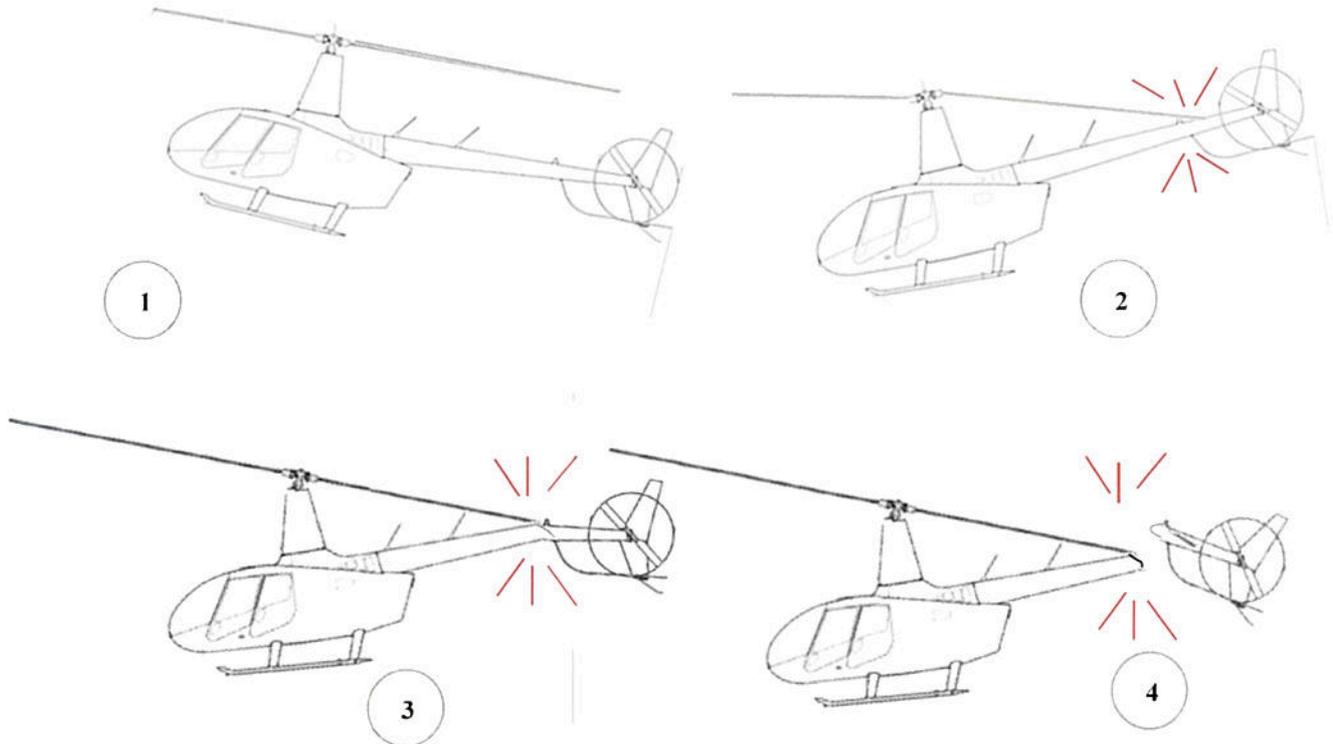
Los datos del EMU indican claramente que las RPM del rotor principal caen tan bajas que éstas entran en pérdida. Al entrar en pérdida, las palas del rotor principal quedan sin control con movimientos que permiten cortar el cono o botalón de cola y/o si no son controladas y recuperadas las revoluciones generar una caída extrema del helicóptero como efectivamente sucedió en el accidente.

- 1) El helicóptero efectúa por lo menos cuatro movimientos pendulantes hacia adelante y hacia atrás a una altura de aproximadamente 300 pies sobre el terreno y una velocidad baja. De acuerdo al EMU estos movimientos pueden tener relación con la práctica de unas autorrotaciones.
- 2) El helicóptero es visto en una guiñada hacia la derecha y sufre un golpe de las palas del rotor principal contra el botalón de cola.
- 3) El Golpe sufrido por las palas del rotor principal fracturan el botalón a la altura del tubo de advertencia del Rotor de Cola. Las palas del rotor principal sufren daños considerables.
- 4) El rotor de cola por efecto de acción-reacción sale expulsado hacia adelante junto con partes de los tubos de control y ejes del rotor de cola.
- 5) El helicóptero finalmente cae sin control al suelo.

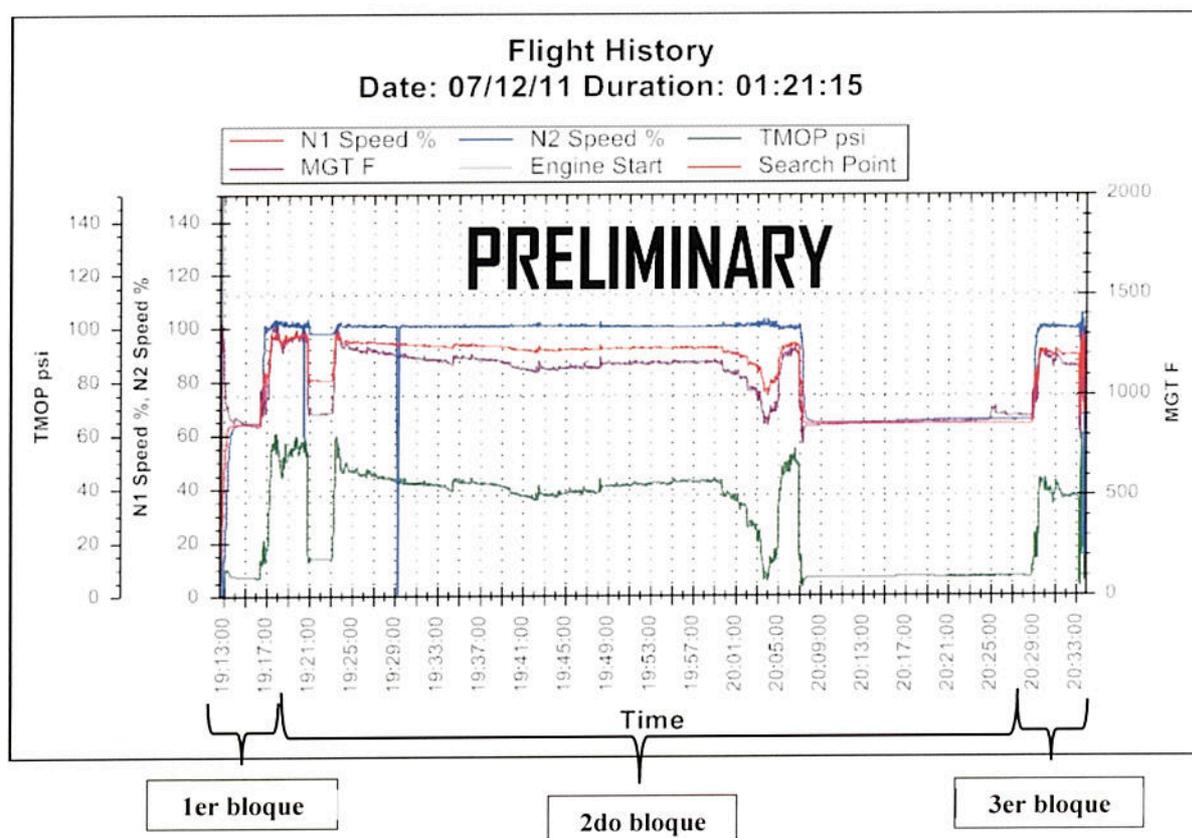
2.4.1.1 Análisis del Primer bloque.

De acuerdo a la información recolectada, este primer bloque que inicia a las 19:13:00 horas hasta las 19:17:00 corresponde al arranque del motor en SKGY y su funcionamiento normal en condiciones de baja potencia. Se observa un encendido normal con una temperatura alta que disminuye y se estabiliza y datos de revoluciones y torque bajos que aumentan progresivamente a medida que el motor aceleraba. No se observa anomalías en los datos del motor.

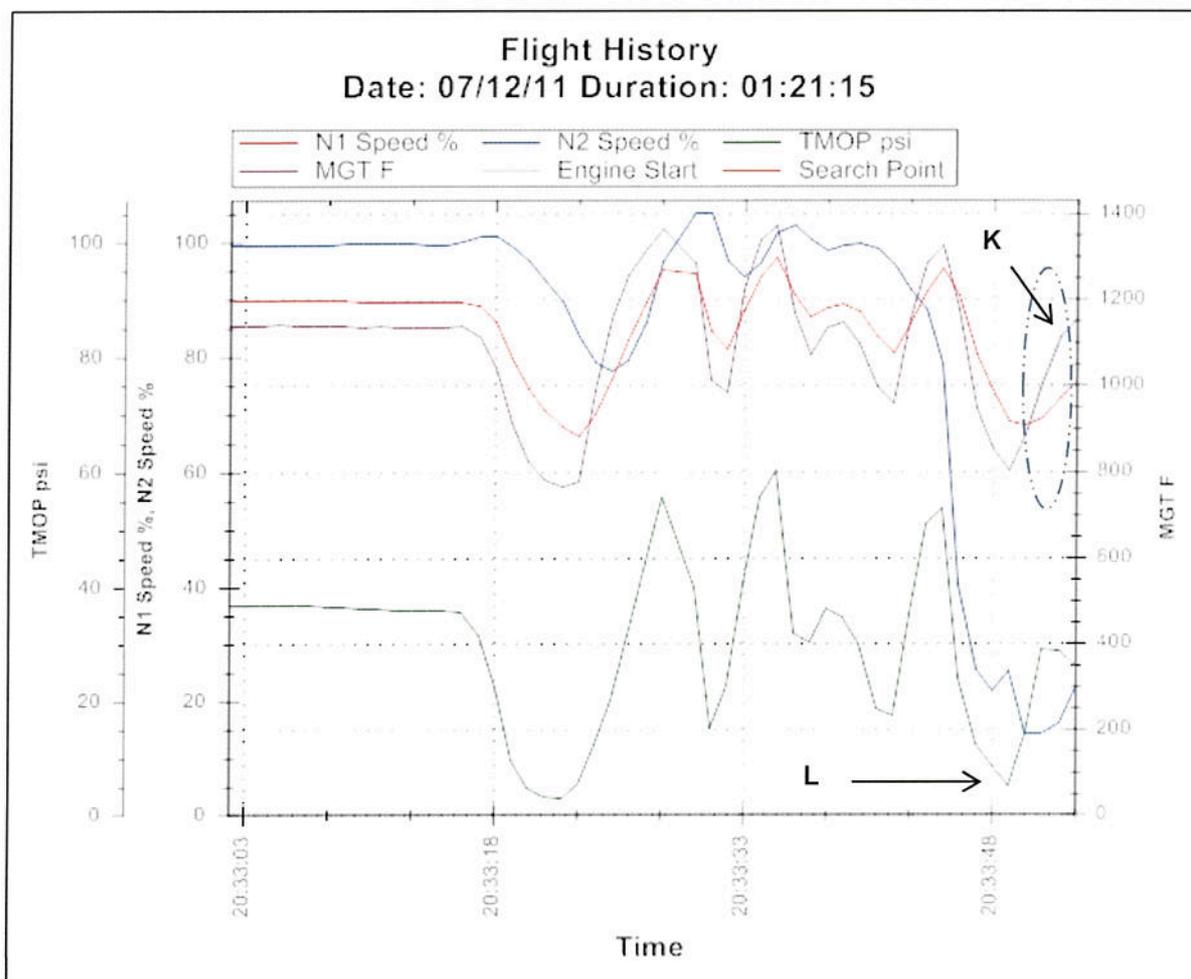
Punto K: Se observa un incremento de acelerador por el aumento del N1 y la temperatura evidenciando que el motor todavía tiene capacidad para generar potencia.

Punto L: A pesar que el motor puede generar potencia, a las 20:33:49 se observa que el torque alcanza un mínimo de 9% (5psi) y sufre un rápido aumento. El incremento del torque es consistente con la abertura total del acelerador es decir, en posición de vuelo.

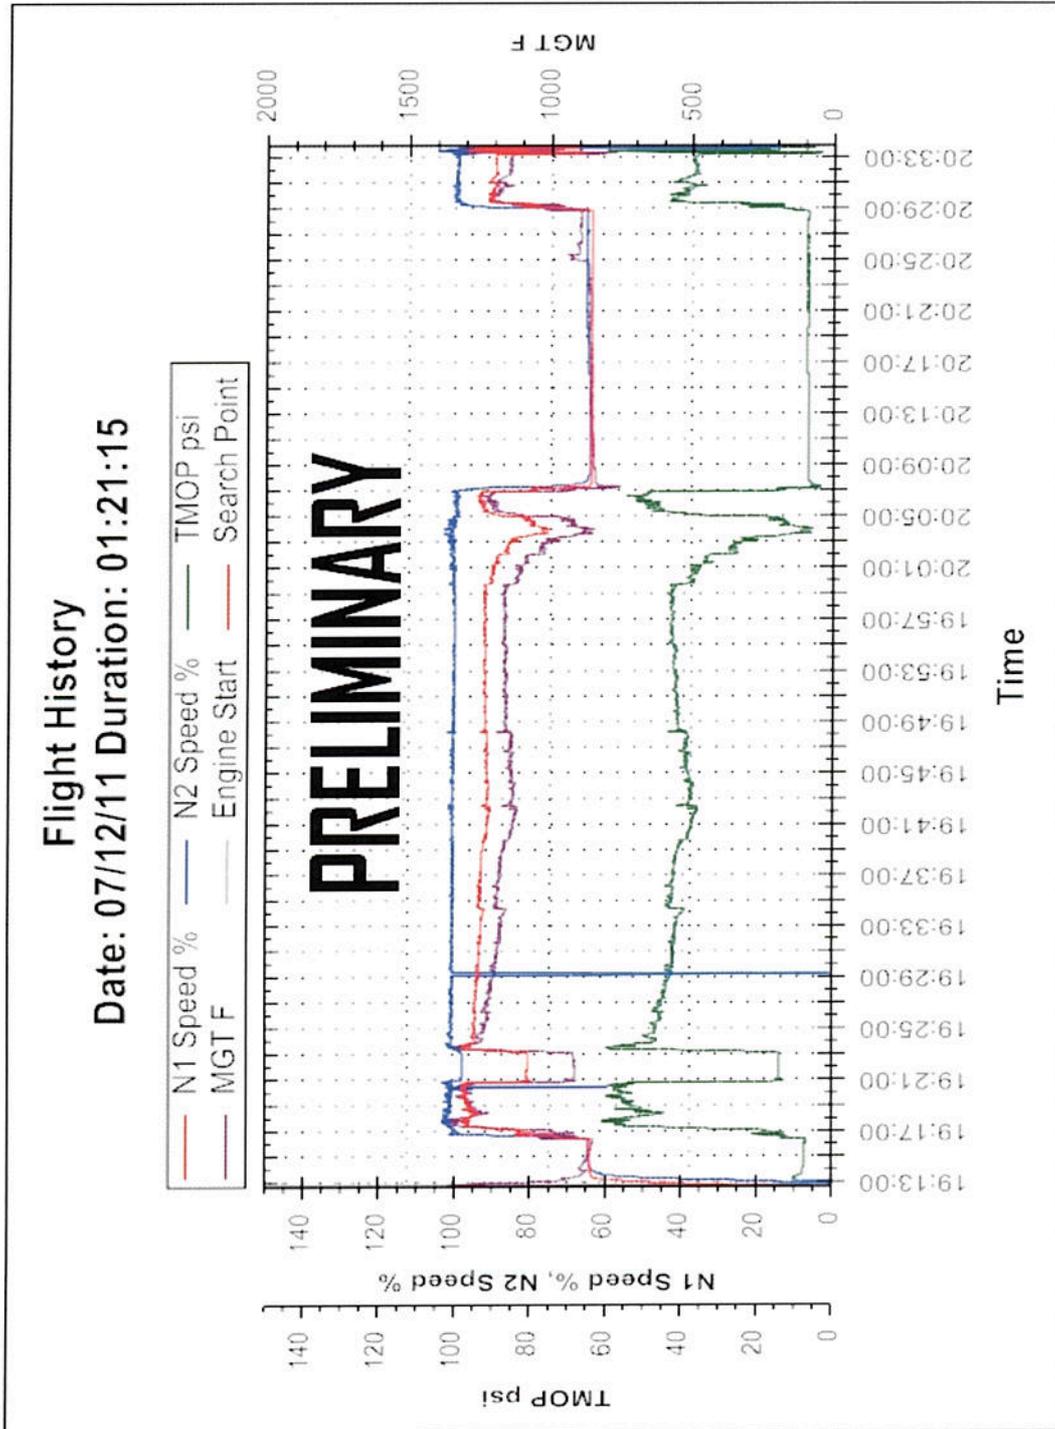
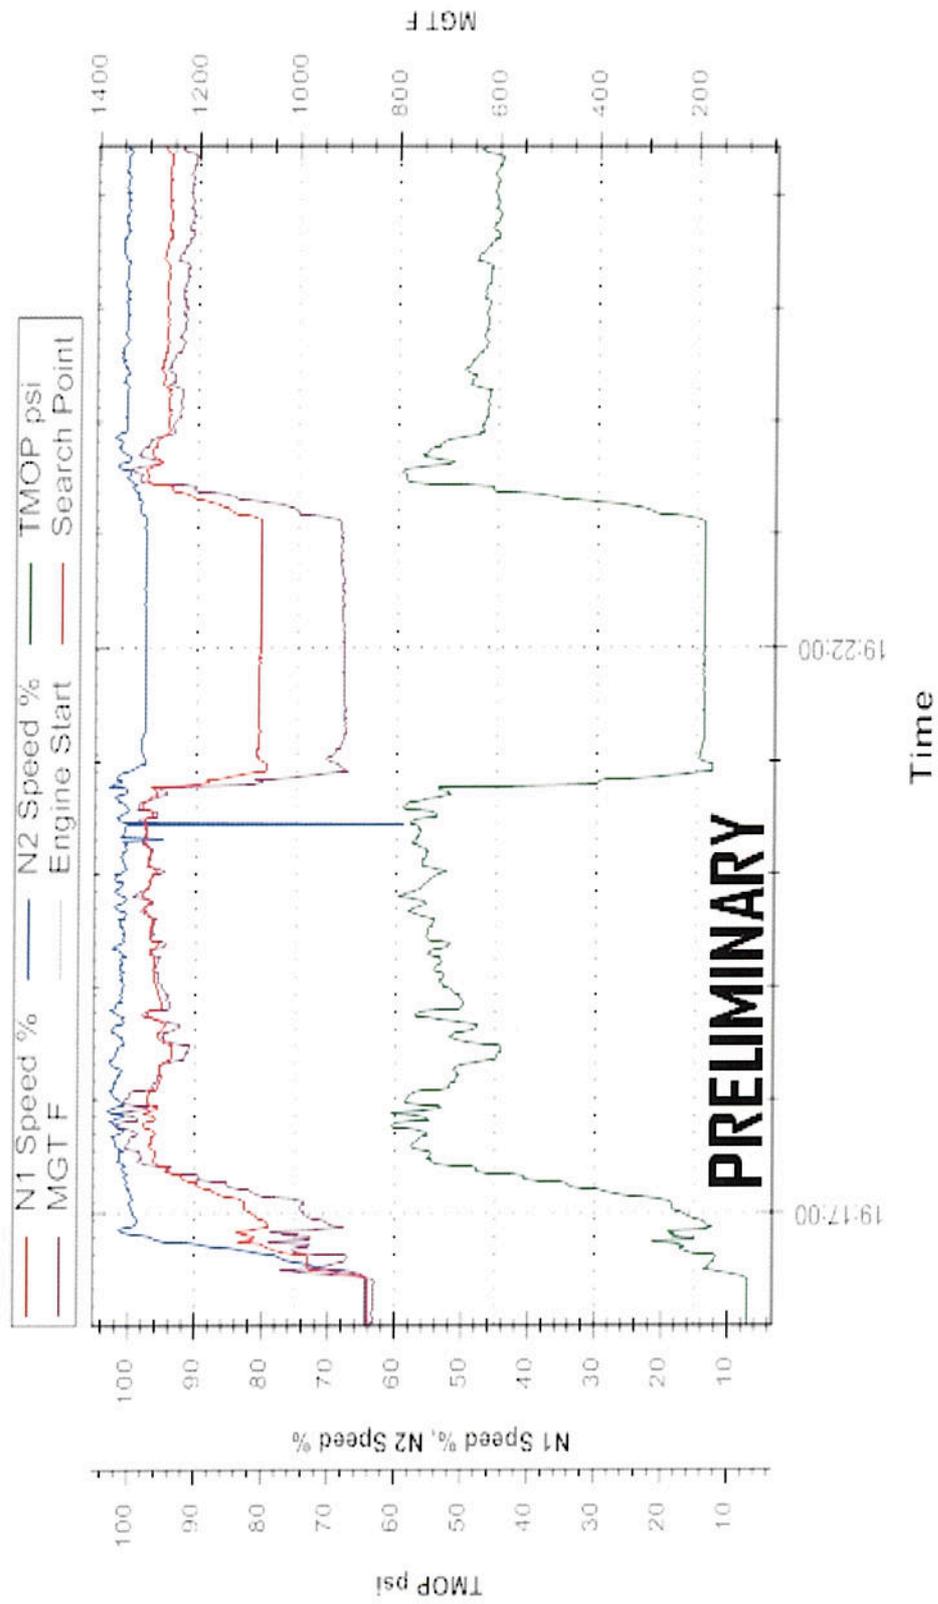
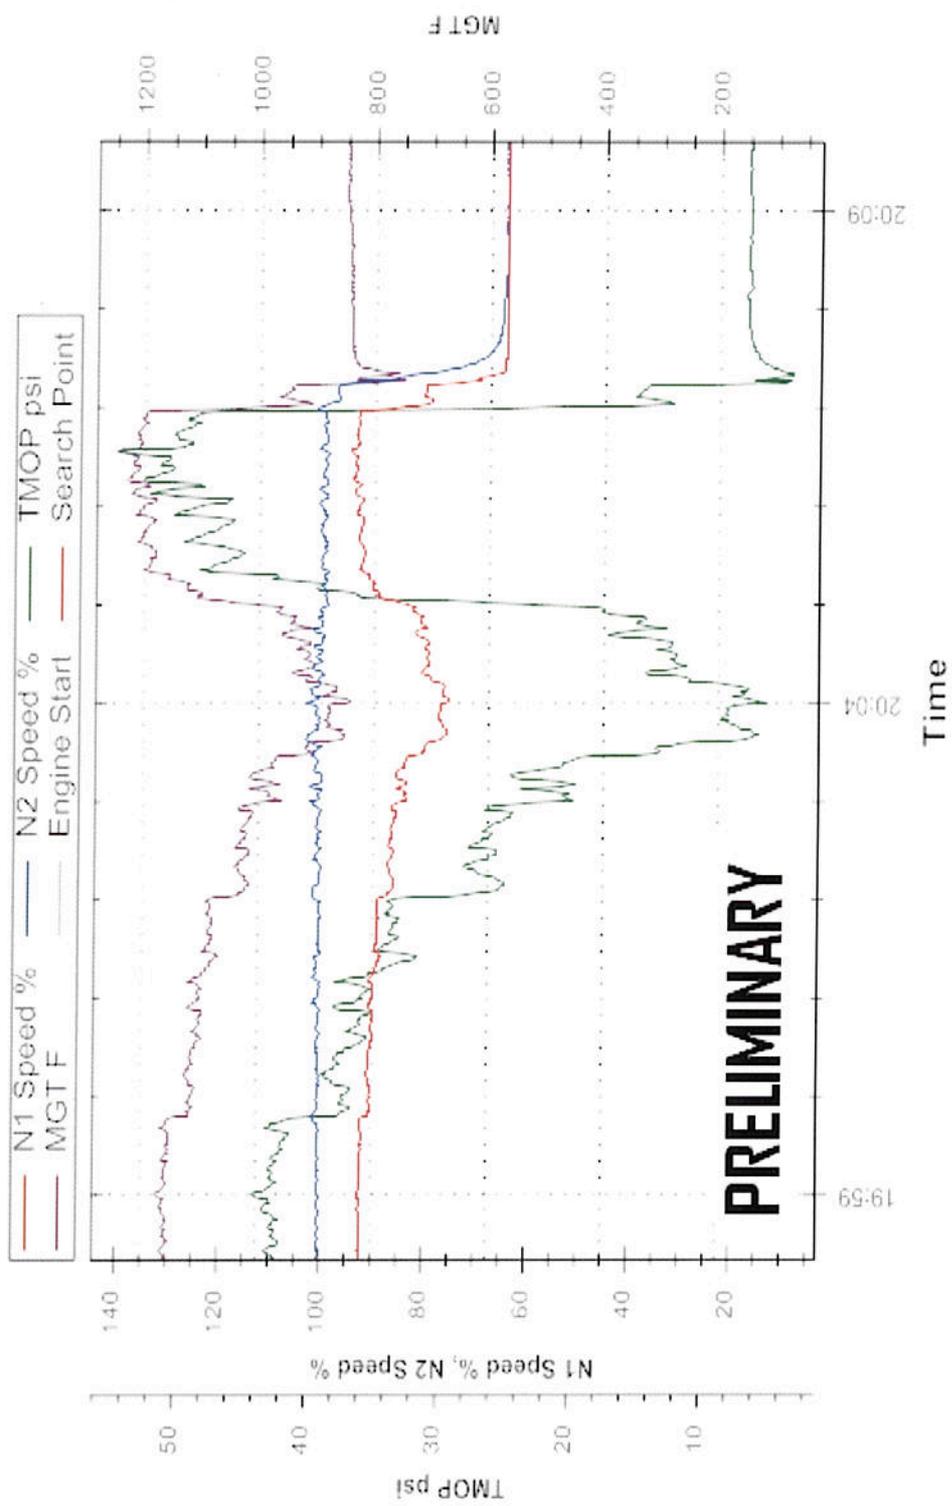
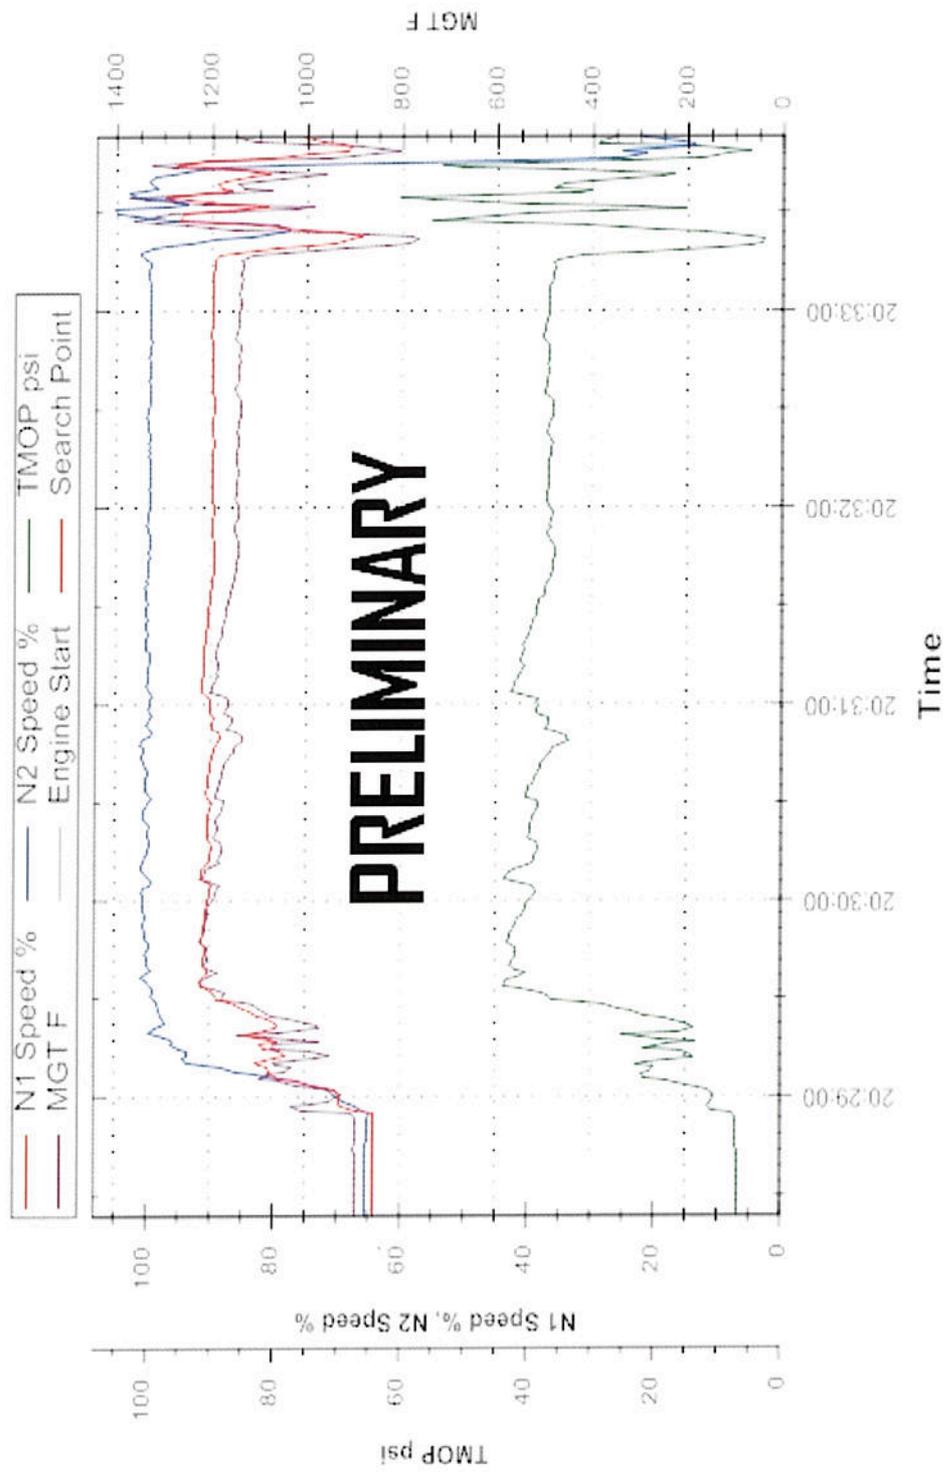
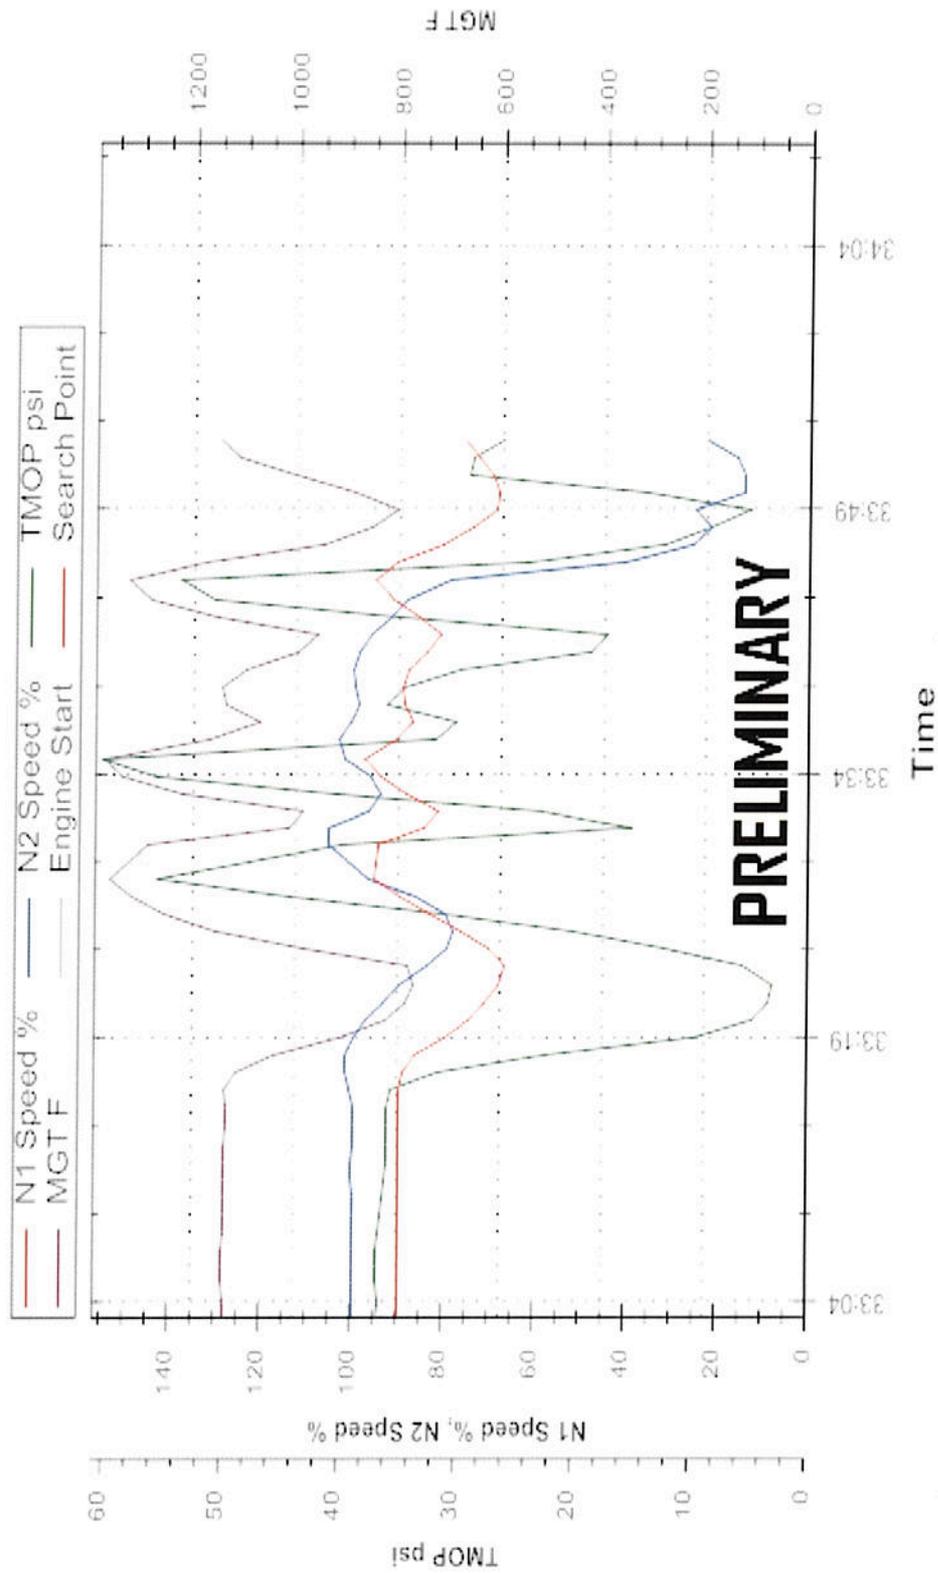
ANEXO "A" RESULTADOS PRUEBAS DE LA UNIDAD DE MONITOREO DEL MOTOR-EMU

- La transcripción y análisis de datos del EMU muestra que durante el vuelo el Piloto permite que las revoluciones del rotor principal se deteriore hasta un 78%, resultando en pérdida de pala del rotor principal, y el posterior contacto de la pala del rotor principal con el cono o botalón de cola.

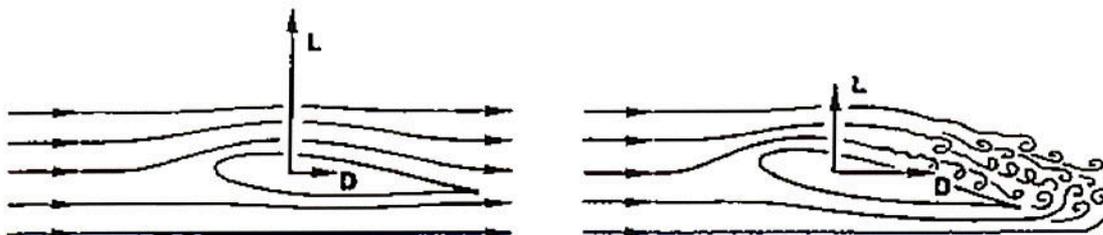
The same thing happens during rotor stall with a helicopter except it occurs due to low rotor RPM instead of low airspeed. As the RPM of the rotor gets lower, the angle-of-attack of the rotor blades must be higher to generate the lift required to support the weight of the helicopter. Even if the collective is not raised by the pilot to provide the higher blade angle, the helicopter will start to descend until the
