INFORME PRELIMINAR

COL-23-25-DIACC

Arborizaje en terreno selvático, por falla de motor

Cessna U206G

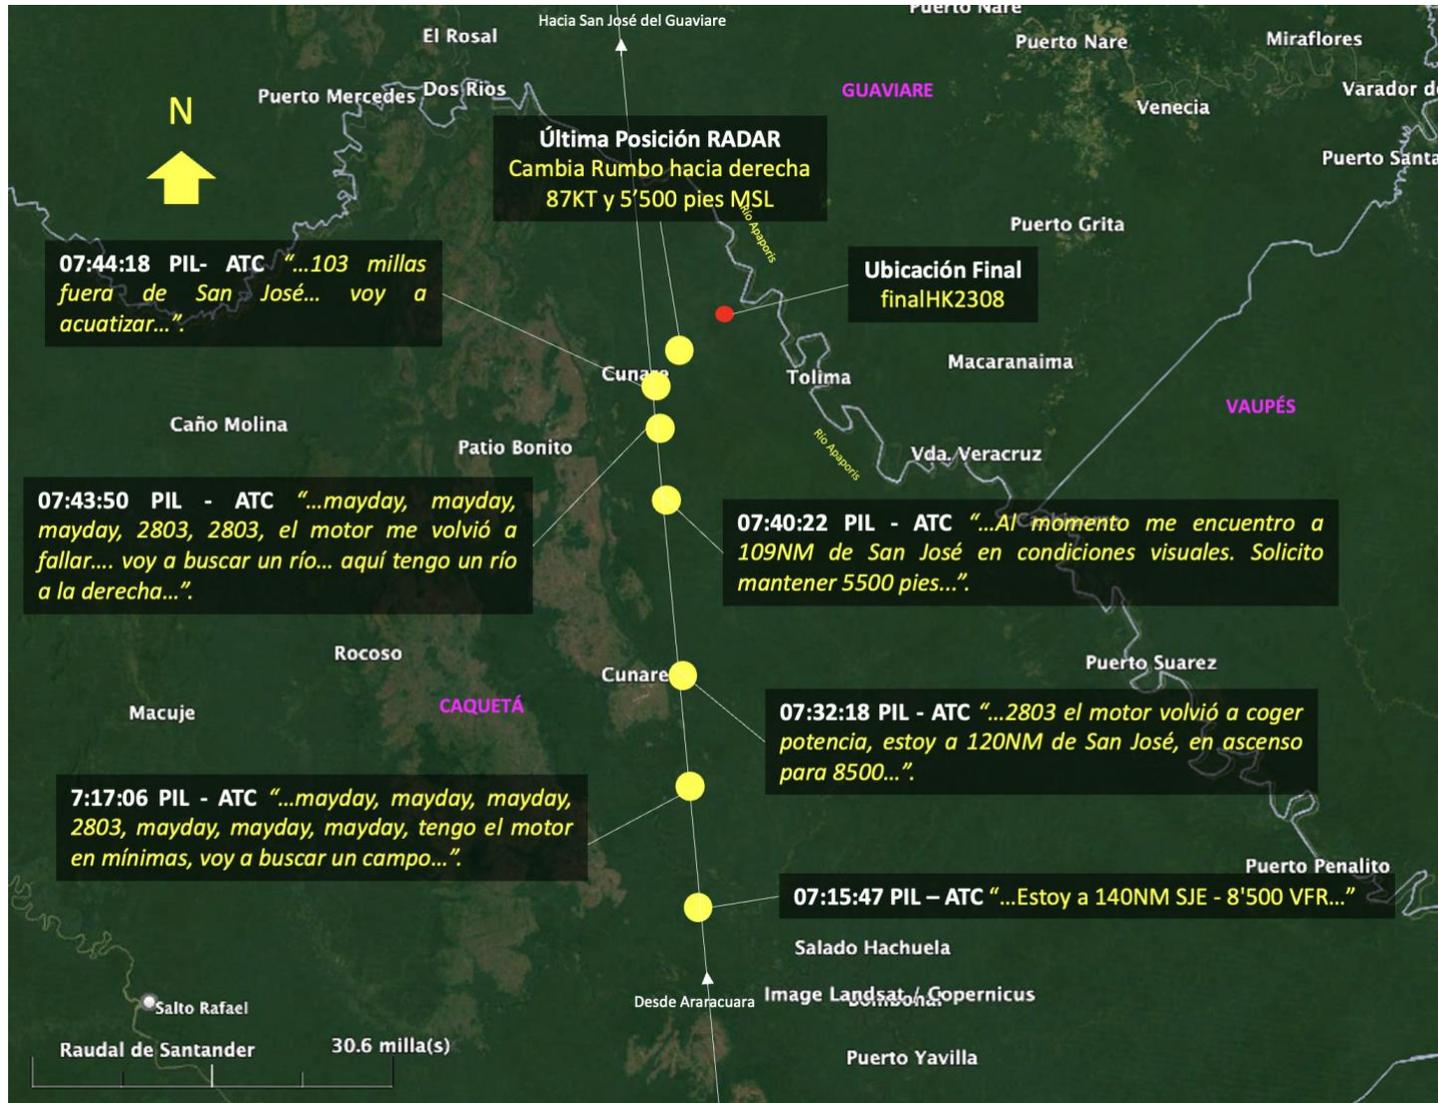
Imagen No. 1 – Recorrido y comunicaciones entre la aeronave y el ATC en ruta hacia San José del Guaviare.

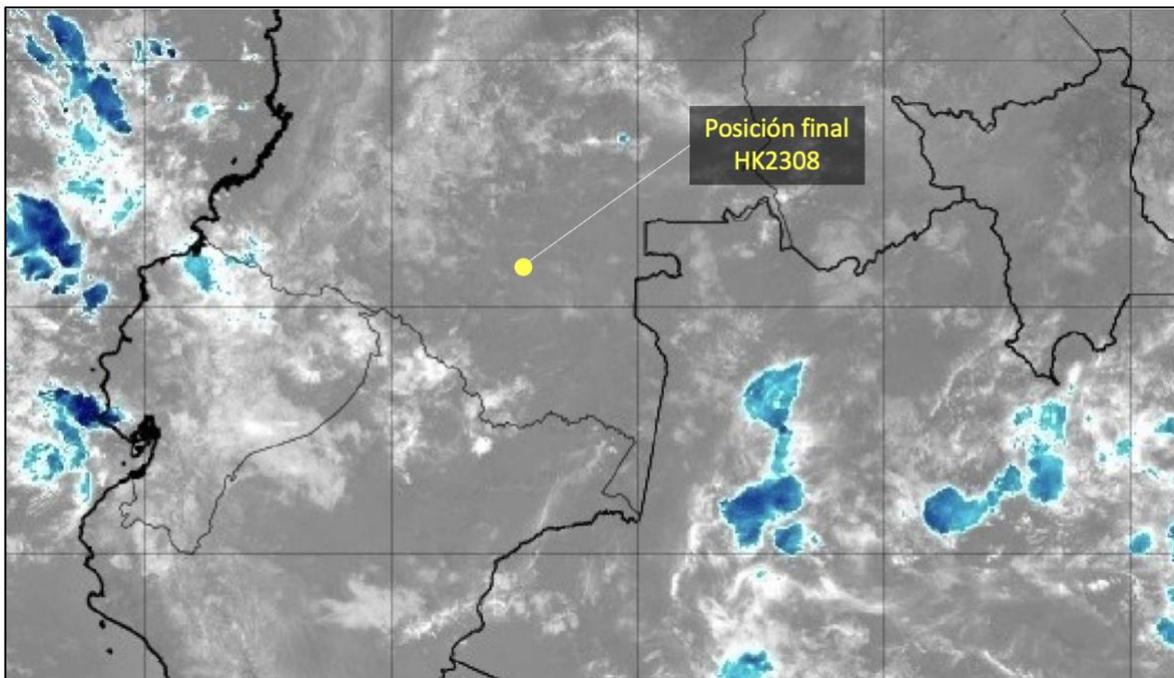
El reporte de condiciones meteorológicas de superficie METAR, emitidas a las 13:00UTC (08:00 HL), por el aeródromo Jorge González (OACI: SKSJ) de San José del Guaviare, ubicado a 100NM del punto del accidente, reportaba condiciones de viento en calma, visibilidad mayor a 10km, nubes fragmentadas a 6,000 pies AGL, temperatura ambiente de 26°C, y temperatura de rocío 25°C, QNH 29.96 inHg.

Imagen No. 3 – Imagen Satelital GOES 13, Canal IR 01/05/23, 12:50UTC.
