# **INFORME PRELIMINAR**

## **COL-22- 62-DIACC**

**ATERRIZAJE FORZOSO EN CAMPO NO PREPARADO**

Cessna 150M

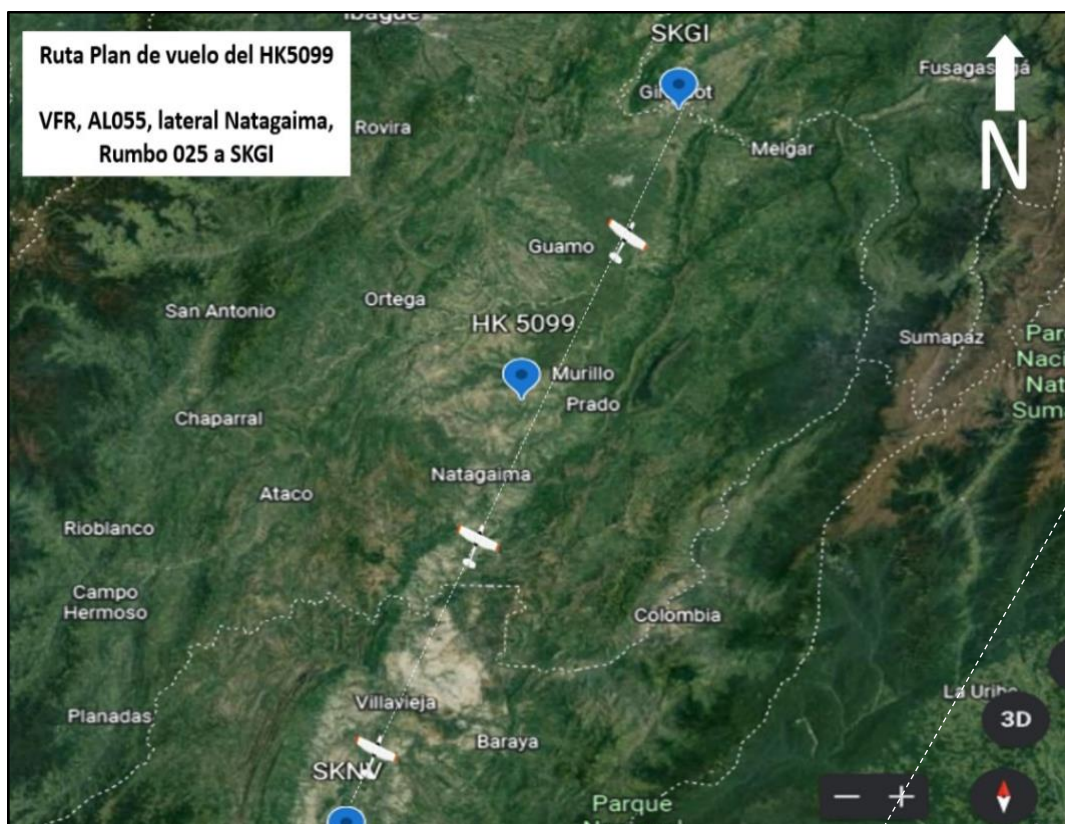
*Imagen No. 1 - Ruta proyectada del vuelo SKNV-SKGI*
