**ADMINISTRATIVA ESPECIAL DE AERONÁUTICA CIVIL  
SECRETARIA DE SEGURIDAD AÉREA**

**INFORME FINAL ACCIDENTE DE AVIACIÓN**

<b>MATRICULA:</b>	<b>VP-BGI</b>
<b>MARCA:</b>	<b>MC DONELL DOUGLAS</b>
<b>MODELO:</b>	<b>DC-9-83 (MD-83)</b>
<b>PROPIETARIO:</b>	<b>IRISH AEROSPACE LIMITED</b>
<b>EXPLOTADOR:</b>	<b>AEROREPUBLICA</b>
<b>LUGAR DEL ACCIDENTE:</b>	<b>AEROPUERTO BONILLA ARAGON PALMIRA, VALLE</b>
<b>FECHA DEL ACCIDENTE:</b>	<b>08 DE ENERO DE 2005</b>
<b>HORA DEL ACCIDENTE:</b>	<b>15:40 HL.</b>

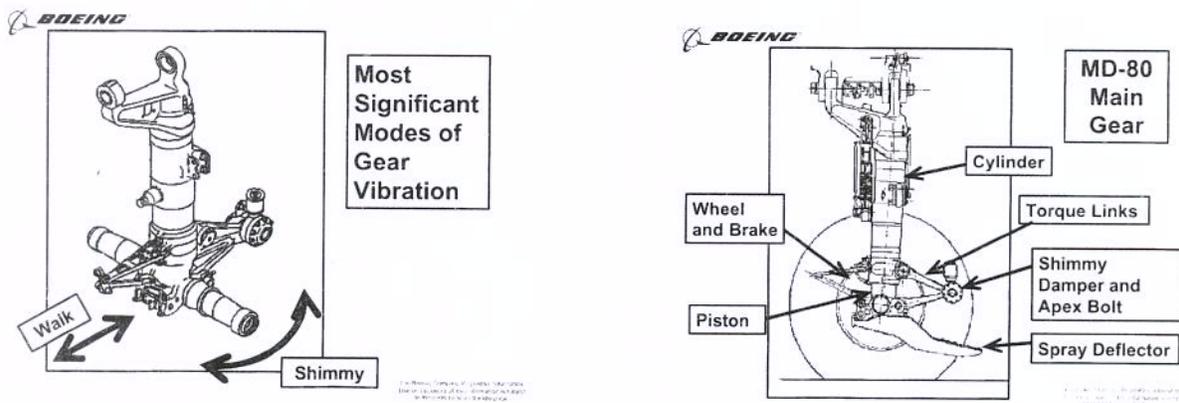
Grafico 2

**DAMPERS** – Para prevenir o disminuir el movimiento de cabeceo del eje de las ruedas principales, el fabricante de la aeronave ha provisto un sistema amortiguador o eliminador de estas vibraciones o “Shimmy damper”, el cual, mediante utilización de materiales resortados mantenidos dentro de módulos o compartimentos utilizando fluido hidráulico y varios restrictores de flujo que intercomunican las dos cámaras o depósitos entre sí de tal forma que minimizan y/o amortiguan las vibraciones o esfuerzos presentados.

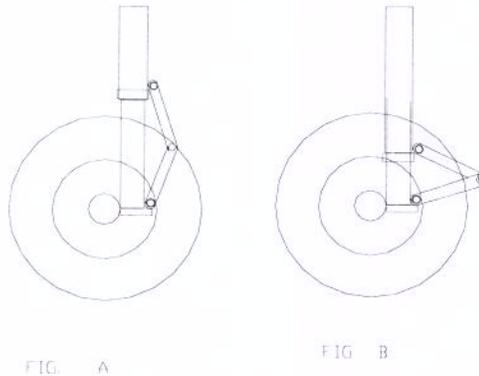
Grafico 3

Asumiendo que la aeronave efectuó un aterrizaje suave o que inicialmente su aterrizaje fue positivo pero luego flotó. Los planos producían sustentación a causa de la considerable sobre velocidad ya que los spoilers no fueron extendidos, el amortiguador no fue comprimido permaneciendo el shimmy damper a la menor distancia del eje central del tren, por lo que no cumplió su función adecuadamente de amortiguar lateralmente, permitiendo producir vibraciones extremas que no fueron neutralizadas suficientemente por el shimmy damper produciéndose la rotura de la tijera inicialmente sobre el extremo exterior de la coyuntura donde se acopla el perno de flexión de la tijera del tren derecho, justo en el ojo donde se aloja y atraviesa el perno central, que acopla los dos brazos de la tijera, donde también aloja el componente para shimmy Damper y que una vez roto permitió el desprendimiento o apertura de los dos extremos, lo que causó que se separaran instantáneamente, perdiendo el control longitudinal. (Ver fotografía 1)
