INFORME FINAL INCIDENTE GRAVE

COL-15-18-GIA

Falla de motor N°1, inmediatamente después del despegue

Boeing 727 – 200 F, Matrícula HK4262

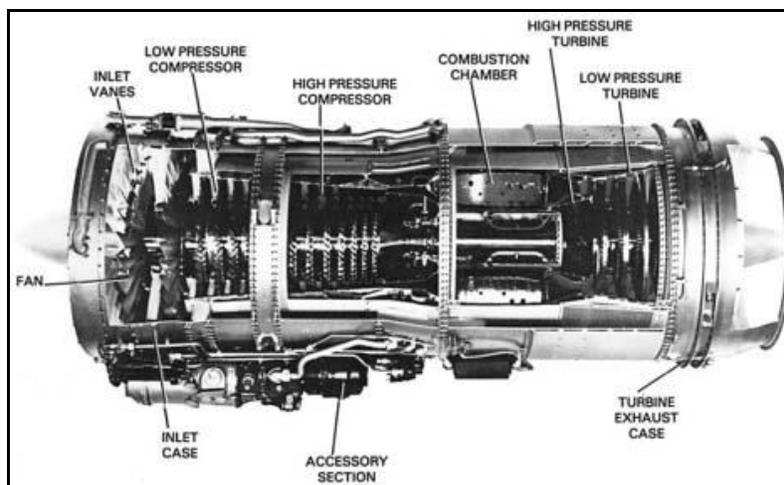
Esquema – Descripción del Motor P&W JT8D-17

El JT8D-17 es un motor P&W turbofan de flujo axial, doble rueda y totalmente en forma de ducto. Lo componen 13 estaciones (Discos) de compresor: 2 fan, 4 LPC⁶, 7 HPC⁷, 9 cámaras combustión y cuatro estaciones (Discos) de turbina: una estación de turbina de alta presión (HPT)⁸, y tres estaciones de turbina de baja presión (LPT)⁹.

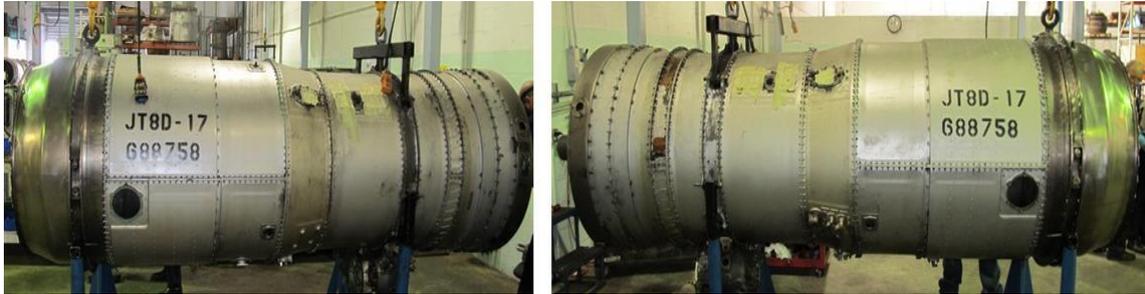
1.16.1 Inspección del Motor

Observaciones:

- El motor fue recibido con todas las líneas externas y todos sus accesorios.
- En la superficie exterior del motor no se evidenció ninguna indicación de fuego o contaminantes.

- Todos los álabes rotores de la cuarta estación de turbina se fracturaron, sin embargo los mismos se mantuvieron sujetos y seguros en las estaciones del disco.
- La localización del rango de fracturas de los álabes rotores desde la plataforma hacia el centro, y sobre la envergadura fueron aleatorias, con un patrón no discernible.
- Las superficies fracturadas se encontraron ásperas y dentadas consistentes con una sobrecarga.

- Los álabes estatores de la cuarta estación de turbina, evidenciaron daños por impacto en el borde de salida y siete de ellos desaparecidos, de los cuales seis consecutivos.
- Todas las superficies fracturadas se encontraron ásperas y dentadas consistentes con una sobrecarga.
- Todos los álabes rotores en la tercera estación de la turbina, se encontraron fracturados cerca de la plataforma del álabe “en forma de mazorca” y desaparecidos.
- Todos los álabes estatores de la tercera estación de turbina se encontraron presentes, sin embargo los bordes de ataque de todos los estatores se encontraban en buena condición, pero los bordes de salida tenían daños severos por impacto.
- Las superficies fracturadas se encontraron ásperas y dentadas con su consistente sobrecarga.

- Los álabes rotores de la segunda estación de turbina se encontraron todos presentes con algunas fracturas. Las superficies fracturadas que eran visibles estaban ásperas y rayadas por sobrecarga.
- Los álabes estatores de la segunda estación de turbina se encontraron todos presentes e intactos. Tres álabes estatores en la posición horaria de las 6 tenían deformaciones en el borde de salida consistentes por cambios térmicos. Múltiples álabes alrededor de la circunferencia tenían daños por temperatura y oxidación en el borde de ataque.

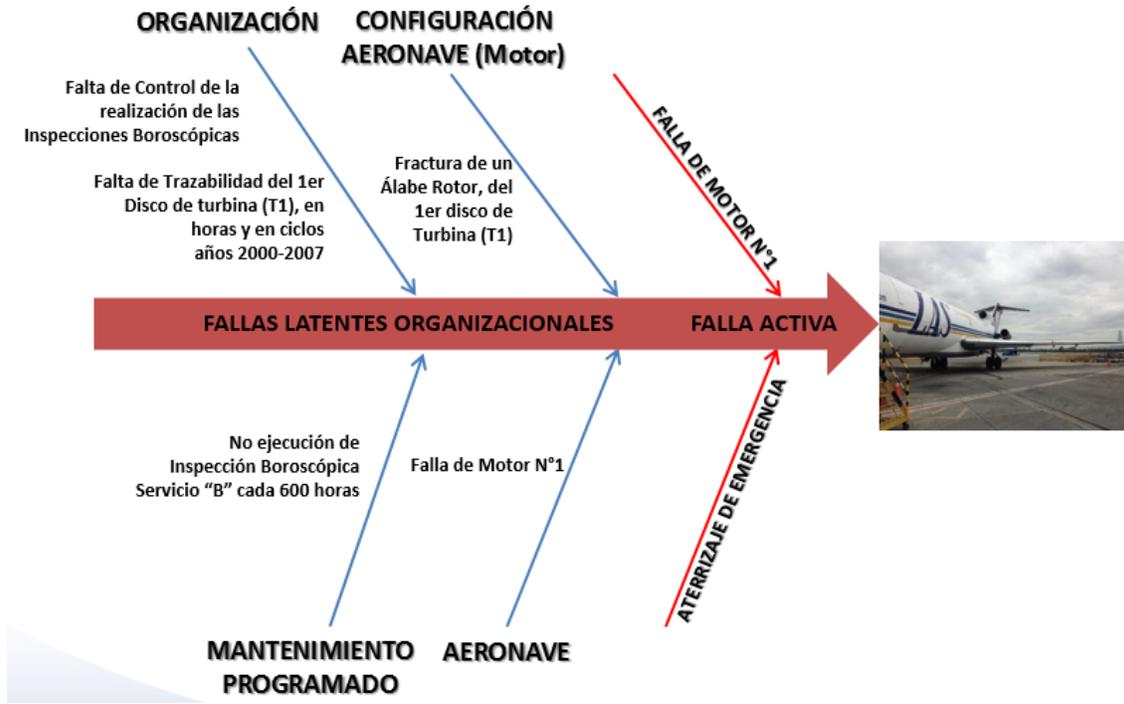
MÉTODO APLICABLE ISHIKAWA / ANÁLISIS CAUSA RAÍZ

A continuación se describe el modelo utilizado para proporcionar al análisis, la visualización grafica de las fallas latentes en la organización, que condujeron de manera combinada para la configuración del incidente grave.
