DECLARACIÓN PROVISIONAL INCIDENTE GRAVE

COL-15-24-GIA

Pérdida de Control y Excursión de Pista durante la Maniobra de Aterrizaje

Cessna 421, Matrícula HK4793

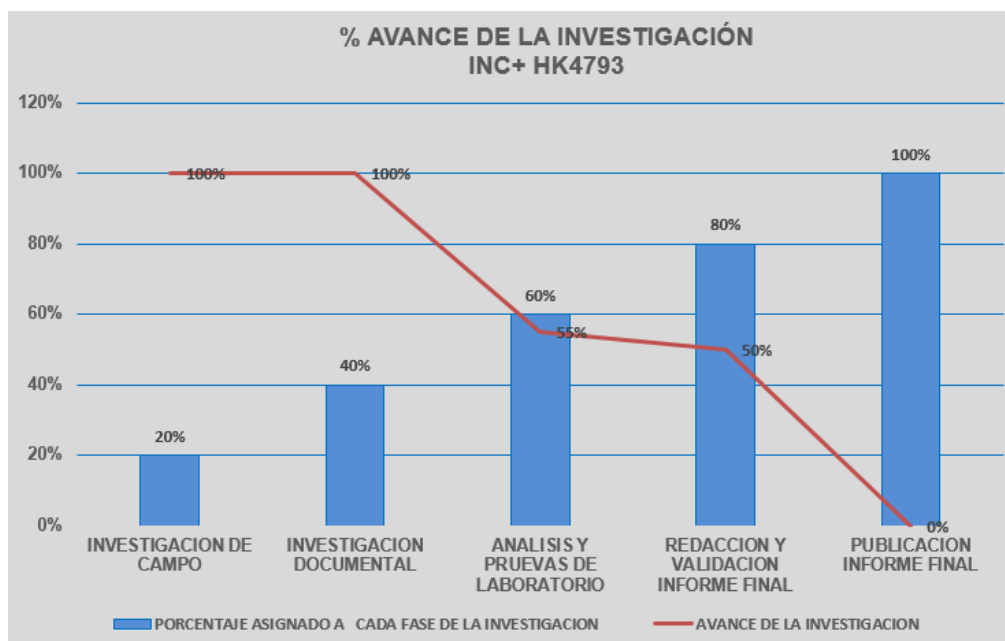
Avance Investigación Incidente Grave (INC+) HK4793

El GRIAA emitió la presente declaración provisional, por cuanto Ambulancias Aéreas de Colombia S.A.S, argumentó que por diversas causas de orden logístico y técnico, no se enviaron los componentes del tren principal izquierdo a un laboratorio calificado; manifestado que habían sido enviados equivocadamente a un TAR, que no contaba con la facultad ni los medios necesarios para efectuar ese tipo de inspección (análisis de falla).

Así mismo, la empresa enfatizó que no se realizó seguimiento a la primera solicitud de inspección efectuada por el GRIAA, por razones estrictamente competentes a la empresa. Por lo anterior, Ambulancias Aéreas de Colombia S.A.S decidió enviar los componentes a la Universidad Pontificia Bolivariana para el respectivo análisis; resultados que se estima se encuentren listos para dentro de dos meses (Mes de agosto-septiembre/2016).

Dicha inspección, se debe realizar con el fin de poder determinar las probables causas que conllevaron a la falla del tren principal izquierdo.
