INFORME FINAL INCIDENTE GRAVE

COL-15-49-GIA

Aterrizaje forzoso en campo no preparado por pérdida parcial de potencia

Cessna A188B, Matrícula HK1820

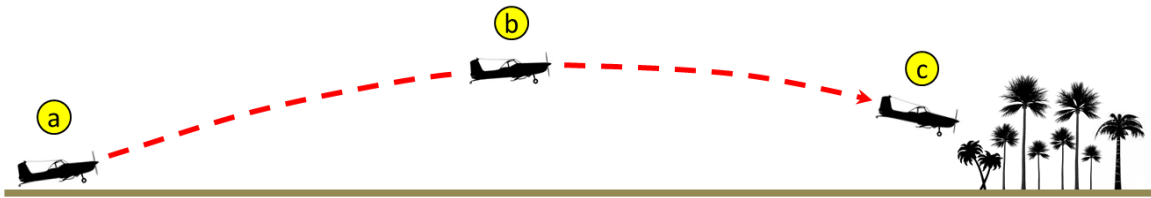
- b) Durante la fase inicial de ascenso, la aeronave experimentó una reducción en su rendimiento aerodinámico, razón por la cual el piloto decidió accionar la palanca de emergencia (Expulsar el producto agro-químico).
- c) La aeronave perdió su capacidad de sustentación y se precipitó sobre una plantación de palma.

Secuencia de eventos durante el incidente grave de la aeronave HK1820

El piloto mantuvo la trayectoria de vuelo e impactó contra el terreno a una distancia aproximada de 500 metros de la cabecera de la pista, deteniéndose finalmente en las coordenadas geográficas N04°17'51.7/W 073°11'54.5, con rumbo final de 165°.

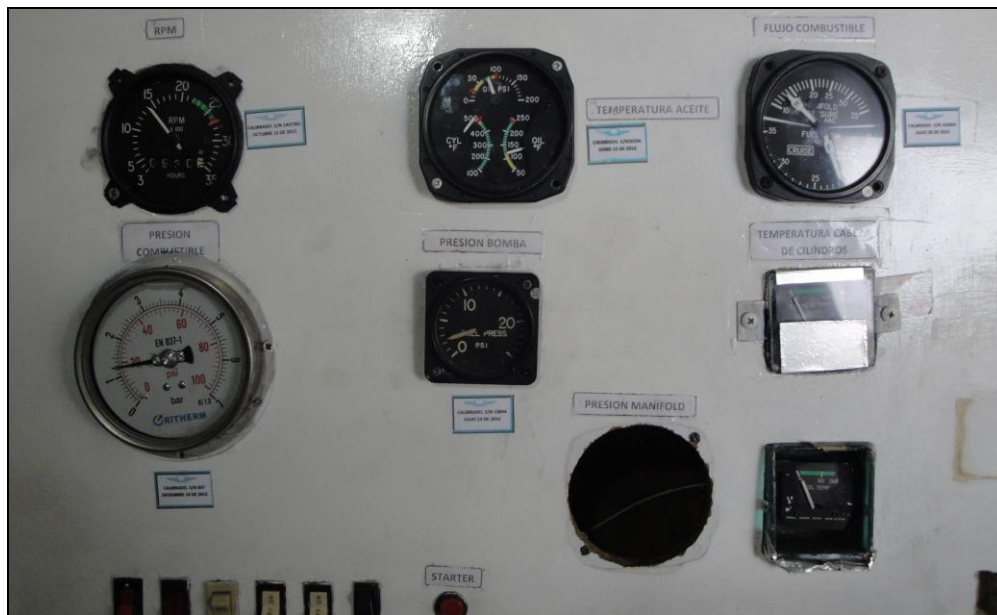
Tablero de instrumentos del banco de pruebas del motor

Con relación al problema identificado, se evidenció que la pérdida de potencia en el motor se presentó cuando se ajustó la mezcla Aire/Combustible a "Rica", la cual contiene más combustible del necesario.
