INFORME FINAL INCIDENTE GRAVE

COL-15-04-2015

**Contacto Anormal y Excursión de Pista durante maniobra de Toque y Despegue
Cessna 182Q, Matrícula HK2127
21 de Enero de 2015
Rionegro, Antioquia – Colombia**

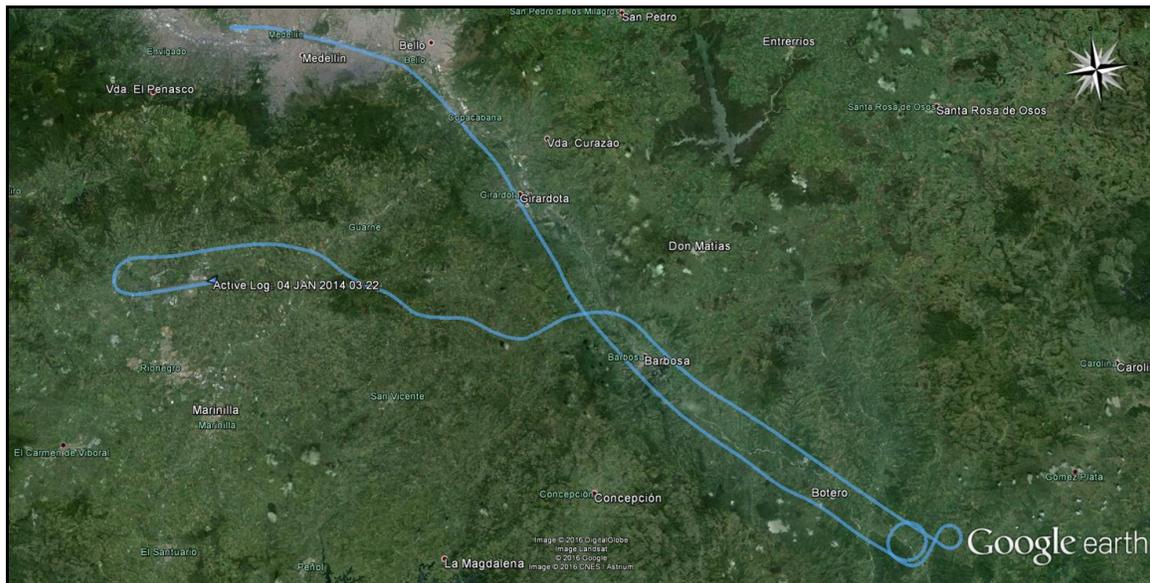
Los datos de trazas del equipo de posicionamiento global (GPS) a bordo de la aeronave fueron extraídos con el fin de determinar la trayectoria de vuelo y su desplazamiento a lo largo de la pista de SKRG.

Traza de GPS de la aeronave HK2127 el día 21 de Enero de 2015

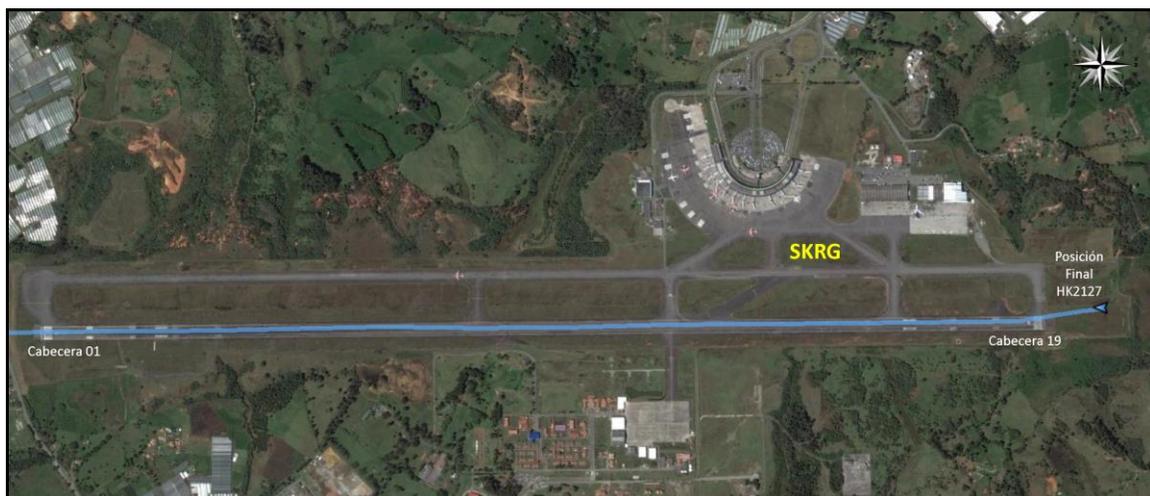
Durante la excursión de pista y carrera de desaceleración, la aeronave realizó cuatro (4) rebotes sobre la zona de seguridad generando la fractura del tren de aterrizaje delantero seguido de su volteo dinámico, quedando en posición invertida sobre el terreno a 197 metros del extremo de la cabecera 19 y 97 metros de la antena del Localizador (LLZ) del Sistema de Aterrizaje por Instrumentos ILS en las coordenadas N06°10'55.54"/W075°25'25.07" a una elevación de 7020 ft y rumbo final de 165°.

Diagrama de la Excursión de Pista de la aeronave HK2127 en SKRG

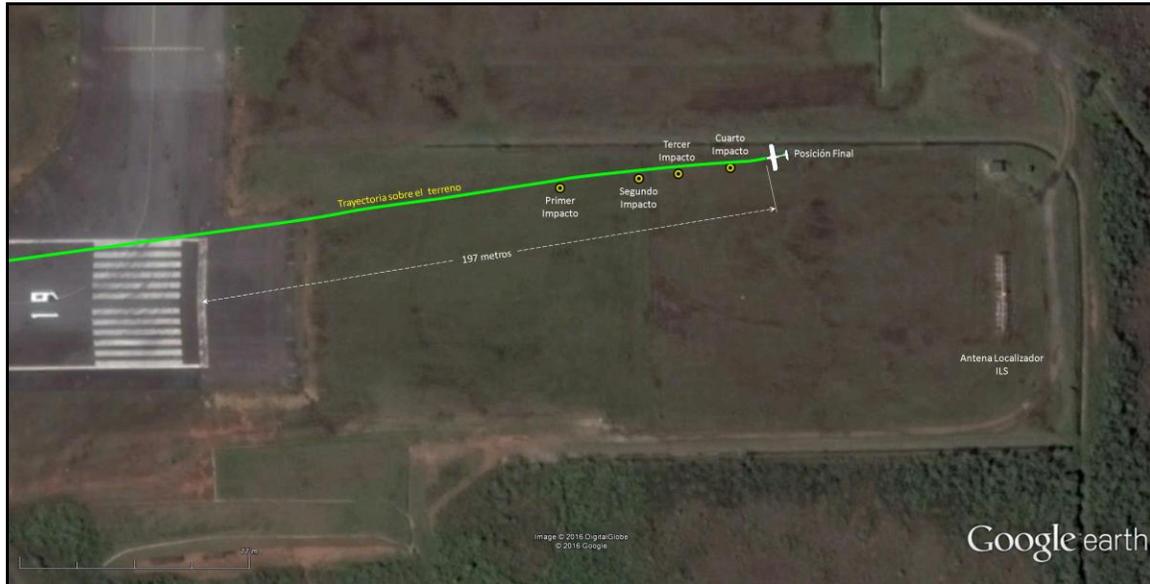
Se encontraron los rastros dejados por la aeronave a medida que se desplazaba sobre el terreno correspondiente al Área de Seguridad de Extremo de Pista (RESA); el primer impacto se registró a 124 metros de la cabecera 19 donde se desprendió el tren de nariz, el segundo, tercero y cuarto impacto se localizaron a 153 metros 167 metros y 185 metros respectivamente, siguiendo una trayectoria con rumbo de 356° .

Ubicación de los puntos de impacto a lo largo del Área de Seguridad de Extremo de Pista

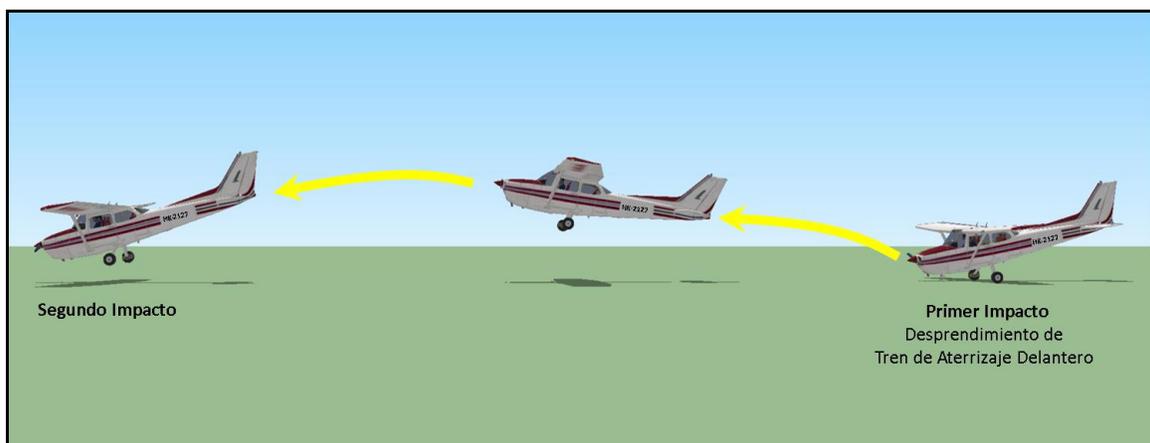
Secuencia del primer y segundo impacto

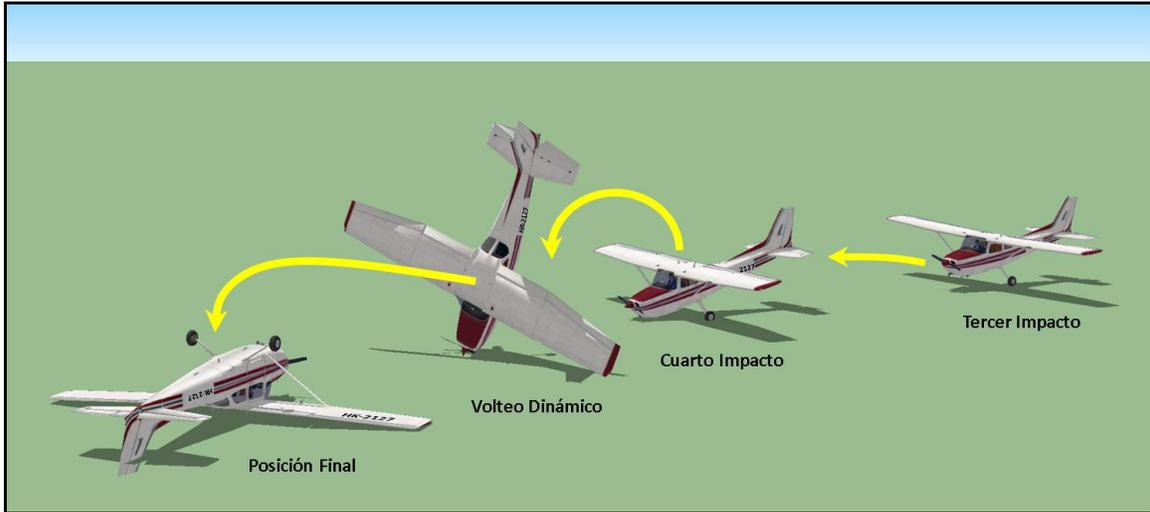
Secuencia del tercer, cuarto impacto, volteo dinámico y posición final de la aeronave

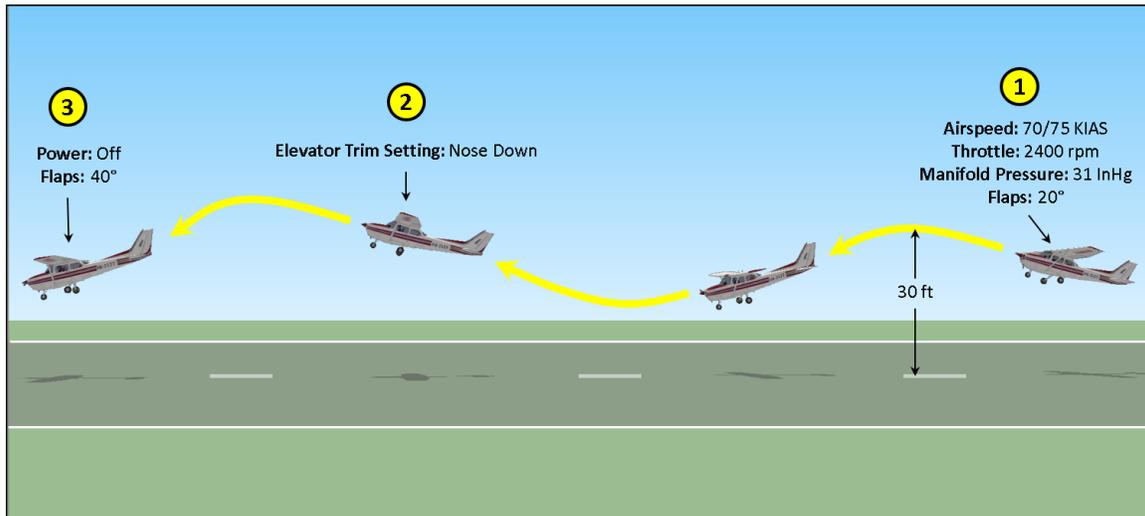
3. Ante la imposibilidad de obtener un régimen de ascenso óptimo que lo alejara de los obstáculos presentes en la ruta de vuelo, tomó la decisión de abortar el despegue, llevando la perilla del acelerador a CLOSED y bajando los flap's a 40°.

Trayectoria realizada por la aeronave HK2127 durante el descolaje

El aterrizaje forzoso se produjo antes de finalizar la cabecera 19, la aeronave se desvió hacia la izquierda, saliendo del eje pista hasta producirse la excursión que la llevó a ingresar en el Área de Seguridad de Extremo de Pista (RESA).

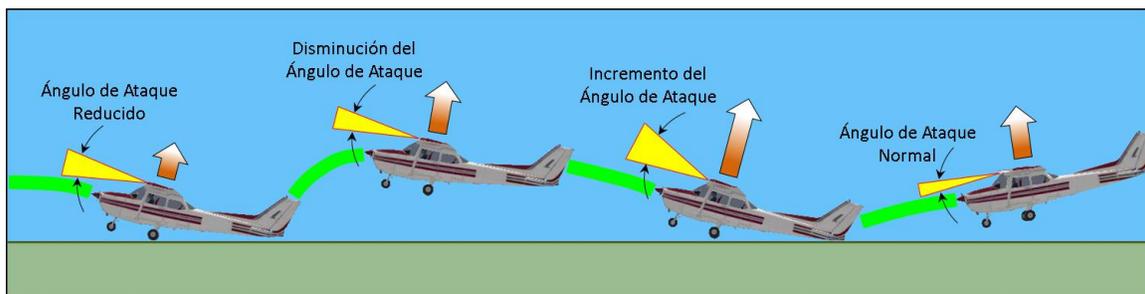
La aeronave experimentó un contacto anormal con la superficie provocando rebotes sucesivos (*Bounced Landing*), los cuales son generados principalmente por cambios bruscos en el ángulo ataque que producen incrementos en las fuerzas de sustentación.

El cambio abrupto en el ángulo de ataque es el resultado de una fuerza de inercia instantánea que empuja hacia abajo la cola de la aeronave cuando las ruedas principales impactan fuertemente la superficie antes de alcanzarse una actitud apropiada para el contacto con la pista.

Cambios en el ángulo de ataque durante un Bounced Landing
