INFORME FINAL INCIDENTE GRAVE

COL-15-33-GIA 2015

Pérdida parcial de potencia y excursión de pista

CESSNA T210, HK 4788G

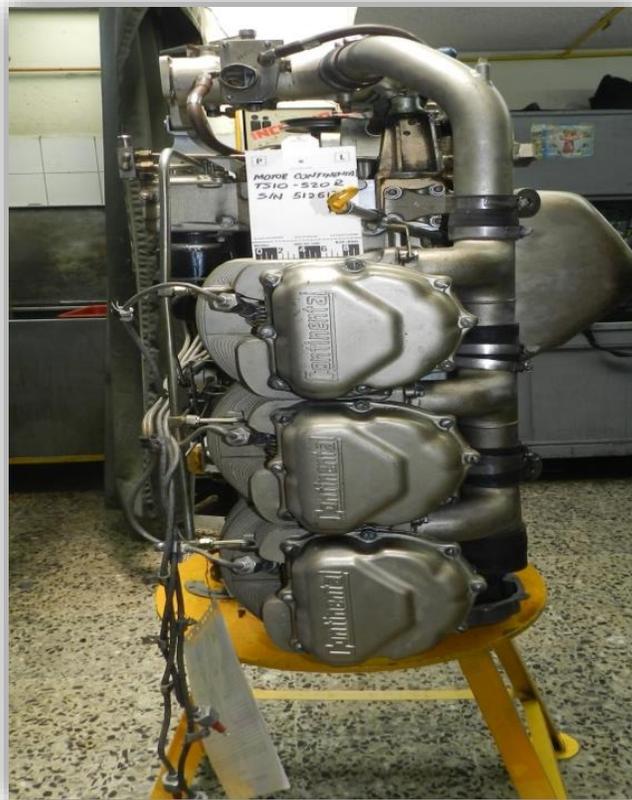
Motor en el banco previo el desarme

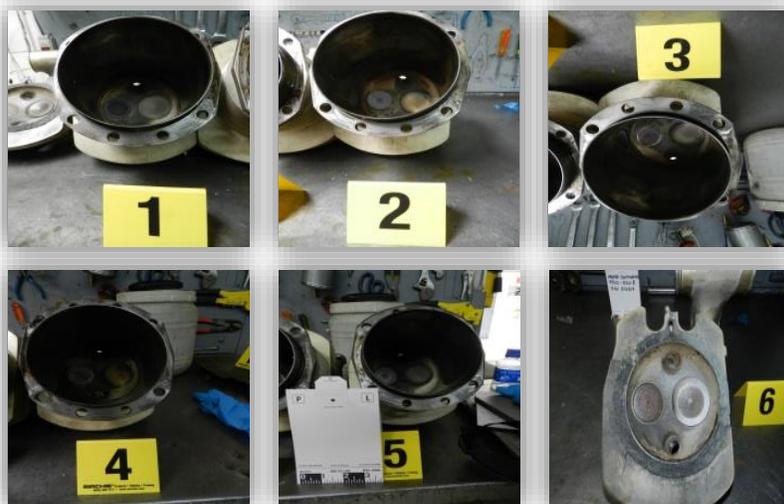
Cilindros del motor

- Durante la remoción de los cilindros se evidenció que el cilindro ECI ubicado en la posición 6 y con número de serie S/N 21432-18 presentaba un desprendimiento de la cabeza del cilindro.

Fractura del cilindro 6 a la altura de la cabeza del mismo

Se encontró que los cilindros instalados en la posición Número 6 eran más susceptibles a este tipo de falla debido a los cambios bruscos de temperatura por su proximidad a la entrada de aire de la nacella del motor.

De acuerdo al número de serie del cilindro se evidencia que no se encuentra dentro de las seriales aplicables para este AD sin embargo y de acuerdo al boletín mandatorio de ECI (Engine Components Inc) MSB No. 06-2 que trata de la inspección de los cilindros para motores de las series 520 y 550 del 25 de Agosto de 2006; se evidencia que el cilindro se encuentra dentro de las series aplicables (series entre 7709 y 33696) y se puede identificar plenamente como parte de los cilindros defectuosos.
