INFORME FINAL INCIDENTE GRAVE

COL-15-30-GIA

**Apagada inadvertida de los dos motores al iniciar maniobra de descenso
BEECHJET HAWKWER 400A (BE-40), matrícula HK4756, serie RK-212**

28 de Julio de 2015

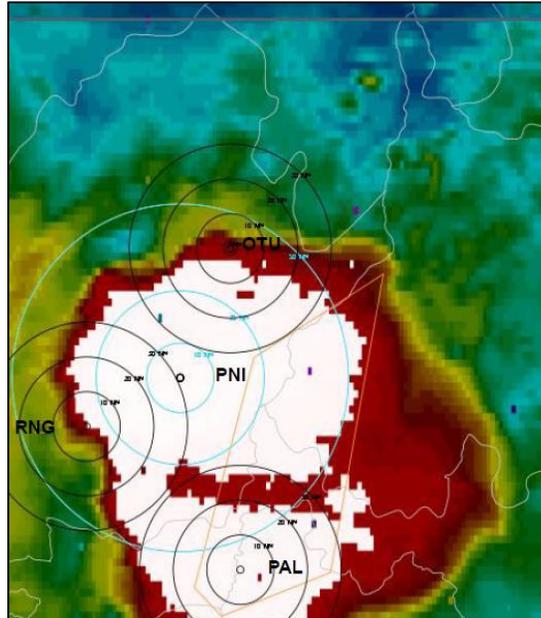
Para las 04:15 UTC, momento en el que se presentó la doble apagada de motores del HK4756, existía la presencia de una actividad convectiva entre RNG/VOR, OTÚ/VOR y el sur de PAL/VOR²⁰. Esta actividad convectiva continuaba en desarrollo desde casi cuatro horas antes y a las 04:15 UTC ya se encontraba compuesta por múltiples células de tormenta, generando fenómenos meteorológicos adversos tales como tormenta severa, engelamiento severo, fuertes vientos ascendentes y descendentes, turbulencia de moderada a severa y precipitaciones fuertes.

Imagen satelital de las 04:15 UTC para el 29 de Julio del 2015

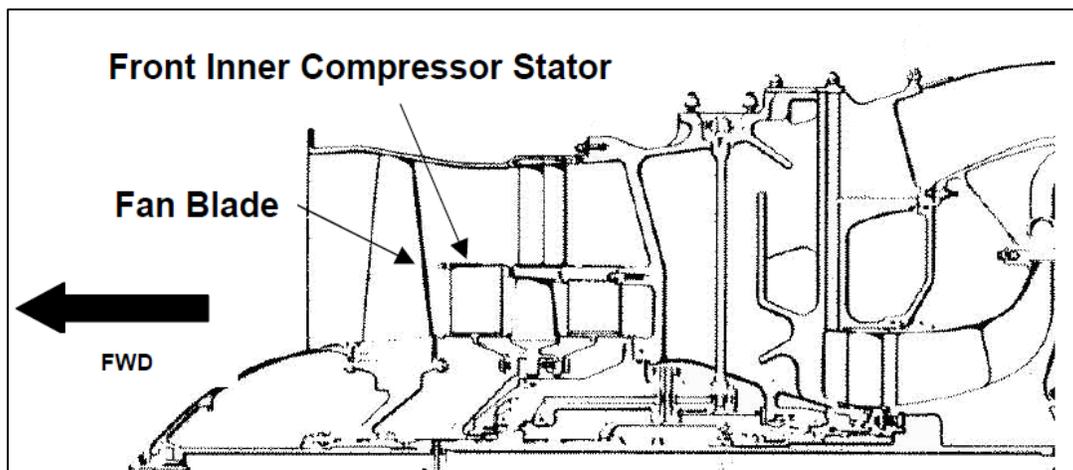
Después de los acontecimientos de Sarasota y Jacksonville, la P&WC realizó un estudio para determinar si era posible que los cristales de hielo a gran altitud se adhirieran y se aglomeraran al interior de los motores JT15D-5, hasta el punto de apagarse. El análisis reveló que sin usar el sistema engine anti-ice sí era posible que los cristales de hielo se aglomeraran y agruparan en la parte frontal del compresor estator y que la aglomeración de estos cristales originaban un "compressor surge" y/o la apagada de los mismos.

Los resultados de los estudios también sugirieron que los cristales de hielo pueden derretirse cuando pasan por la sección del fan, debido a un incremento de temperatura al comprimir el aire, y posteriormente se adquieren y congelan nuevamente en la parte frontal del compresor estator⁵⁷.

Vista de la parte delantera de un motor JT15D-5, haciendo énfasis en la sección estatora

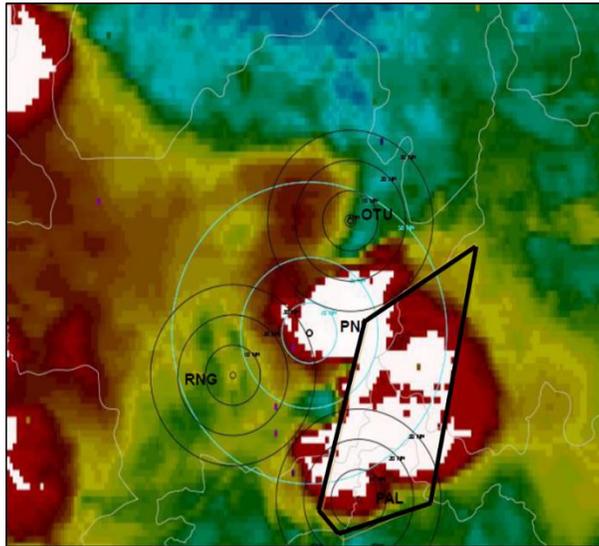
Posteriormente a las 03:15 UTC, exactamente una (01) hora antes de que el HK4756 presentara la apagada de los dos motores, se observó la agrupación de los diferentes sistemas convectivos en la parte norte del área restringida SKR10. Este sistema convectivo en su estado de madurez presentó topes bastante fríos, alcanzando niveles de vuelo aproximadamente hasta FL600, dejando como resultado vientos ascendentes y descendentes, presencia de engelamiento severo, turbulencia y lluvias fuertes.

Imagen satelital de las 03:15 UTC del 29 de Julio del 2015

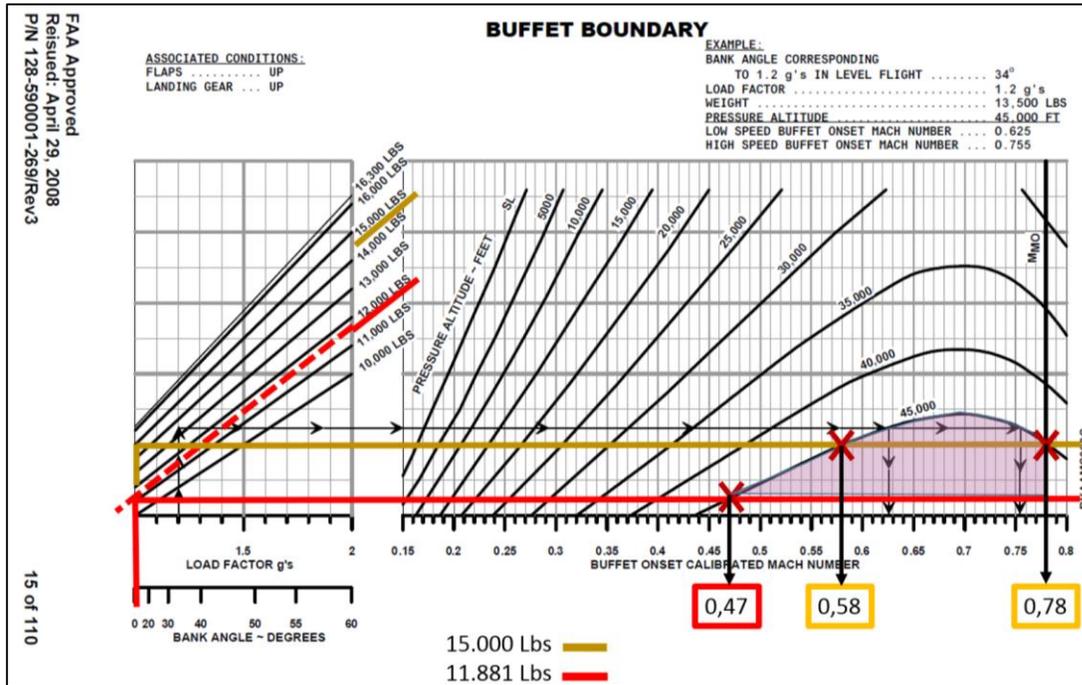
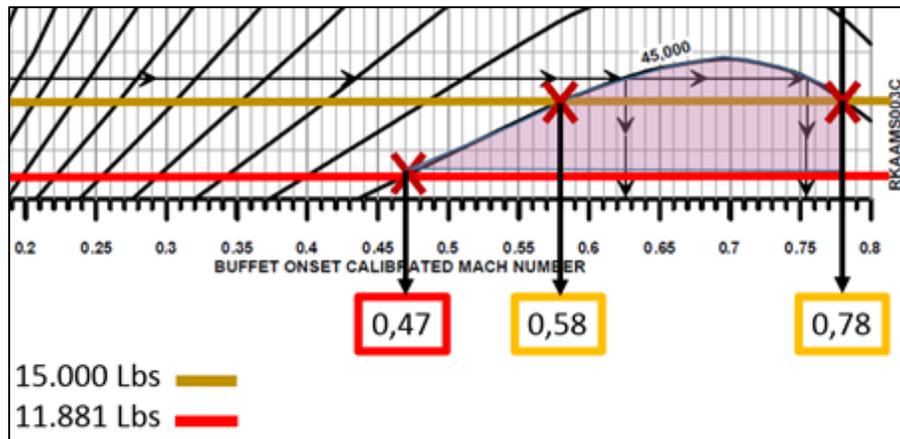
Gráfica de buffet boundary a FL450 para los pesos 15.000 lbs y 11.881 libras.

Gráfica de buffet boundary a FL450 para los pesos 15.000 lbs y 11.881 libras (Ampliada)

El análisis de la carta de buffet boundary permitió identificar que para el peso del HK4756 al momento de la emergencia (líneas rojas), la velocidad Low Speed Buffet Onset Number era de M0.47 (aproximadamente CAS 121 Knts) y M0.78 como la velocidad High Speed Buffet Onset Number que para este caso es la velocidad Mmo. Ahora bien, para una aeronave que por ejemplo, después de ascender a FL450 tenga un peso de 15.000 lbs, la velocidad Low Speed Buffet Onset Number sería de M0.58 (aproximadamente CAS 151

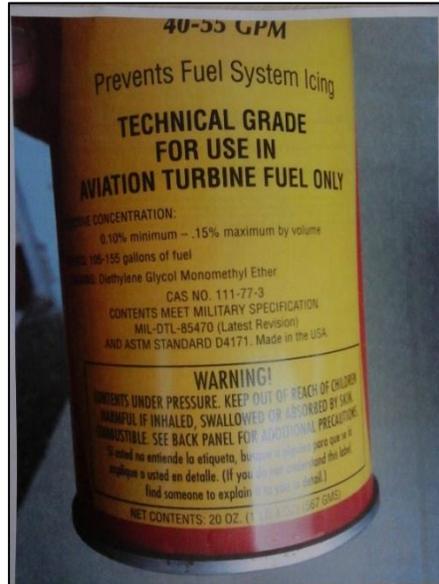
Inhibidor usado por la empresa aérea ⁷² y exigido por la Hawker Beechcraft Corporation

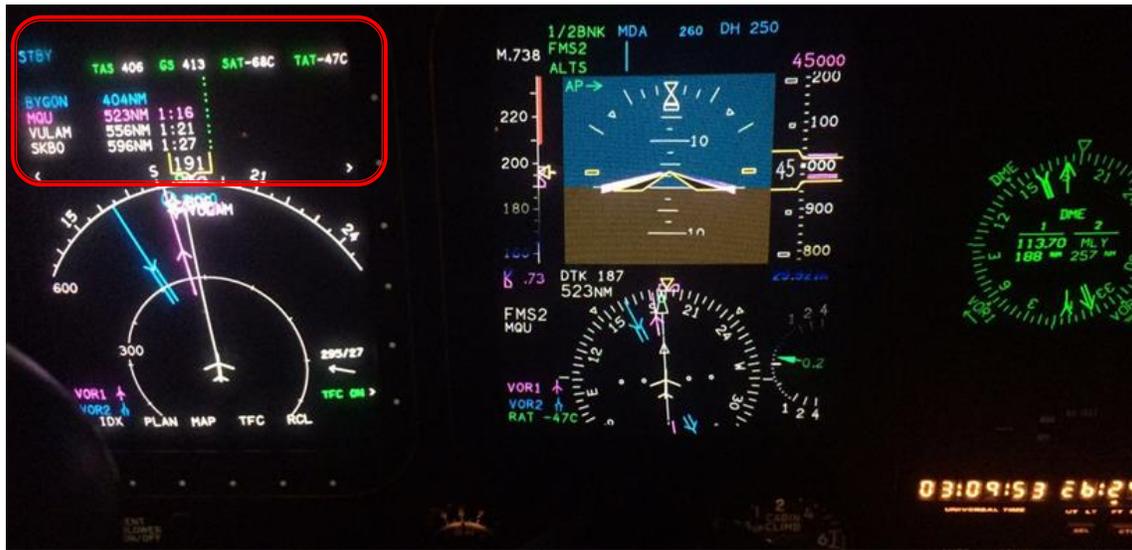
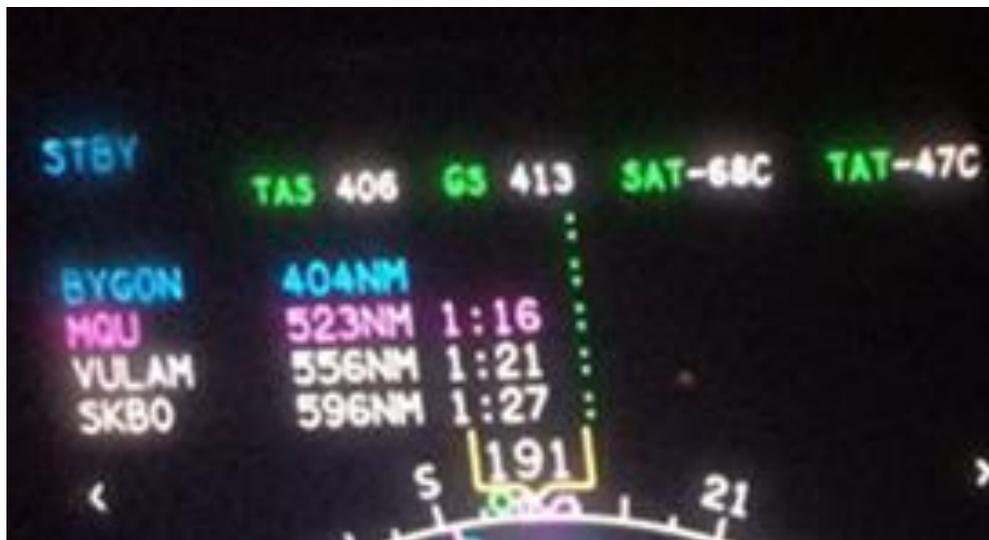
Datos de vuelo a FL450 a 523NM de MQU/VOR⁸¹

Ahora bien, la información factual obtenida de la fotografía expuesta anteriormente es totalmente coherente con la explicación teórica brindada sobre las temperaturas SAT y TAT.

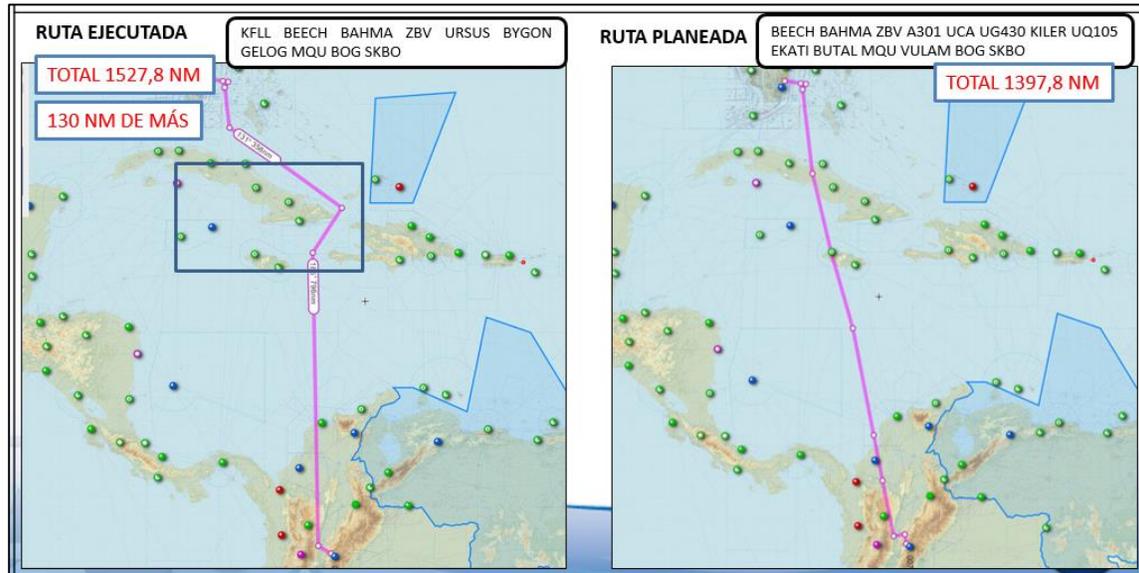
Comparación entre la ruta modificada y la ruta inicialmente solicitada

El desvío URSUS-BYGON-GELOG (ver imagen izquierda) generó un incremento de 130NM a volar, por tal motivo, posterior al desvío la tripulación del HK4756 solicitó ascenso a FL450 y así reducir el consumo de combustible.

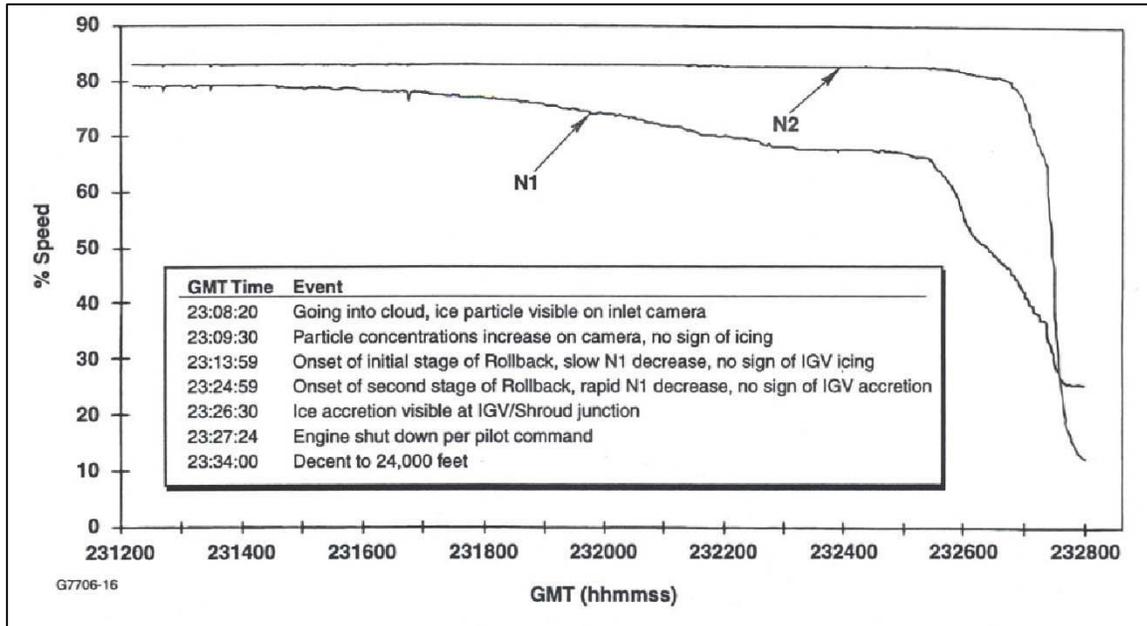
Caso de ejemplo, en donde las revoluciones N2 estuvieron muy bajas posterior a un evento ⁹⁴

En el caso del HK4756 las indicaciones de 0%N2 durante el descenso indican que el eje de la turbina de alta de ambos motores estaba totalmente estático. El descenso sobre condiciones meteorológicas adversas en IMC no generó cambios significativos de temperaturas para que los motores del HK4756 se descongelaran internamente. De hecho, una baja velocidad relativa⁹⁵ facilita notoriamente la continua adhesión de hielo interno en los motores, considerando también que las condiciones de mal tiempo hayan contenido gotas superenfriadas que ingresaron a los motores.
