# INFORME FINAL INCIDENTE GRAVE

**COL-18-19-GIA**

**Aterrizaje fuerte**

**B727-2S2F, Matrícula HK 4637**

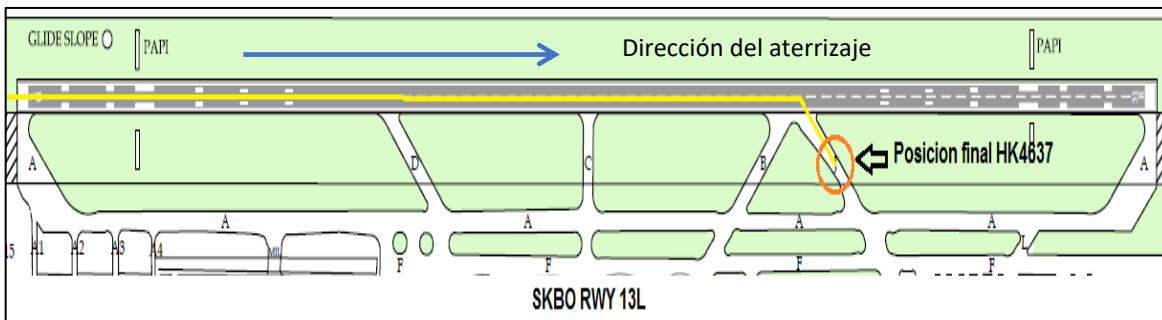
La aeronave fue llevada por sus propios medios hasta la calle de rodaje B11, desde donde fue remolcada. El evento ocasionó el cierre de la pista 13L/31R del aeródromo por la presencia de abundante FOD.

Figura No. 1: Posición final avión HK4637 pista, 13L SKBO

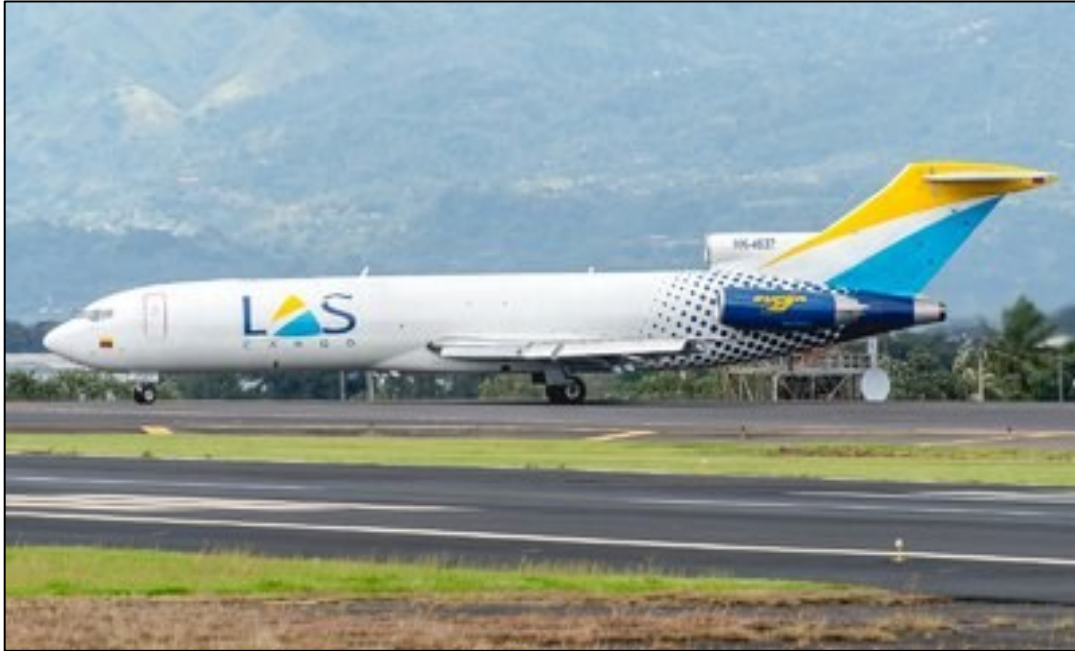
No se presentaron personas lesionadas. Los ocupantes abandonaron la aeronave por sus propios medios. La aeronave sufrió daños importantes por los impactos de los restos de la llanta en el tren de aterrizaje, parte inferior del fuselaje delantero y en las superficies de control.

Fotografía No. 1: B727–2S2F LAS Cargo, HK 4637.
