INFORME FINAL INCIDENTE GRAVE

COL-19-26-GIA

Contacto anormal con la pista,
aterrizaje con tren arriba

Cessna 402, Matrícula HK5126

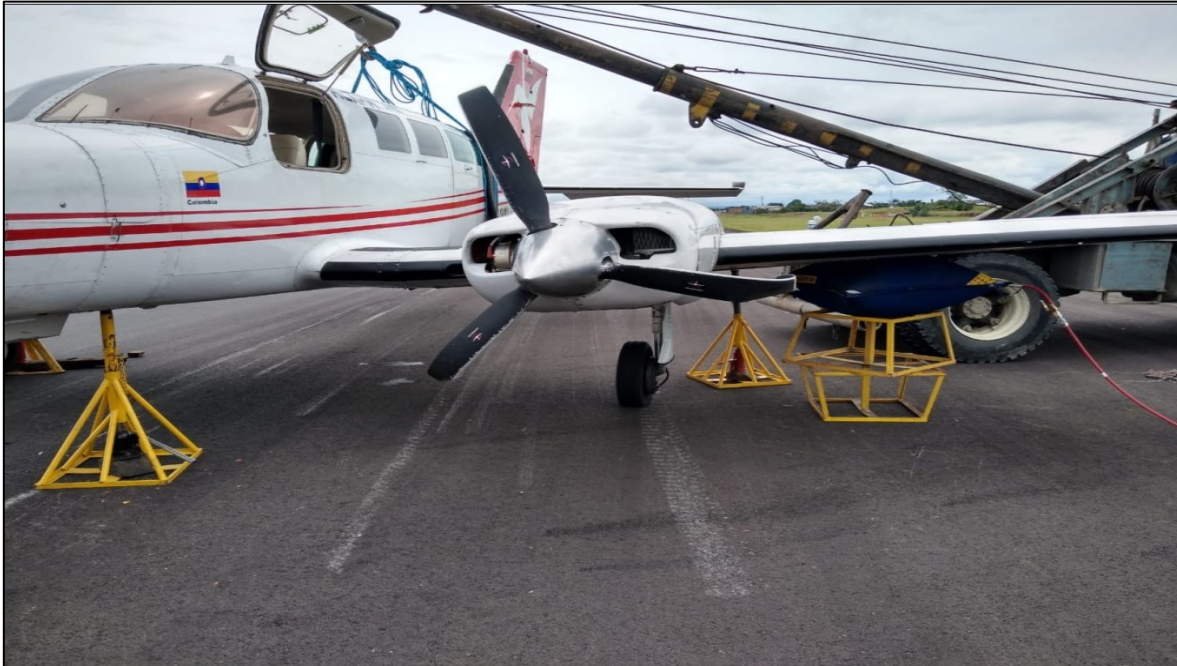
Fotografía No. 2: Remoción de Aeronave de la pista.

Cuatro (4) horas más tarde, fue posible lograr la extensión del tren, de manera segura, con la aeronave en la pista; la aeronave fue removida y ubicada en una posición de la rampa en el aeropuerto con los trenes abajo y asegurados.

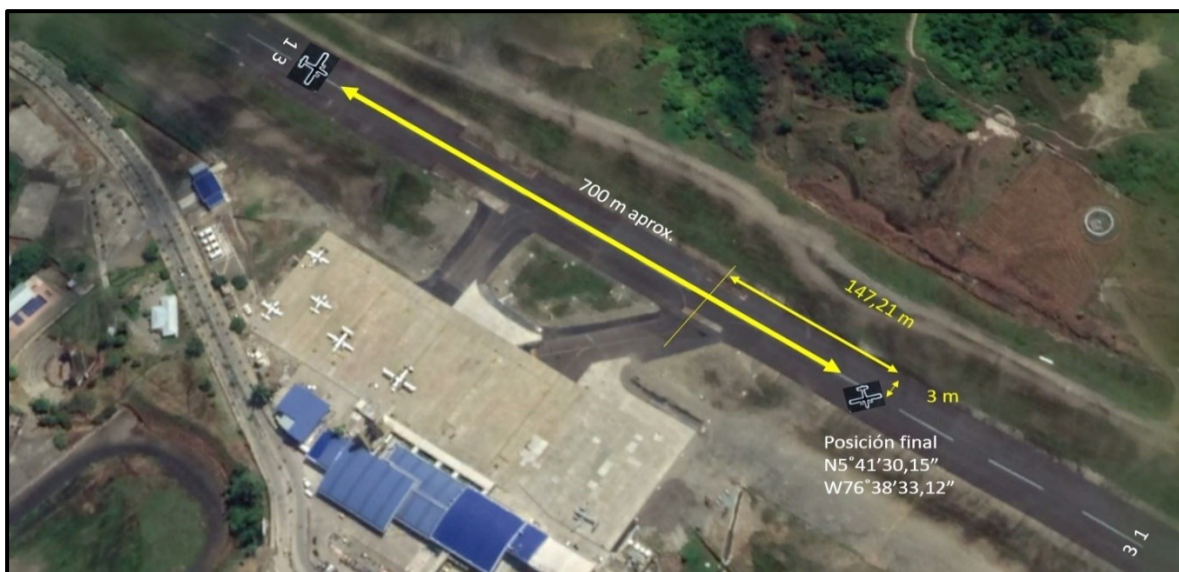
La aeronave hizo contacto con la pista en el primer tercio, con el tren arriba. Luego se desplazó sobre la pista y terminó sobre ella, a 700 m del punto de contacto. La posición final de la aeronave HK-5126 fue en las coordenadas N 5° 41' 28.09" W 76° 38' 30.04", 147.21 m adelante de la calle de rodaje A.

Imagen No. 4: Recorrido de la aeronave en contacto con la pista
