INFORME FINAL INCIDENTE GRAVE

COL-20-40-GIA

**Colisión contra globo
aerostático durante el aterrizaje**

Airbus A319-115

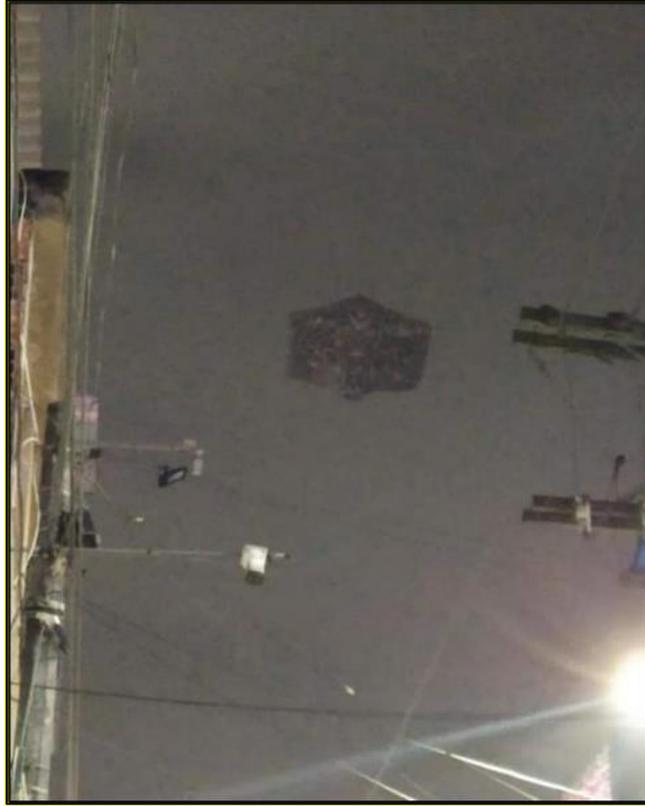
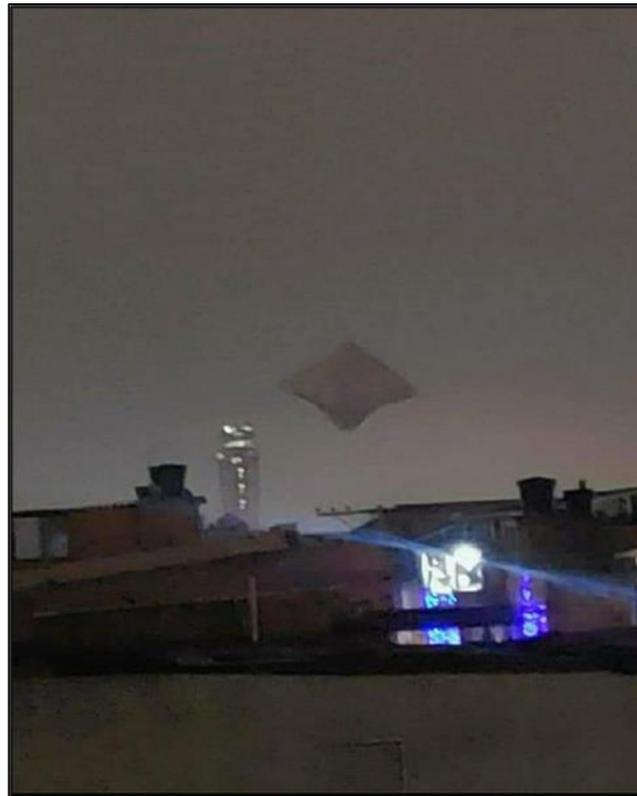
Fotografías No. 5 y 6: Globo volando en las cercanías del Aeropuerto Eldorado.

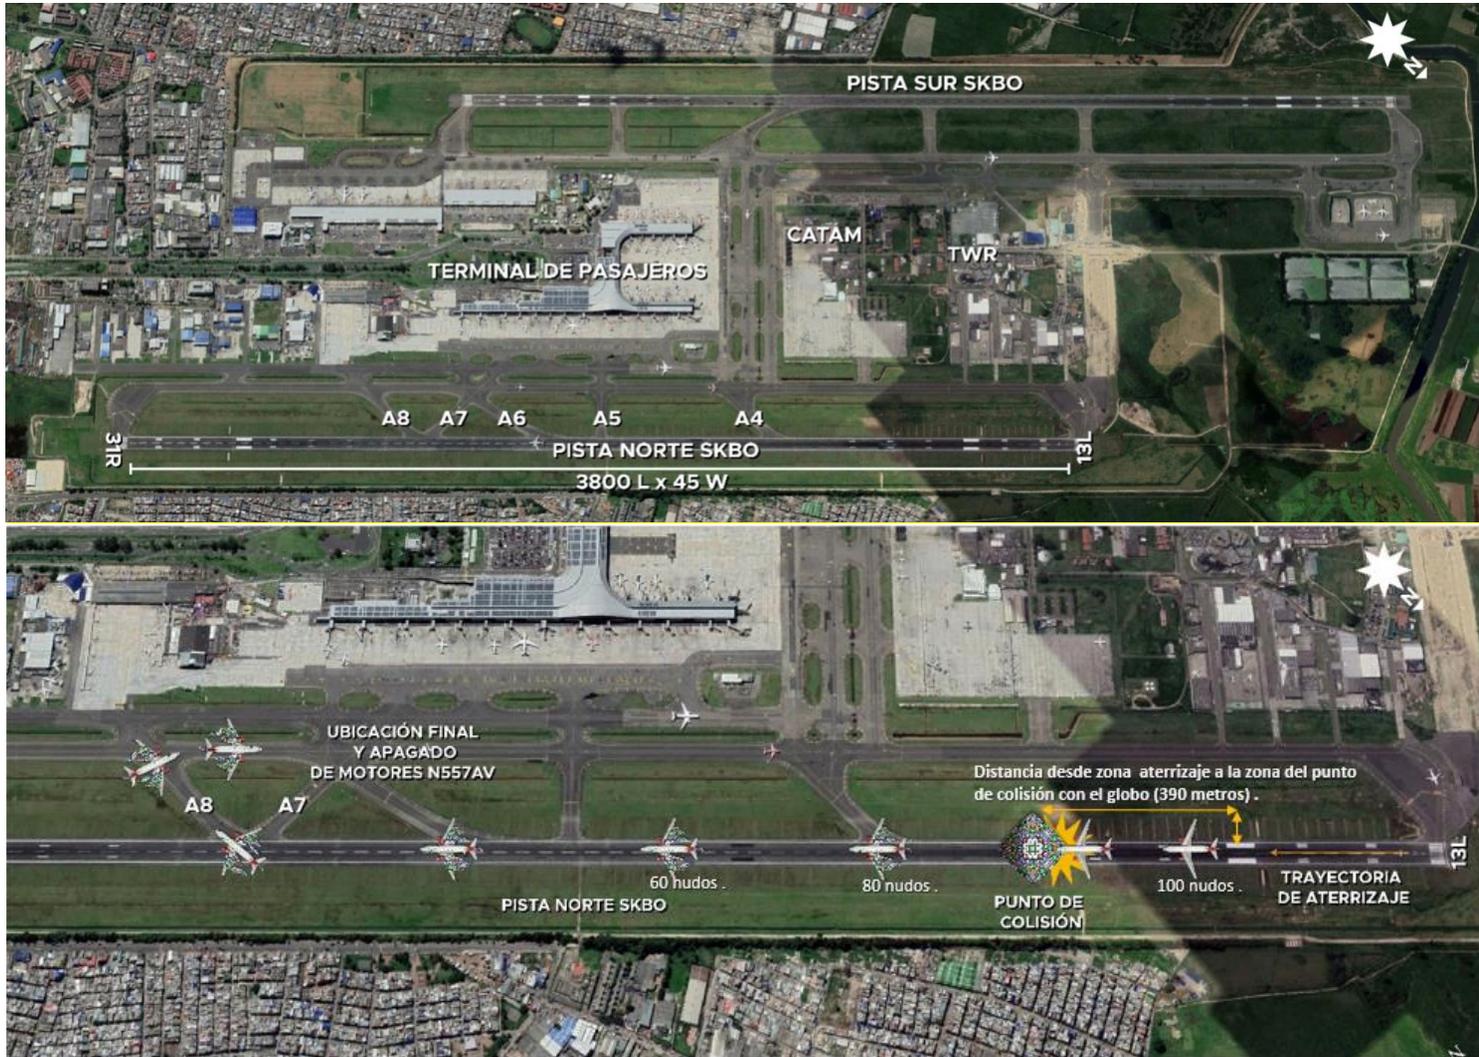
Imágenes No.1 y 2: Plano del Aeropuerto Internacional Eldorado y secuencia del impacto entre el globo y el avión N557AV.

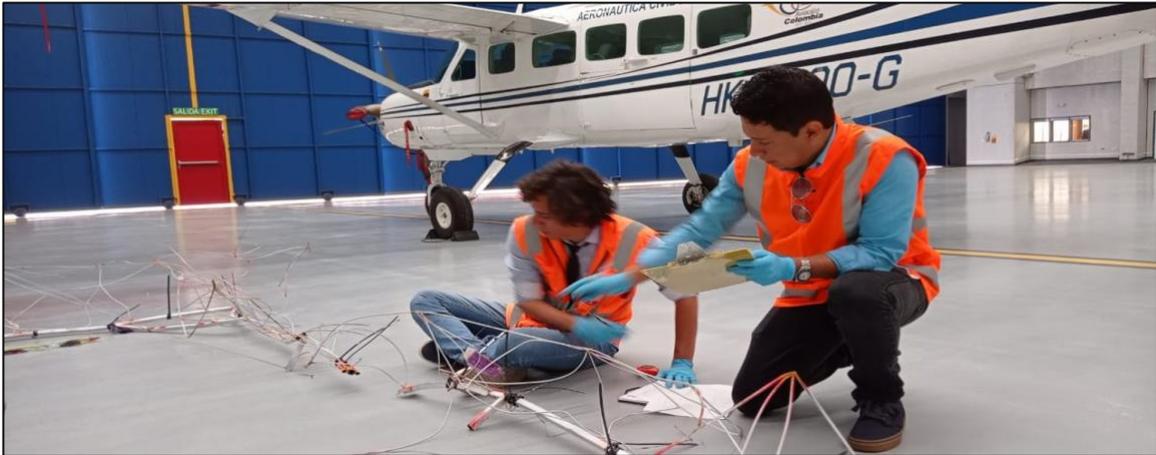
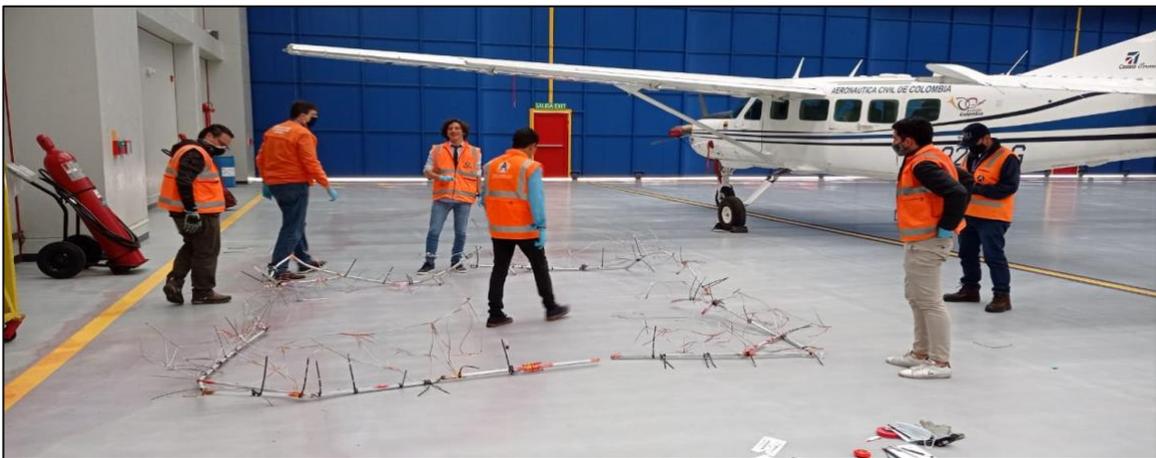
Fotografías No. 11 y 12: Expertos de CIPSELA y del GRIAA efectuando el levantamiento dimensional de la candileja del globo aerostático.

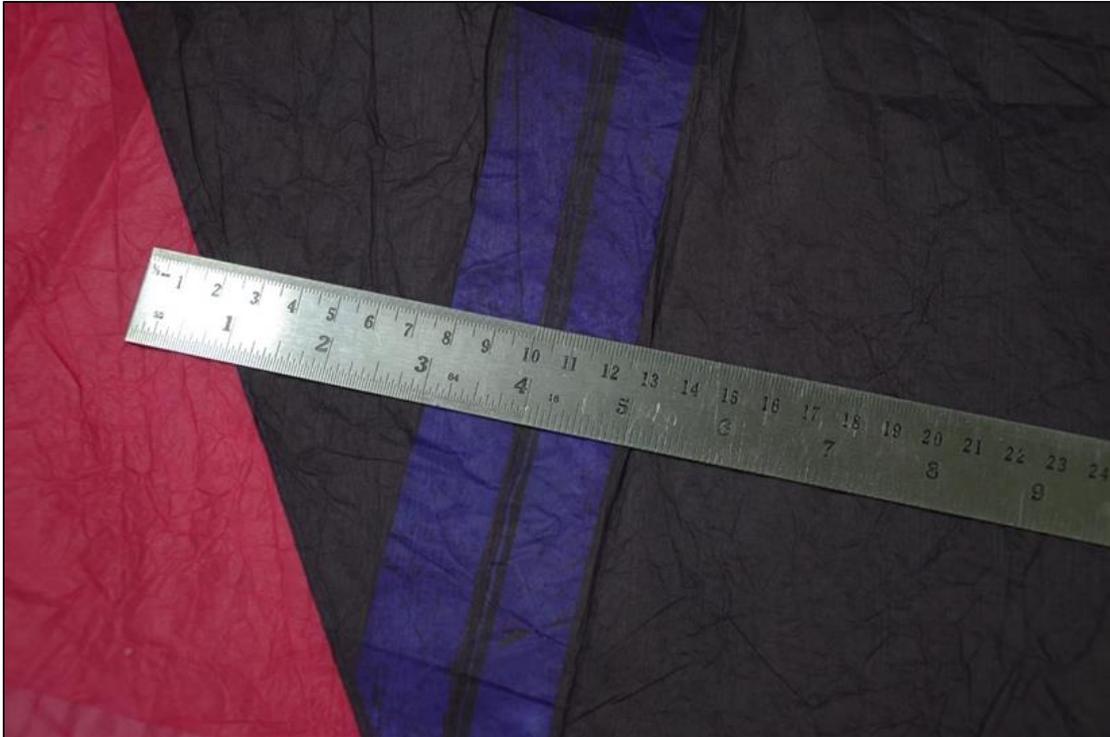
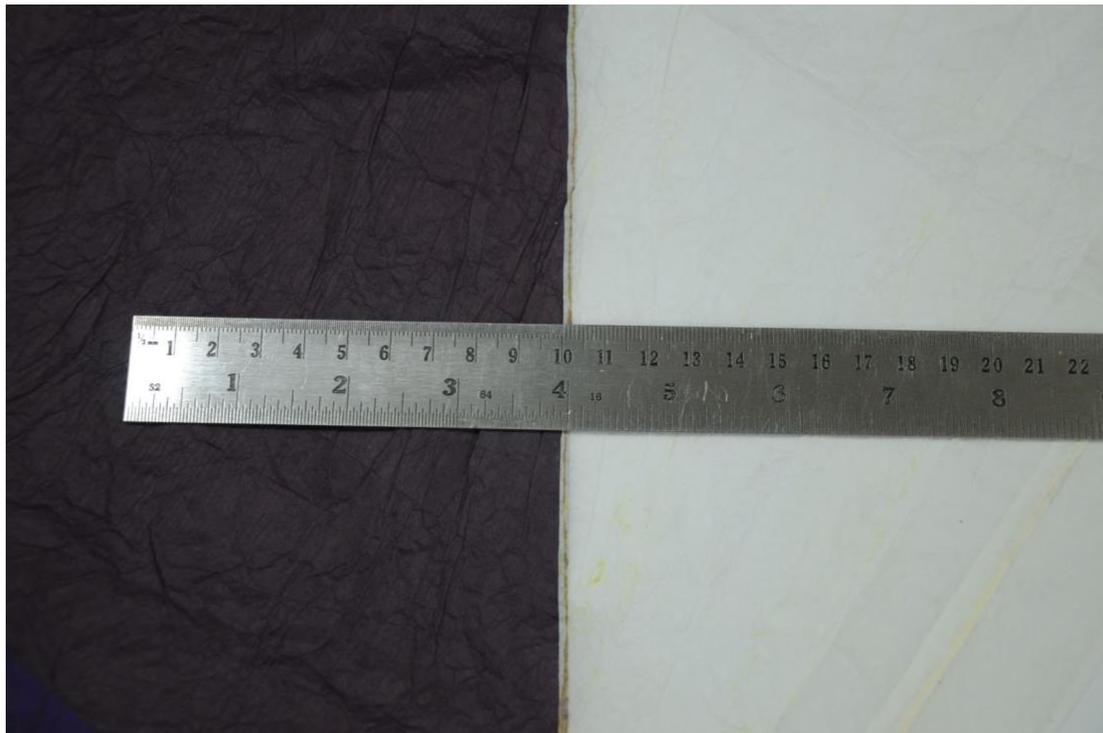
Fotografías No. 13 y 14: Detalle de las uniones entre cada pliego (total: 8000). Entre pliego y pliego existe una superposición de al menos 5 mm de material; en estas uniones se deposita pegamento como material de adhesión.

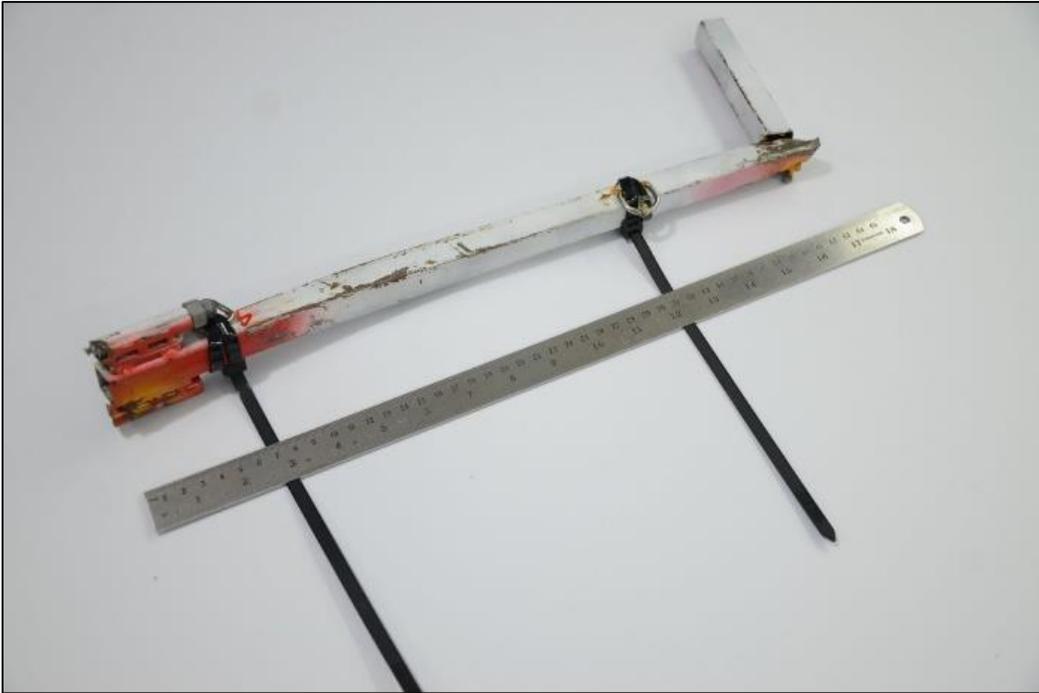
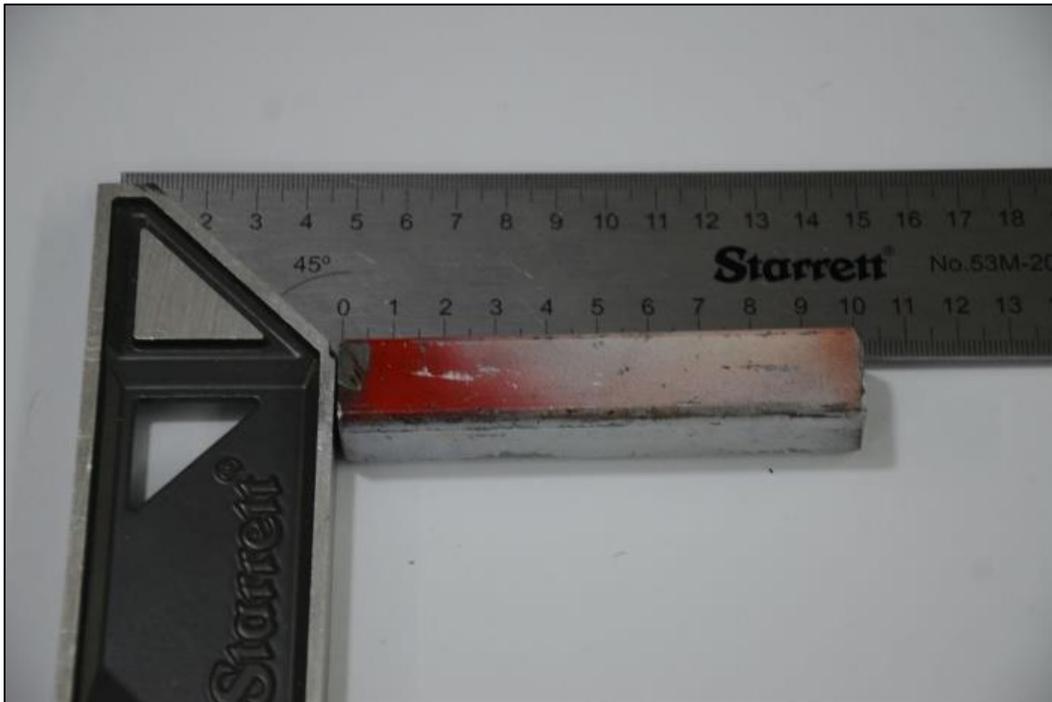
Fotografías No. 15 y 16: Sección de candileja fabricada con tubería cuadrada de 3/4" y acero AISI1020.

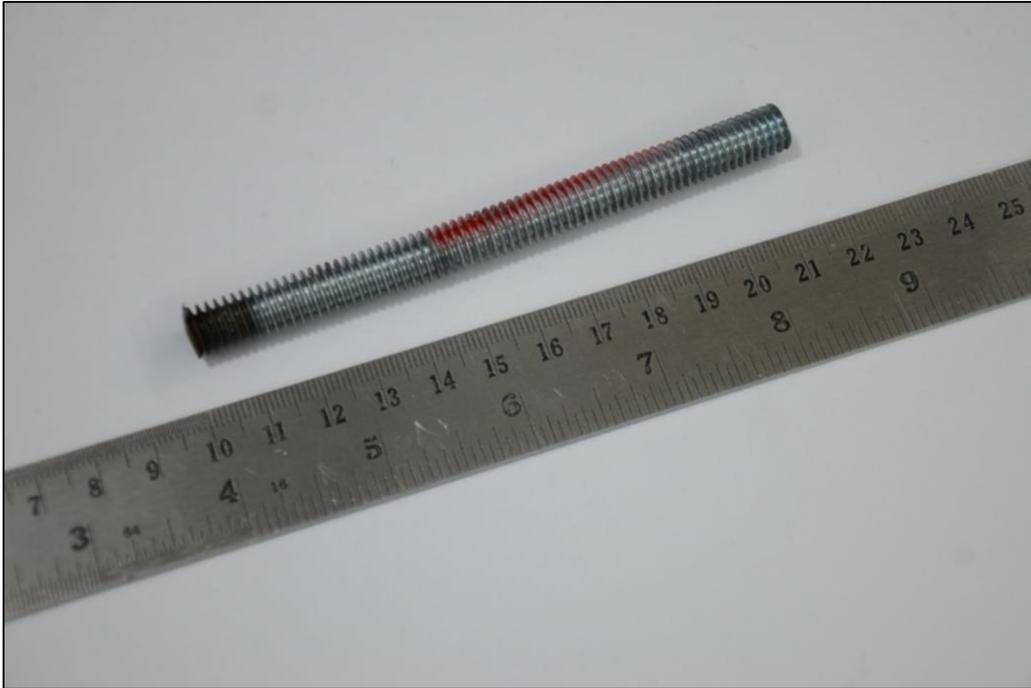
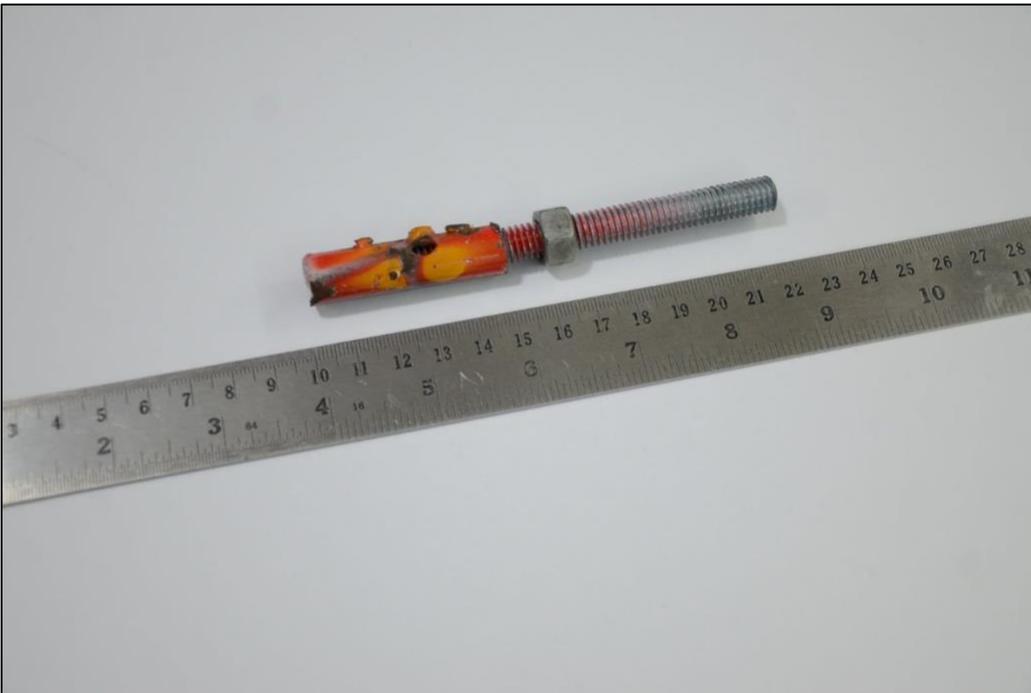
Fotografías No. 17 y 18: Espárrago 3/8"-16, Longitud 120 mm – Usado para las uniones entre secciones de la candileja. Tabla TAL. Refs. 5, 7 y 8.

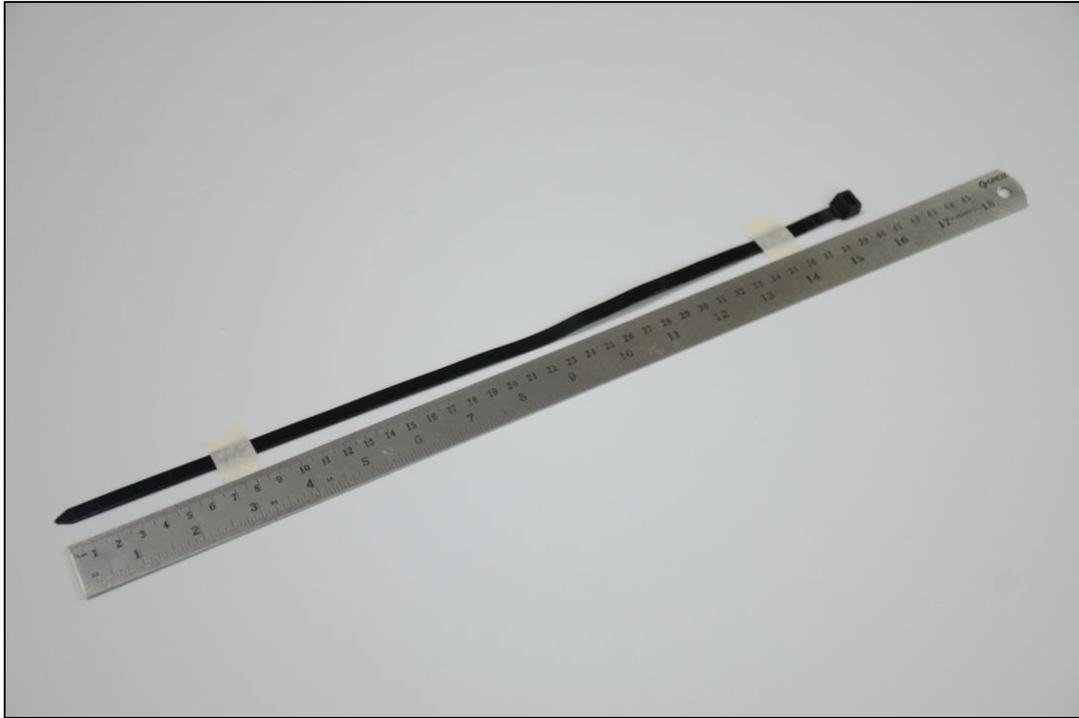
**Fotografía No. 19: Amarras plásticas de polietileno de alta densidad. Longitud 400 mm – Ancho: 8mm
Estas amarras tienen la función de unir el globo a la candileja. Tabla TAL. Ref. 11**

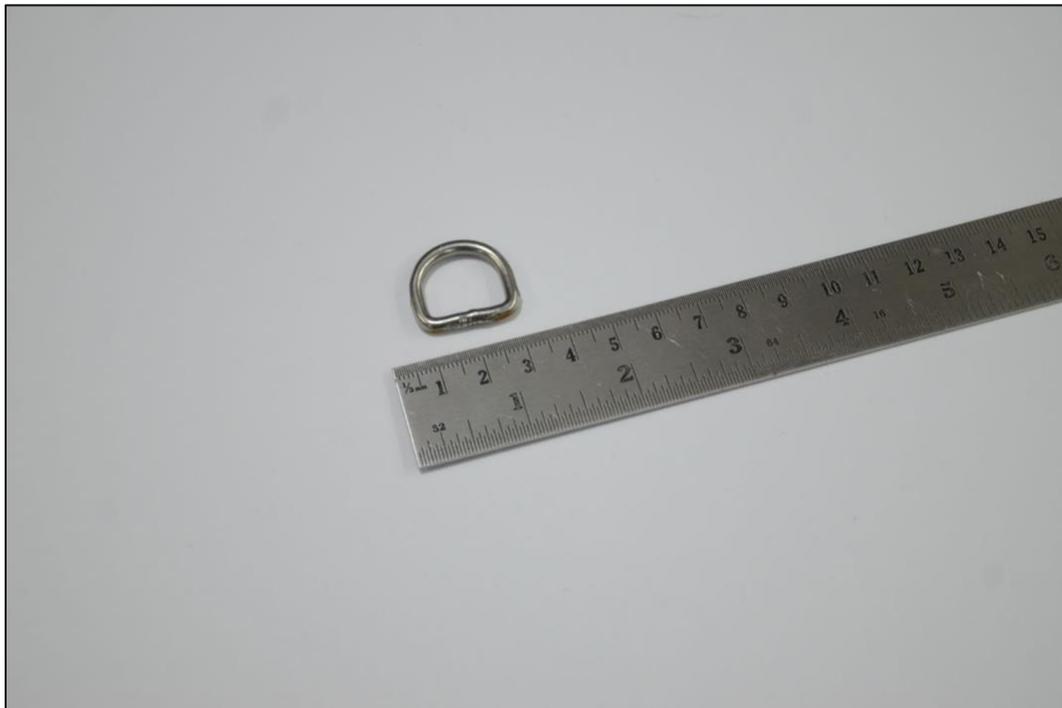
Fotografía No. 20: Gancho metálico para unión de candileja con amarras plásticas e hilo de Kevlar.

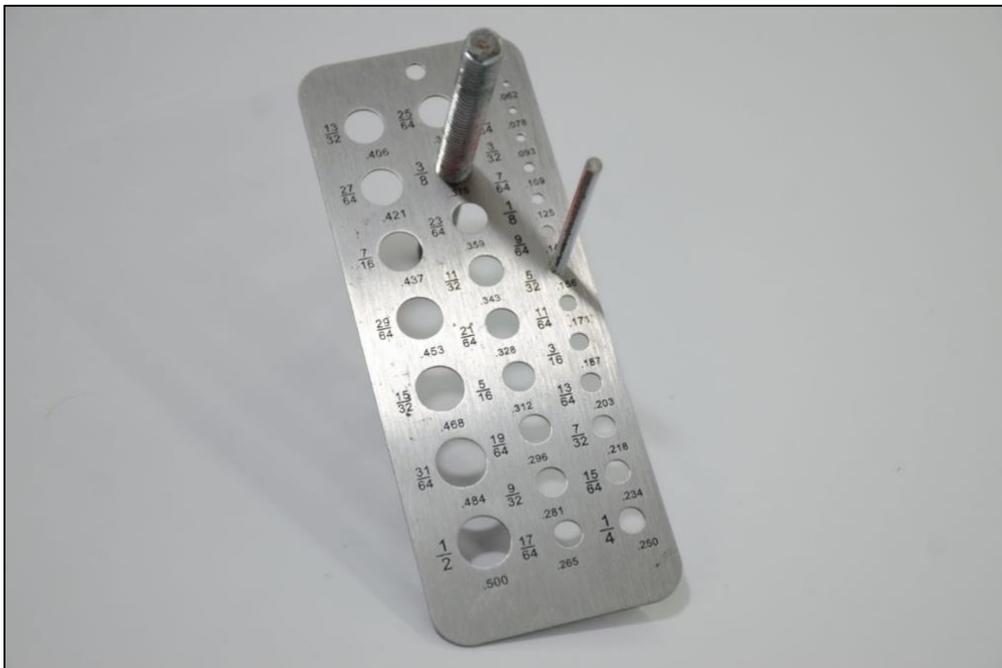
Fotografía No. 22: Medición de los pernos y de la sección de la malla metálica usada en la candileja. Son piezas comerciales fabricadas en acero AISI 1020, y con diámetros de 3/8" y 5/32" respectivamente.

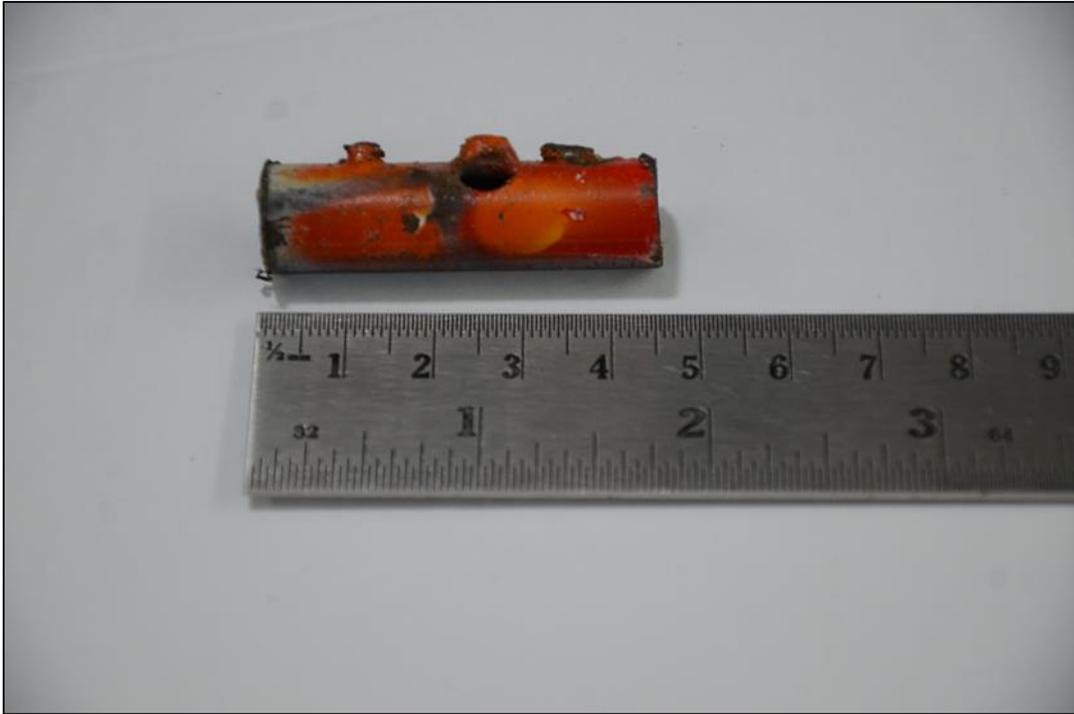
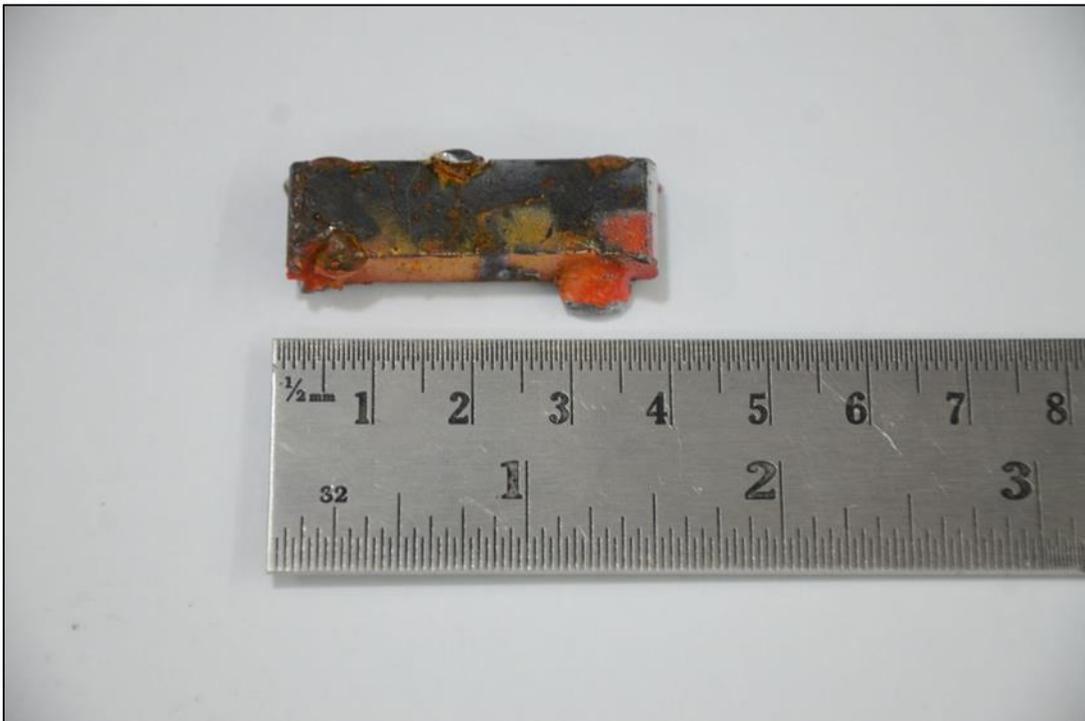
Fotografías No. 23 y 24: Piezas de sujeción de secciones de candileja. Son piezas comerciales fabricadas en acero AISI 1020. Tabla TAL. Ref. 4 y 5

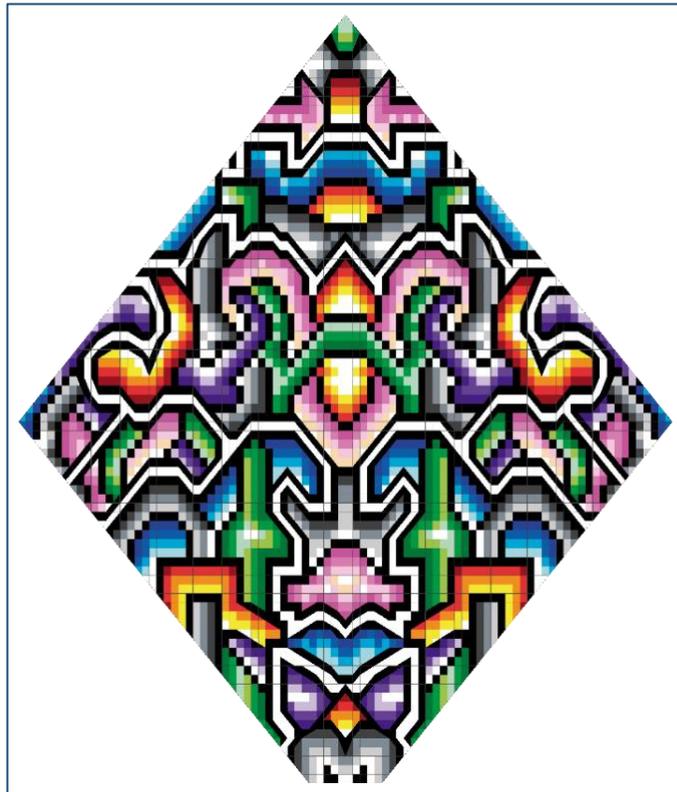
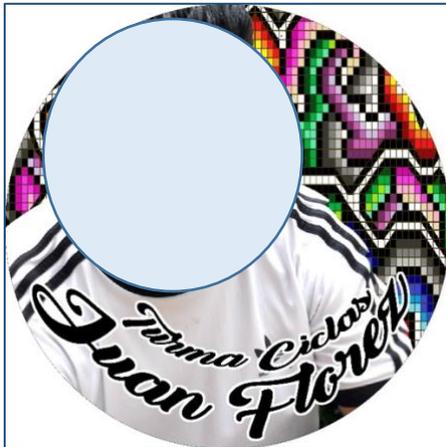
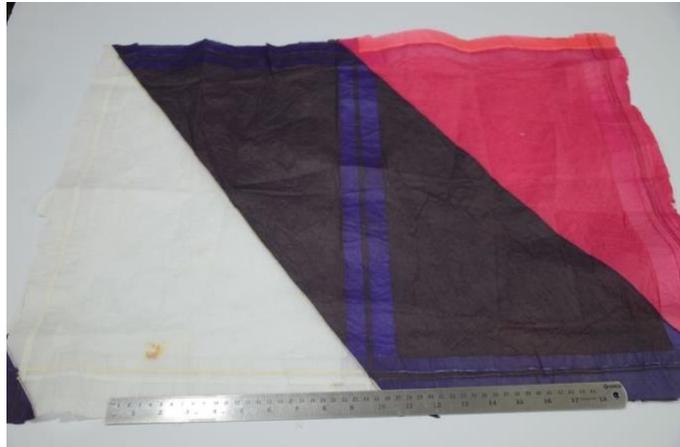
Fotografías No. 27, 28 y 29: Diseño real de uno de los cuatro “gajos” del globo de 8000 pliegos. Cada cuadrado o “pixel” del diseño corresponde a medio pliego de papel de seda (25x 35 cm).

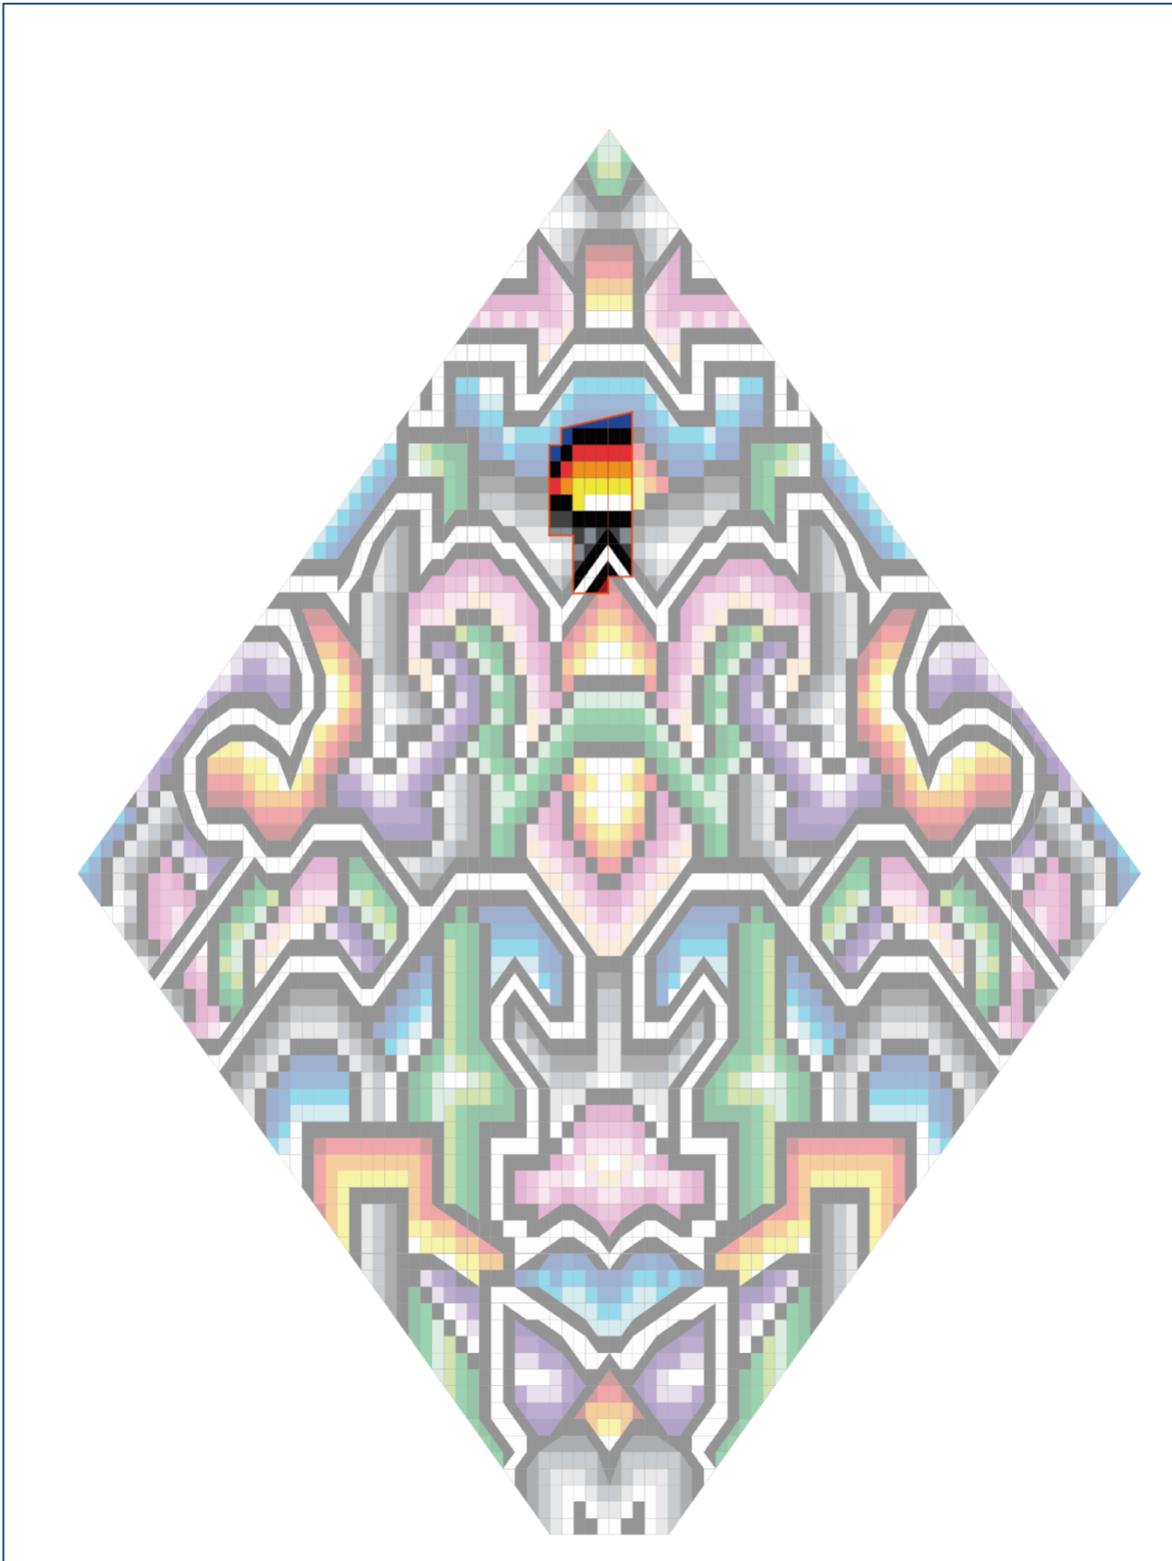
Fotografía No.30: Sección del globo enviada a Medellín para diferentes análisis. Cada cuadro o "pixel" de esta imagen corresponde a medio pliego de 50x35 cm.

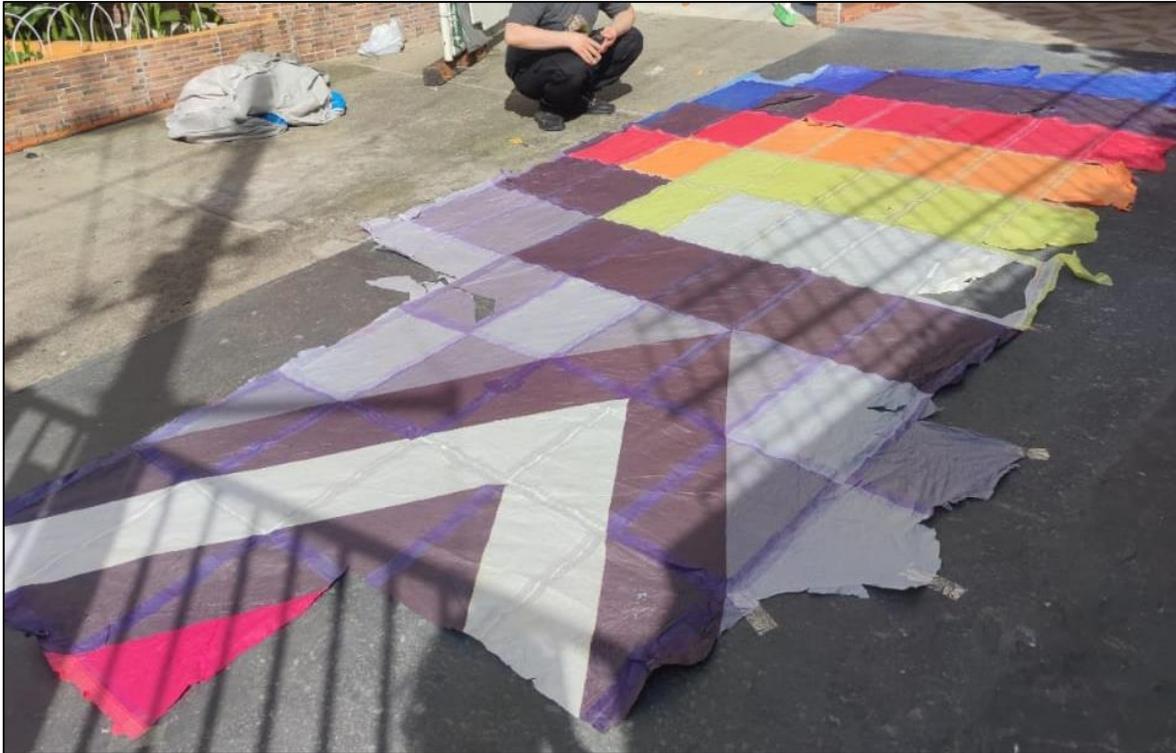
Fotografía No. 31: Sección del globo enviada a Medellín para diferentes análisis. Cada uno de los cuadros en la foto mide 50x35 cm (medio pliego). Esta medida es aproximada ya que entre cada sección existe una superposición entre cada medio pliego que es de 5 a 8 mm en todos sus lados.

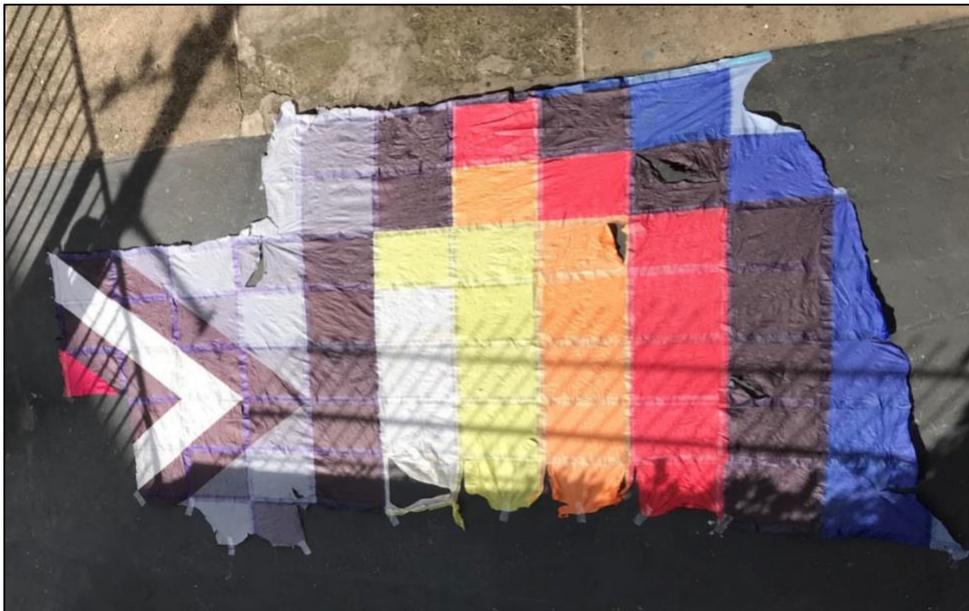
Fotografía No. 32: Sección del globo para análisis.

El análisis realizado a los restos del globo permitió corroborar que el globo que impactó a la aeronave en la noche del 31 de diciembre era el mismo que había sido lanzado desde Envigado el mismo día.

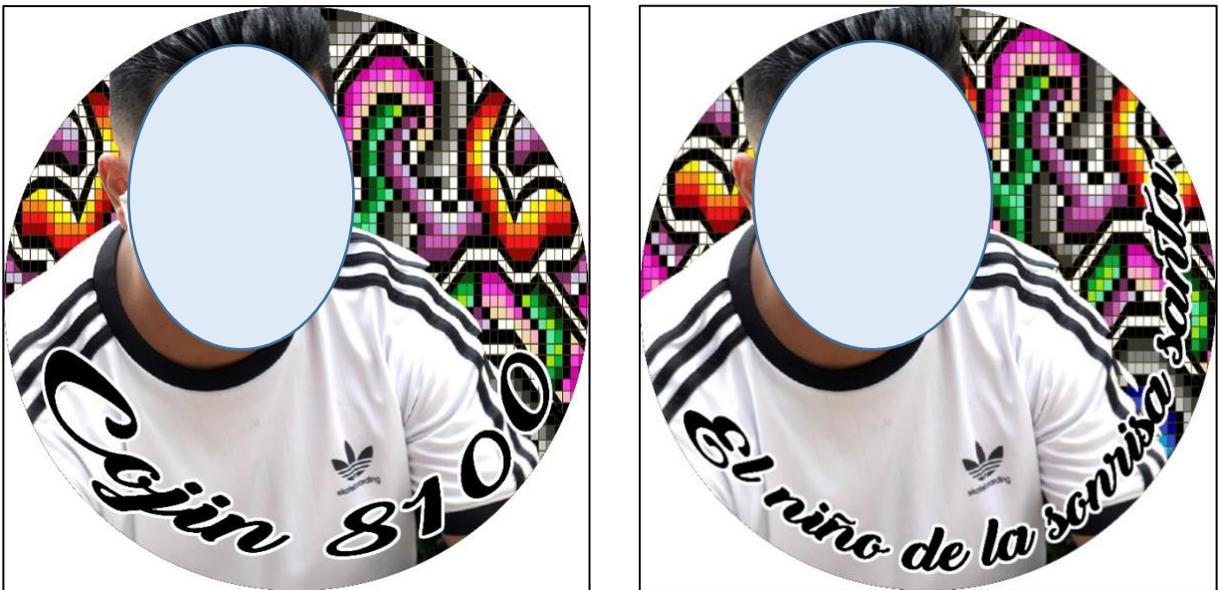
Fotografías No. 33 y 34: Fotografías que sirvieron como evidencia para confirmar el origen dl globo.

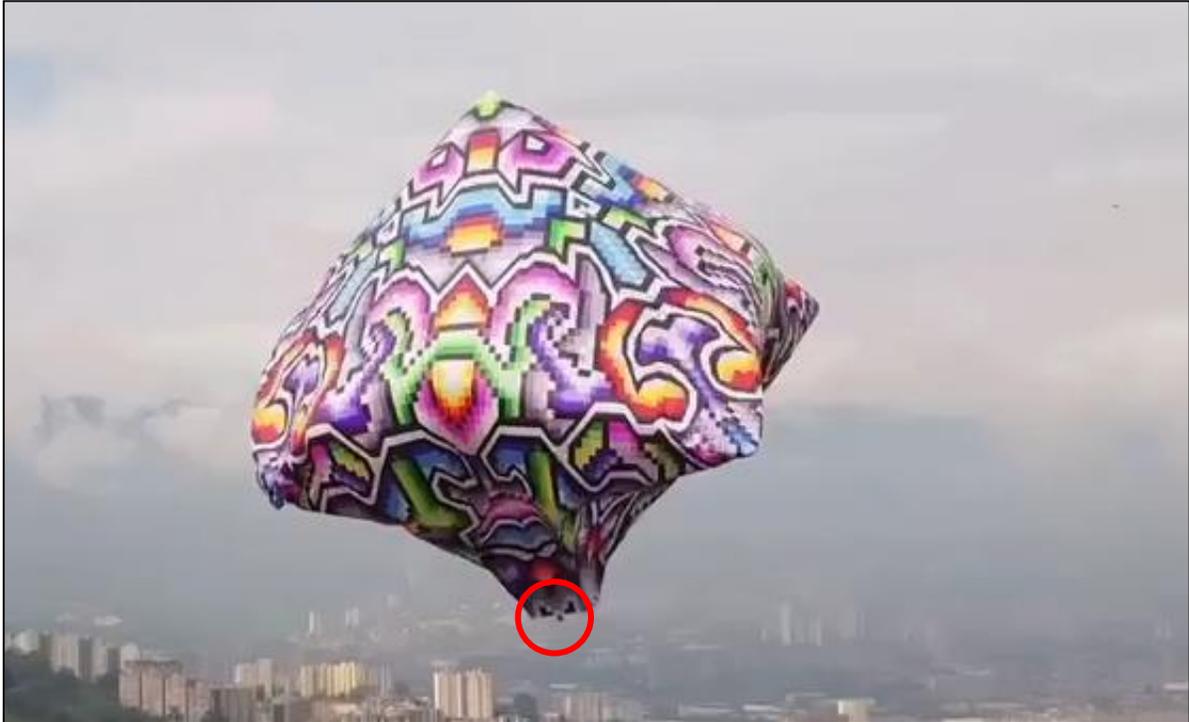
Fotografía No. 37: Momento del lanzamiento del globo. Ubicación de las fotografías.

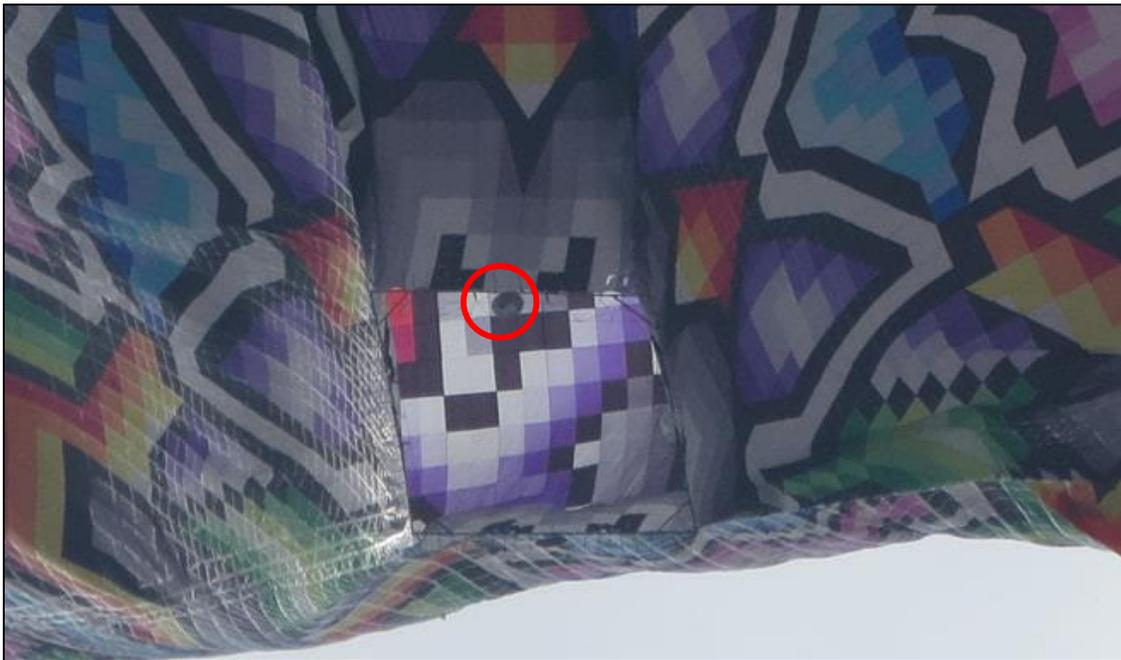
Fotografía No. 38: Disposición, en la candileja del globo, de las imágenes encontradas.

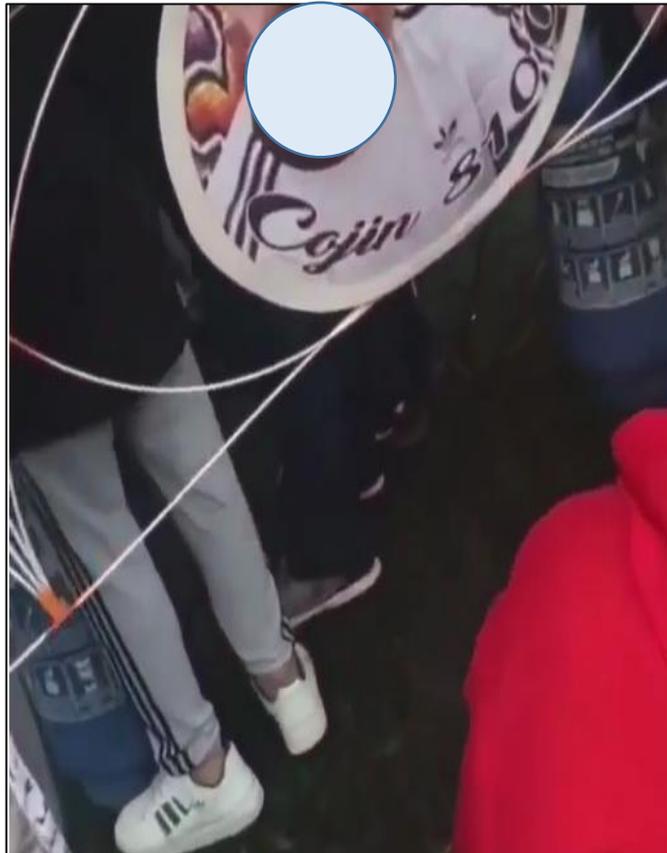
Fotografía No. 39: Fotografía extraída de un video en el lugar del lanzamiento en Envigado, Antioquia.

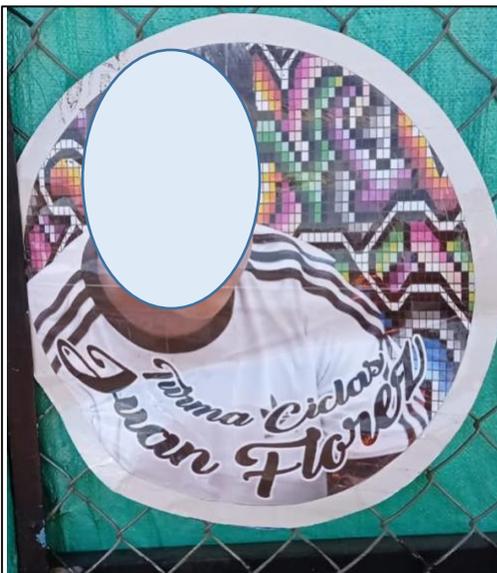
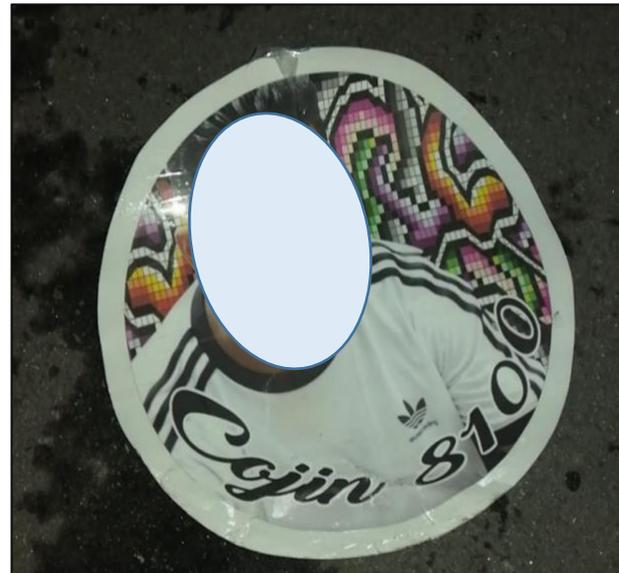
Fotografías No. 40 y 41: Fotografías tomadas de la evidencia recuperada en la pista 13L del aeropuerto El Dorado.

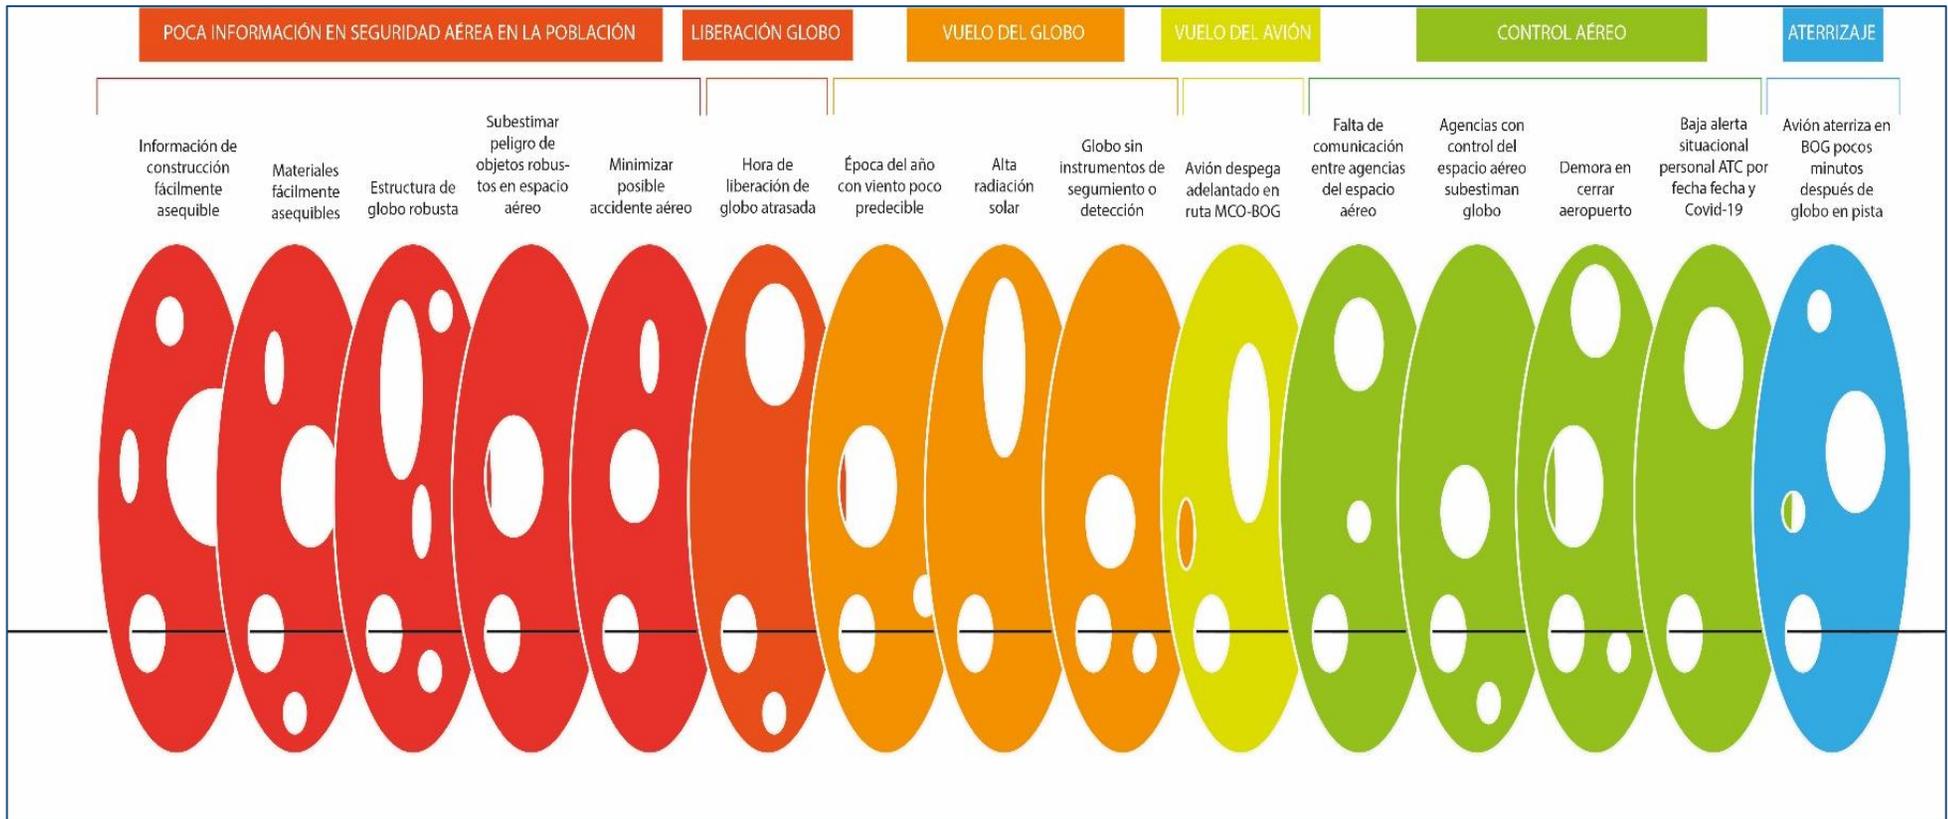
Figura No. 9.: Modelo de Investigación – Teoría del Queso Suizo

Esta teoría encaja muy bien en la cadena de sucesos que llevó a que un globo aerostático liberado en Envigado aterrizara justamente en la pista del aeropuerto El Dorado, al tiempo que aterrizaba un avión que colisionó con el globo.

En este caso existieron varios factores que de darse individualmente tendrían muy poca probabilidad de causar un daño; pero al alinearse de manera como lo plantea la Teoría del Queso Suizo, causaron el efecto conocido y motivo de esta investigación. La figura número 9 ilustra esta coincidencia de sucesos.

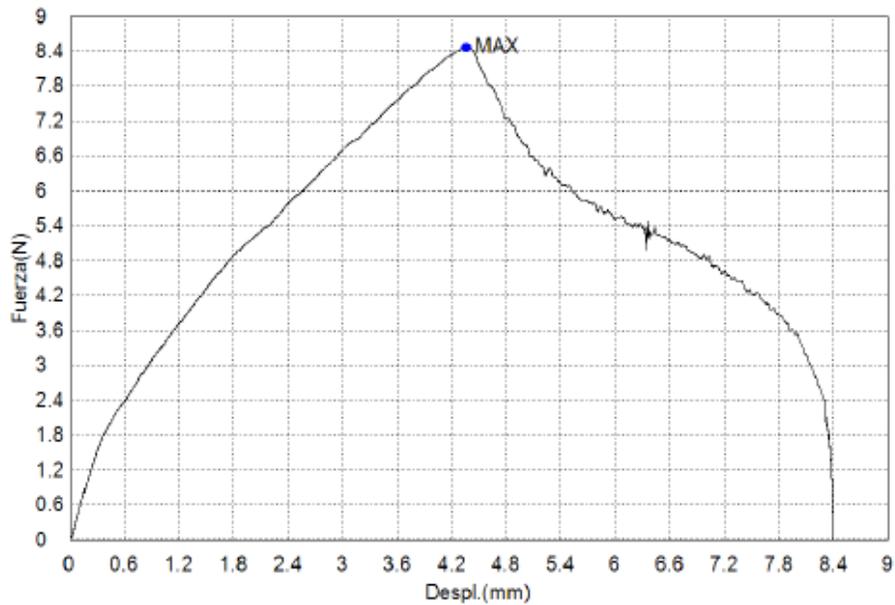
PRUEBA TRACCIÓN 1

Nombre Parametros	Carga Max Calc. at Entire Areas	Esfuerzo Max Calc. at Entire Areas
Unidad	N	N/mm2
Papel 1	8.46942	4.45759
