INFORME FINAL INCIDENTE GRAVE

COL-20-40-GIA

**Colisión contra globo
aerostático durante el aterrizaje**

Airbus A319-115

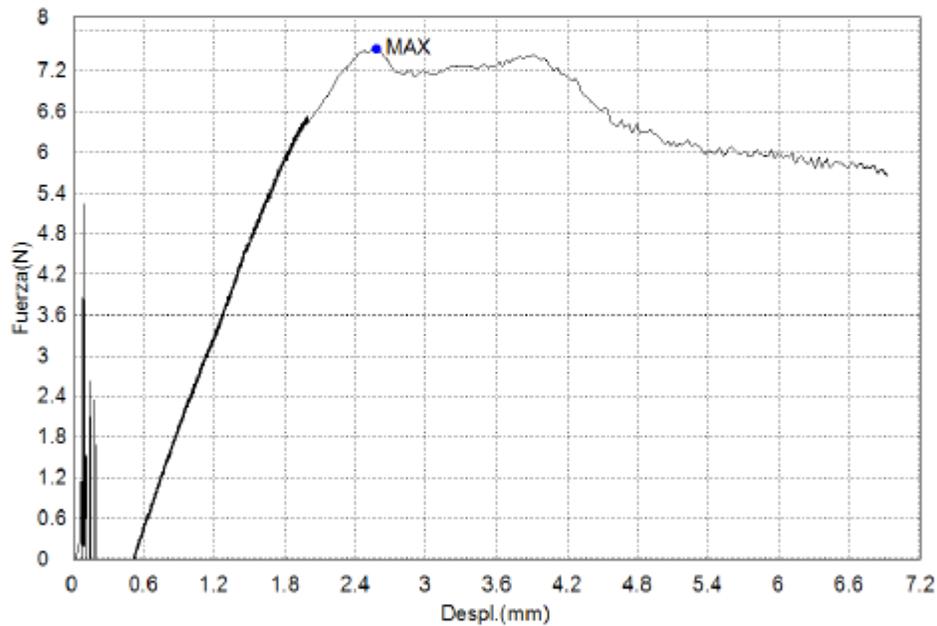
PRUEBA TRACCIÓN 2

Nombre Parametros	Carga Max Calc. at Entire Areas	Esfuerzo Max Calc. at Entire Areas
Unidad	N	N/mm2
Papel 2	7.52290	3.95942

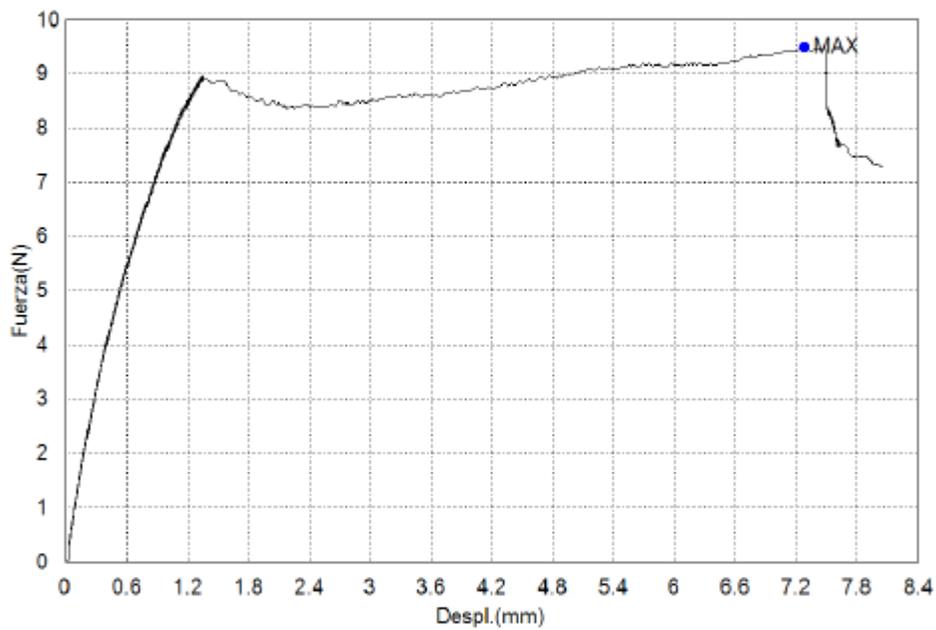
PRUEBA TRACCIÓN 3

Nombre Parametros	Carga Max Calc. at Entire Areas	Esfuerzo Max Calc. at Entire Areas
Unidad	N	N/mm2
Papel 3	9.48509	4.99215

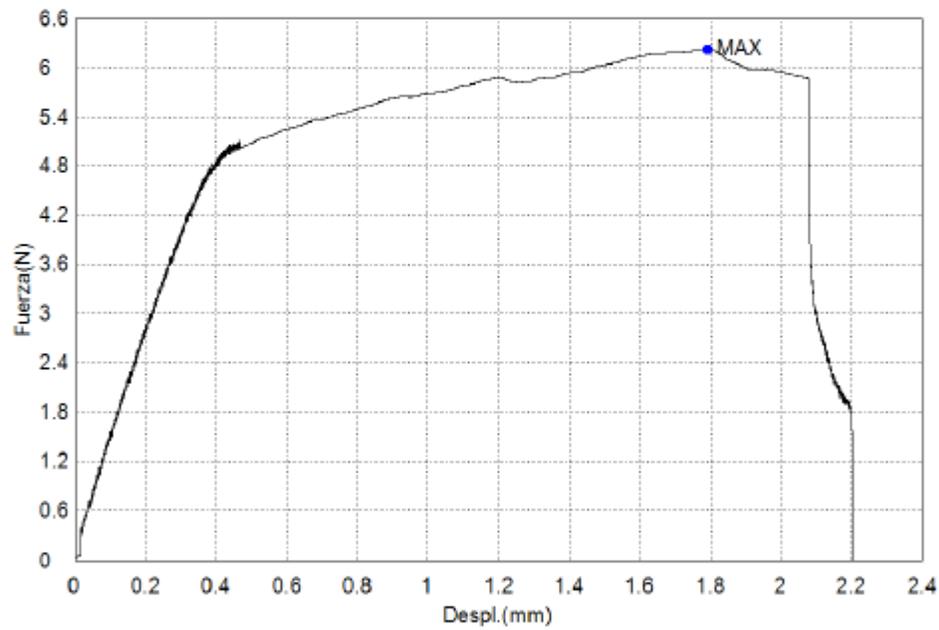
PRUEBA TRACCIÓN 4

Nombre Parametros	Carga Max Calc. at Entire Areas Unidad	Esfuerzo Max Calc. at Entire Areas Unidad
Papel 4	6.22193 N	3.27470 N/mm2

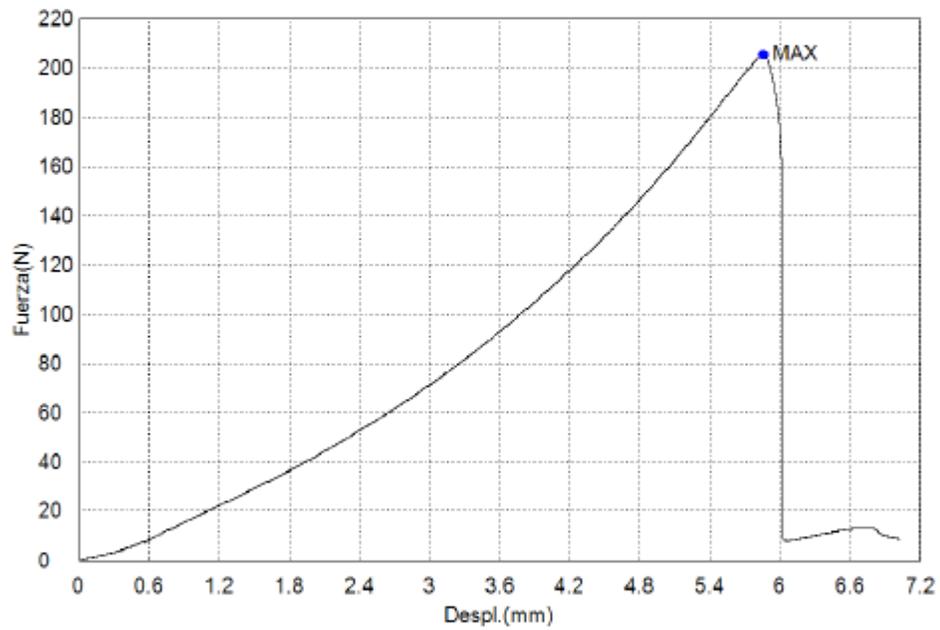
Nombre Parametros	Carga Max Calc. at Entire Areas	Esfuerzo Max Calc. at Entire Areas
Unidad	N	MPa
Prueba 8	205.456	26159.5

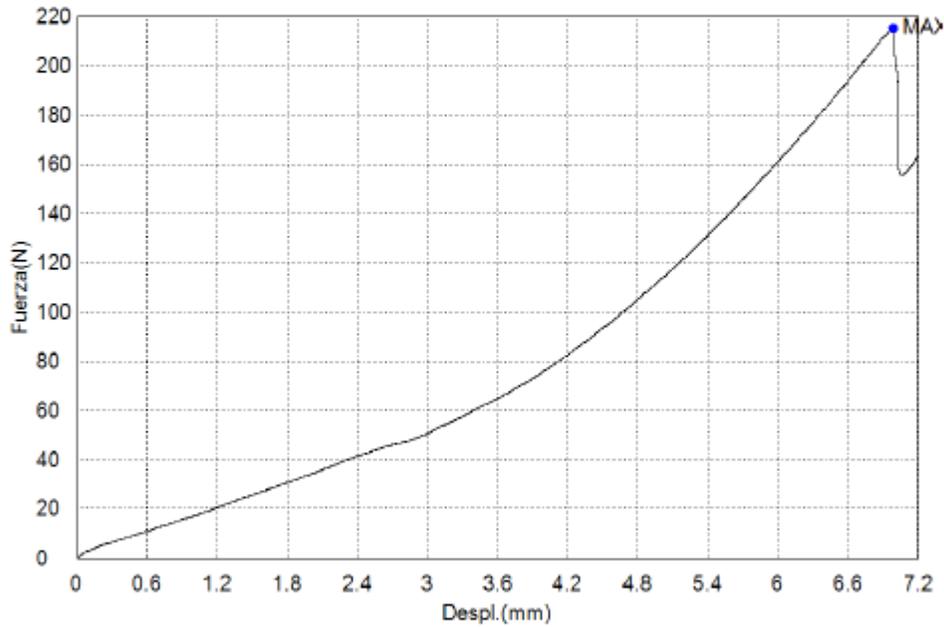
PRUEBA TRACCIÓN 9

Nombre Parametros	Carga Max Calc. at Entire Areas	Esfuerzo Max Calc. at Entire Areas
Unidad	N	MPa
Prueba 9	215.251	27406.6

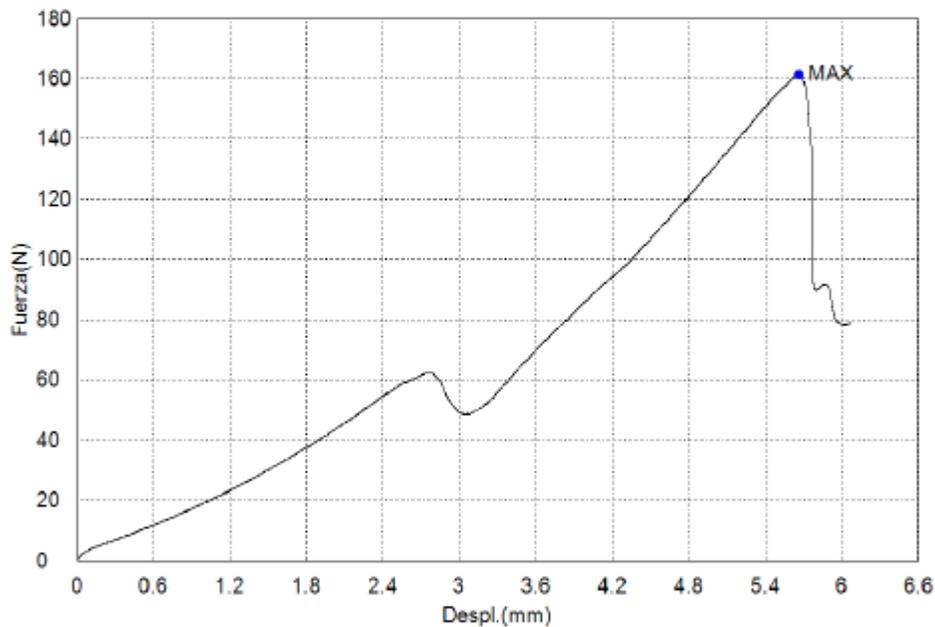
PRUEBA TRACCIÓN 10

Nombre Parametros	Carga Max Calc. at Entire Areas	Esfuerzo Max Calc. at Entire Areas
Unidad	N	MPa
Prueba 10	161.468	20558.8
