# INFORME FINAL

### **COL-20-41-GIA**

**Airprox - Riesgo de Colisión**

A-320 / Hawker 800XP

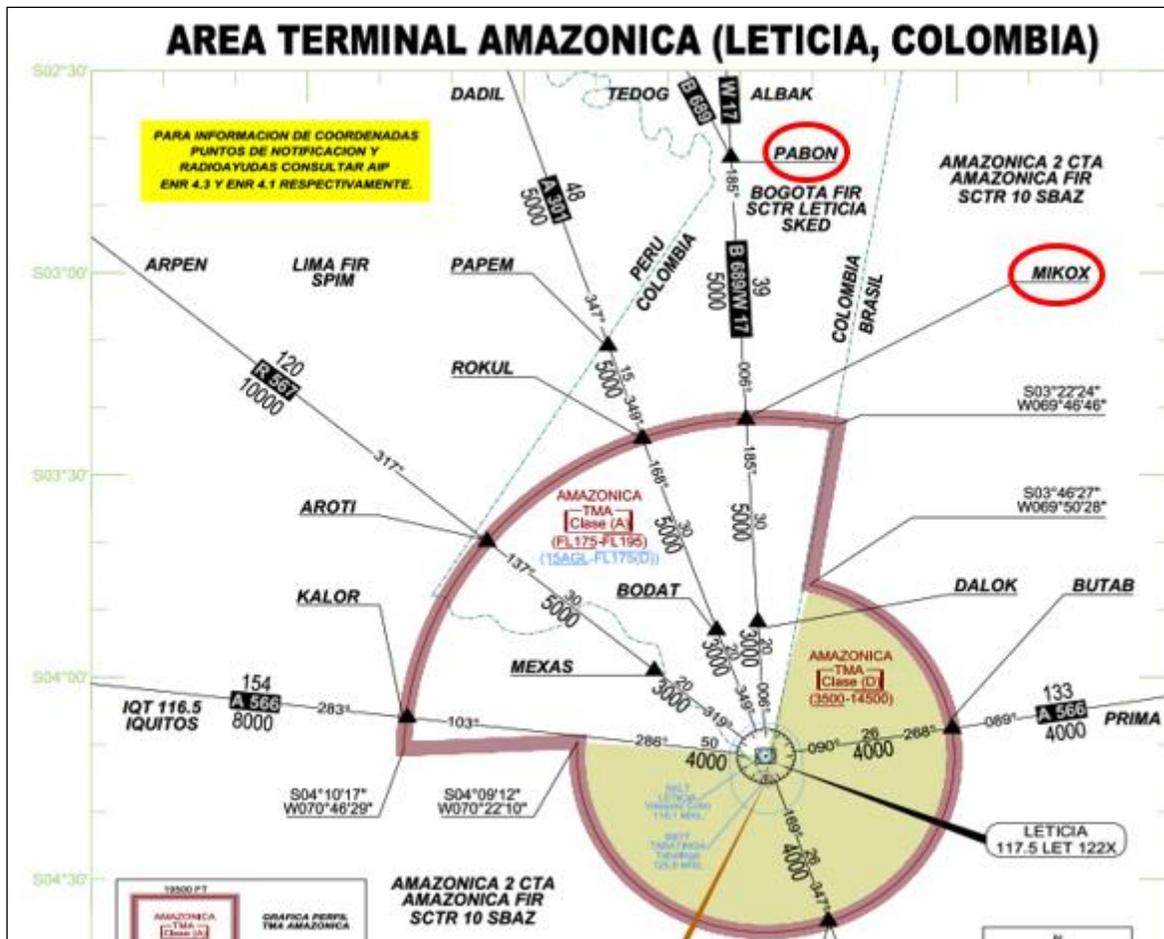
**Figura No.1: Área de ocurrencia del suceso, ruta B689**

Las dos aeronaves volarían a lo largo de la ruta ATS B689, entre los puntos de notificación obligatorios PABON y MIKOX. (Figura No. 1).

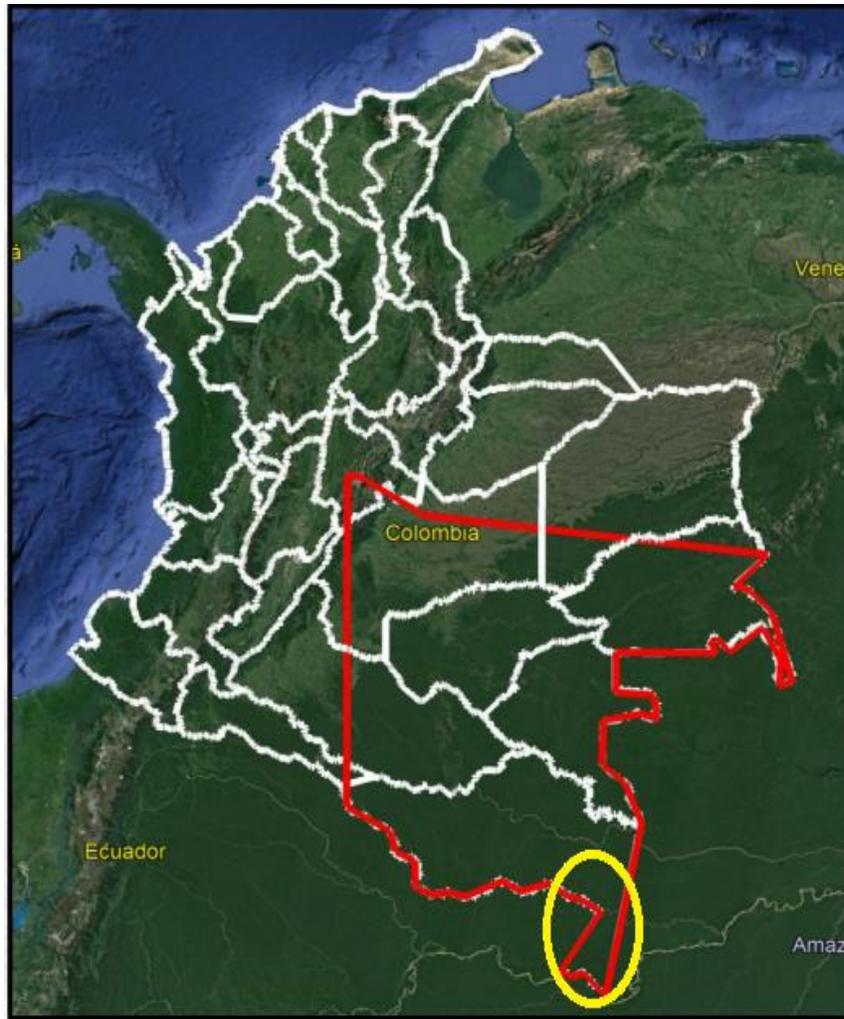
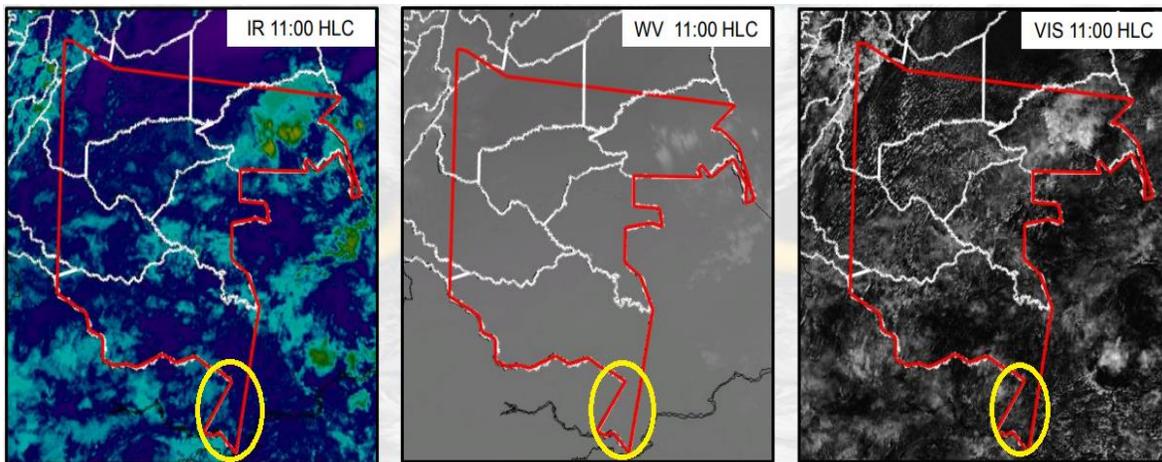
**Figura No. 5: condiciones meteorológicas del sector.**

Para la hora de análisis de las imágenes satelitales 1100UTC del día 19/12/2020, se evidencia que el área de interés presenta nubosidad en las capas baja y media del tipo cúmulo y estratocúmulo con ausencia de fenómenos meteorológicos de tipo convectivo o de sistemas de baja presión. En el nivel de vuelo 260, de ocurrencia del incidente no se observa ningún tipo de sistema convectivo (Figura No. 5)
