# INFORME FINAL INCIDENTE GRAVE

## COL-20-20-GIA

**Excursión de Pista**

Cessna 414

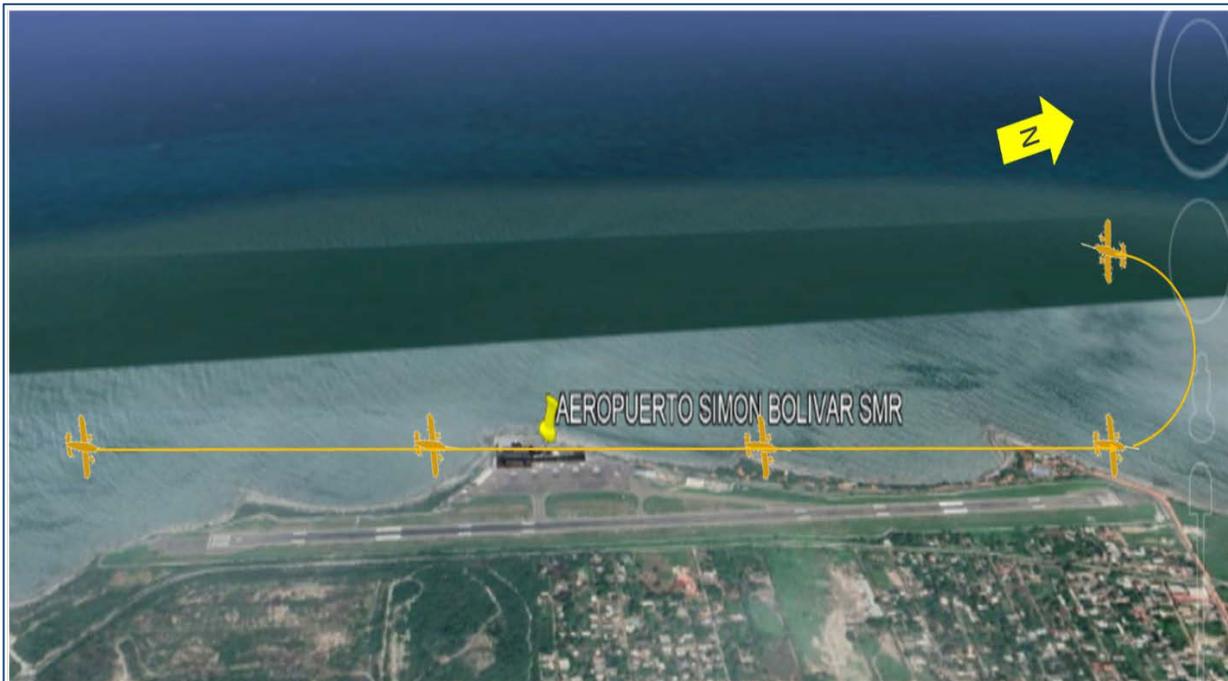
Sin embargo, la tripulación solicitó a la Torre de Control, efectuar un sobrepaso a baja altura, para que se le confirmara la extensión de los trenes de aterrizaje. El Controlador autorizó el sobrepaso e informó a la tripulación que el tren de aterrizaje, aparentemente, se notaba abajo y asegurado. trenes de aterrizaje.

**Gráfica No. 2: Sobrepaso de verificación de la posición del tren de aterrizaje HK-4839.**

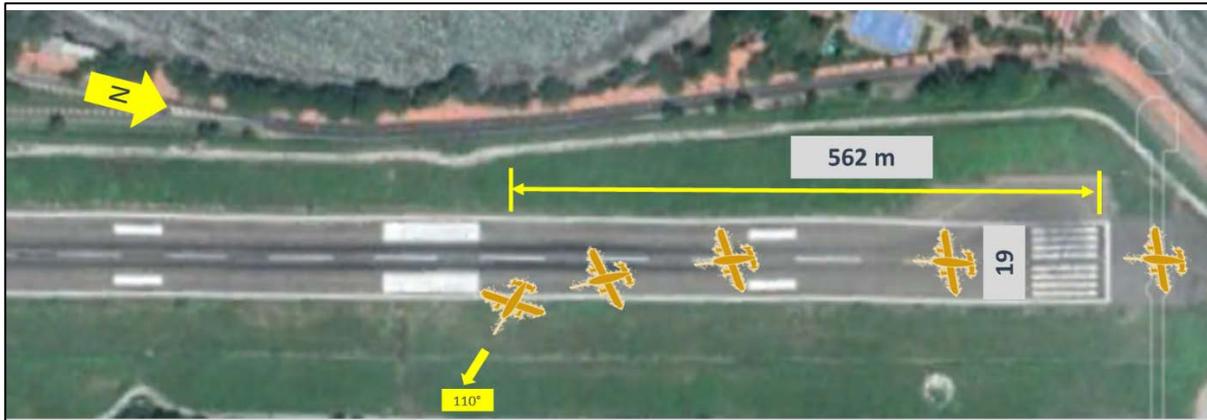
La aeronave se detuvo totalmente entre la pista y la zona de seguridad del lado izquierdo (Eco del aeródromo), con rumbo 110°, en las coordenadas N 11° 7' 5", W 74° 13' 49".

**Gráfica No. 3: Excursión de pista HK-4839.**

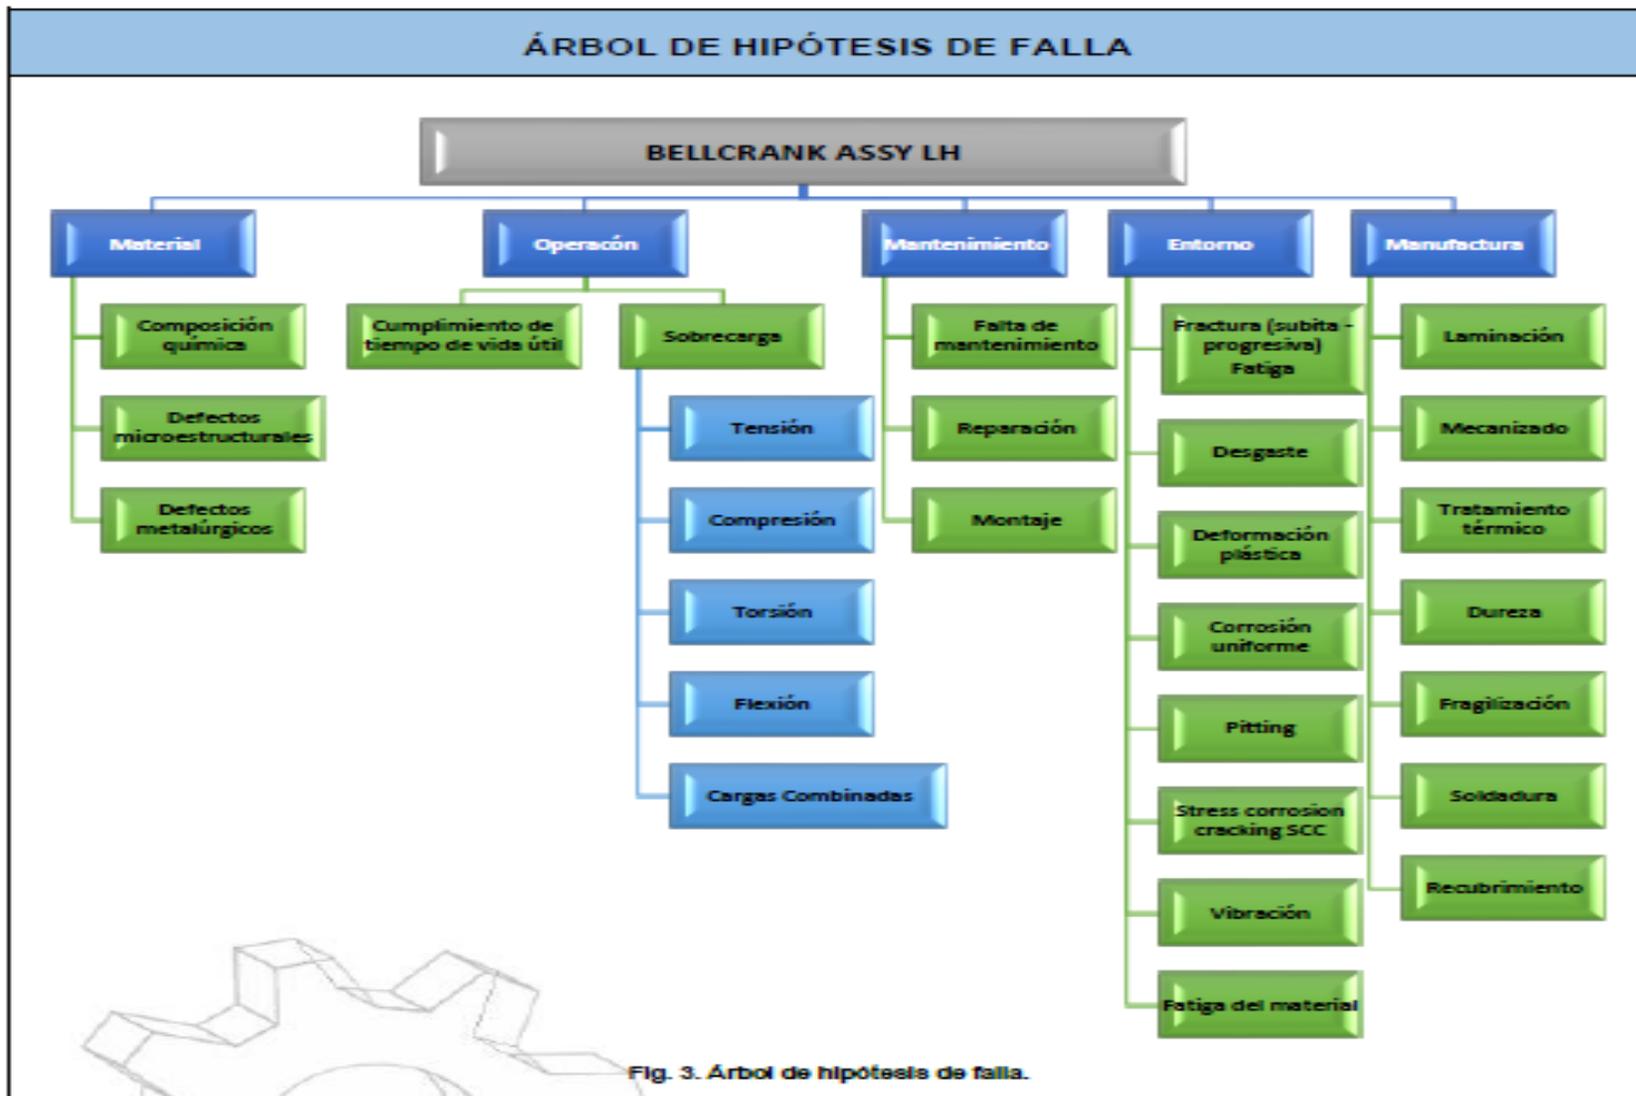
En vista de que un componente del tren de aterrizaje se encontró fracturado sobre la pista, en la trayectoria que recorrió la aeronave durante el aterrizaje, la investigación centró su atención en el análisis de dicho componente y el origen de la falla que causó su fractura.

Gráfica No. 5 – Hipótesis de falla.

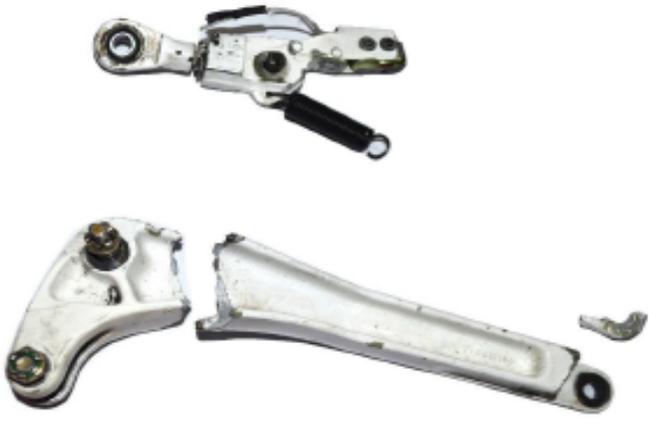
Gráfica No. 6 – Fractografía para el “bellcrank assy”.

Mediante los análisis realizados a los componentes señalados en la gráfica No. 6, y con ayuda de equipos especializados, se logró efectuar tomas fotográficas macroscópicas, sobre el material del *bellcrank assy* que ayudó a identificar la fractura cíclica primaria que tuvo el material durante la operación, y una fractura resultante denominada secundaria, que se da cuando los materiales están sometidos a inapropiados esfuerzos periódicos oscilantes, o ajustes incorrectos en un determinado tiempo de funcionamiento.

La fractura intergranular es observable en el microscopio trilocular invertido, producida muy probablemente por fragilidad en el material ocasionada por los esfuerzos intergranulares, que a su vez se fueron incrementando cíclicamente por la aplicación de fuerzas externas mayores a los límites de elásticos de los materiales; esto se debe a los posibles ajustes inapropiados sobre el componente.
