INFORME FINAL INCIDENTE GRAVE

COL-21-25-GIA

Excursión parcial de pista
durante el aterrizaje

ATR 72-212A

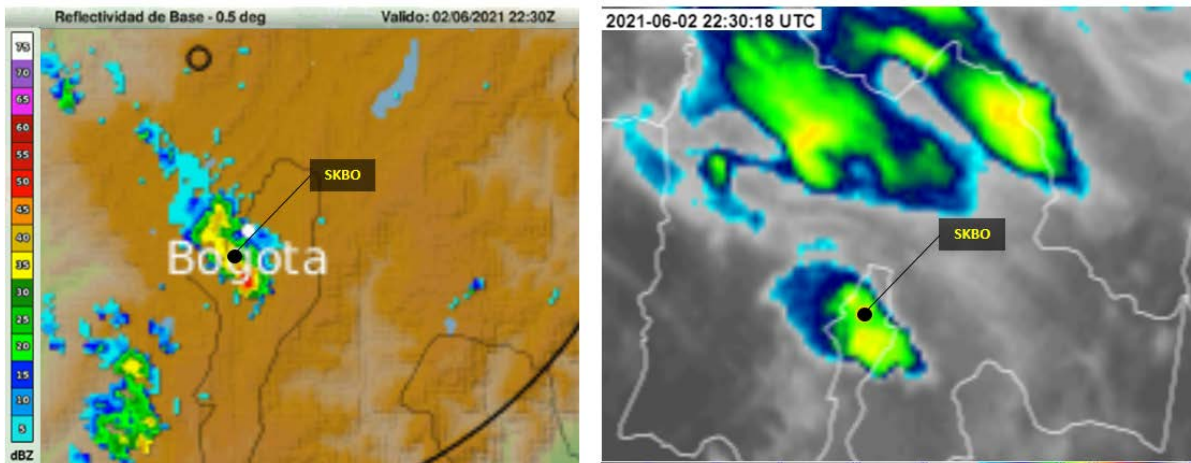
Imagen No. 1: Condiciones meteorológicas – RADAR / SAT IR CH13, 02 junio de 2021 – 22:20 UTC

Fueron obtenidas imágenes RADAR e imágenes satelitales GOES 16 en canal IR para el lapso en el que se produjo el incidente grave. En la imagen correspondiente a las 22:20 h, 7 minutos antes de la ocurrencia del evento, se evidenció en el área, la evolución convectiva a microescala de una masa nubosa inestable que arrojó ecos de reflectividad asociados a precipitación intensa, y topes nubosos que rondaban los FL410 aproximadamente.

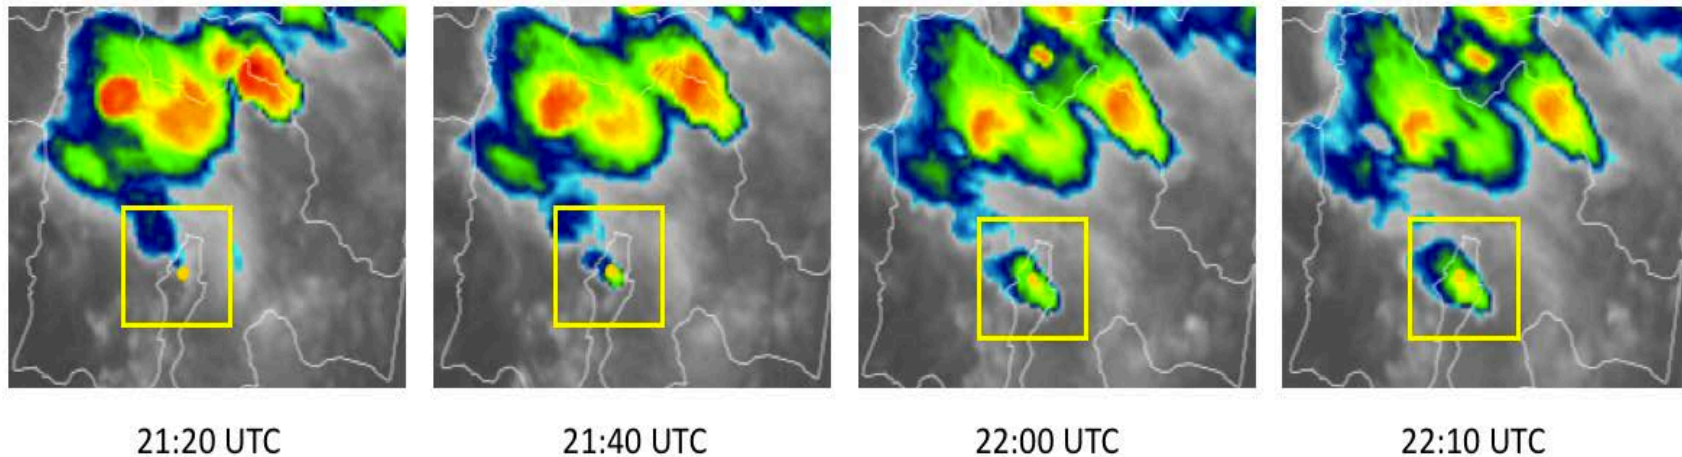
Imagen No. 2: Evolución meteorológica –SAT IR CH13, 02 junio de 2021

Las características de evolución del sistema convectivo de microescala se hicieron evidentes en la secuencia de imágenes desde las 21:20 h hasta las 22:10 h, en las cuales se observa cómo, en la zona (recuadro amarillo), se desarrolla una célula convectiva asociada principalmente al paso de una onda tropical del E.

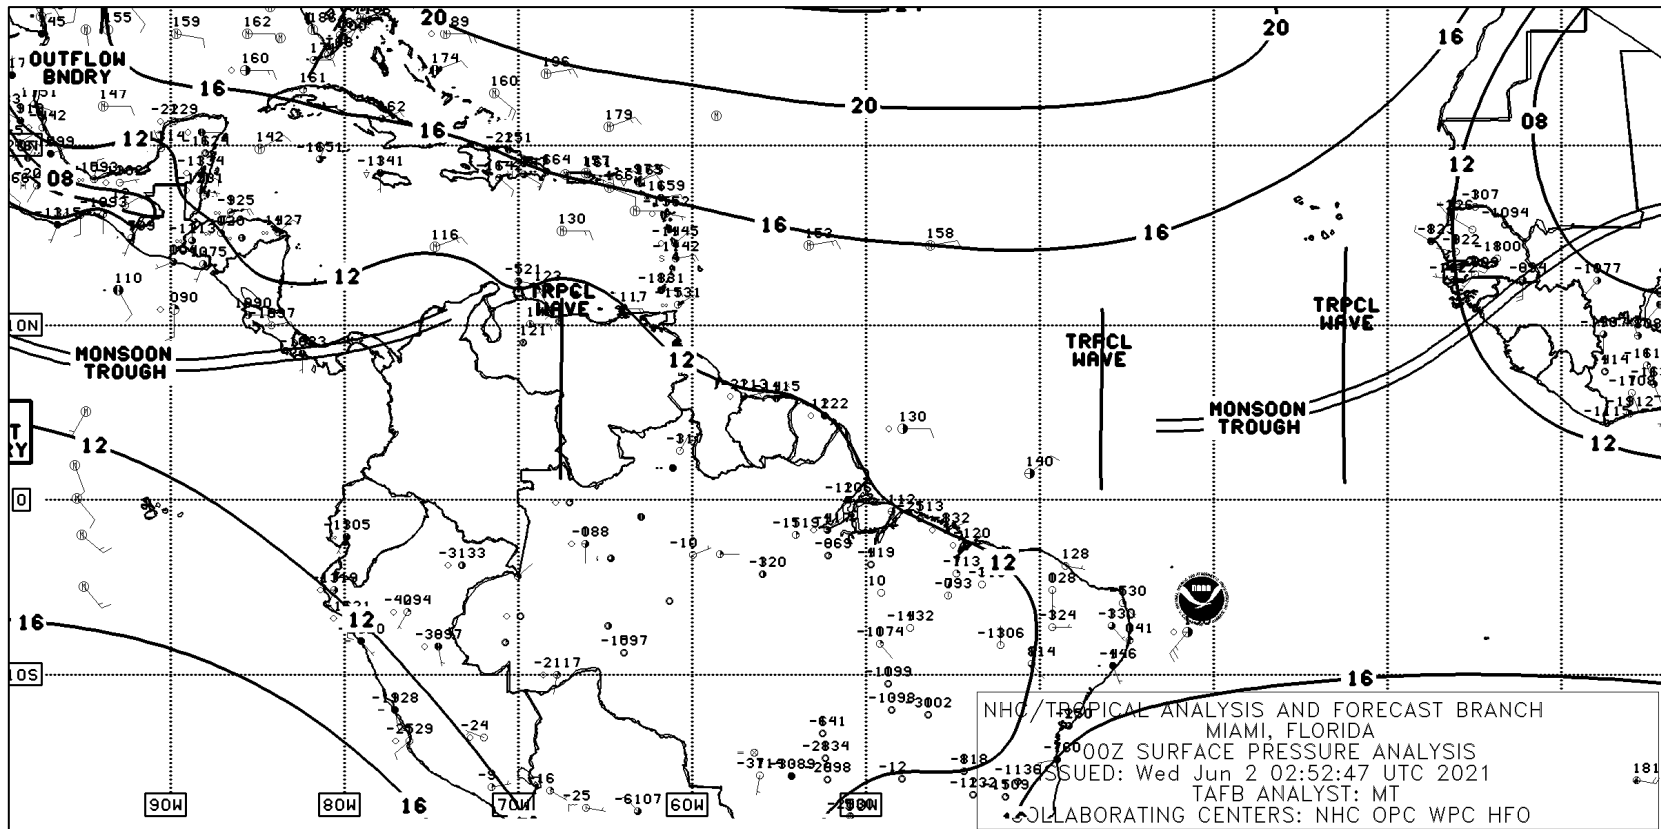
Imagen No. 3: Carta de Análisis Tropical de Superficie, - 02 junio de 2021, 02:52:47 UTC

La carta de análisis tropical de superficie, emitida el 02 de junio de 2021 a las 02:52 h, mostraba la presencia de la zona de confluencia intertropical sobre la zona norte del país, así como la presencia de una onda tropical que ingresaba al país por el E, la cual favorecía el incremento de la inestabilidad atmosférica y la generación de pequeños sistemas convectivos a microescala en el transcurso del día. El paso de la onda tropical conllevaría a la generación de precipitación en la Región Orinoquia y Andina.
