INFORME FINAL INCIDENTE GRAVE

COL-21-25-GIA

Excursión parcial de pista
durante el aterrizaje

ATR 72-212A

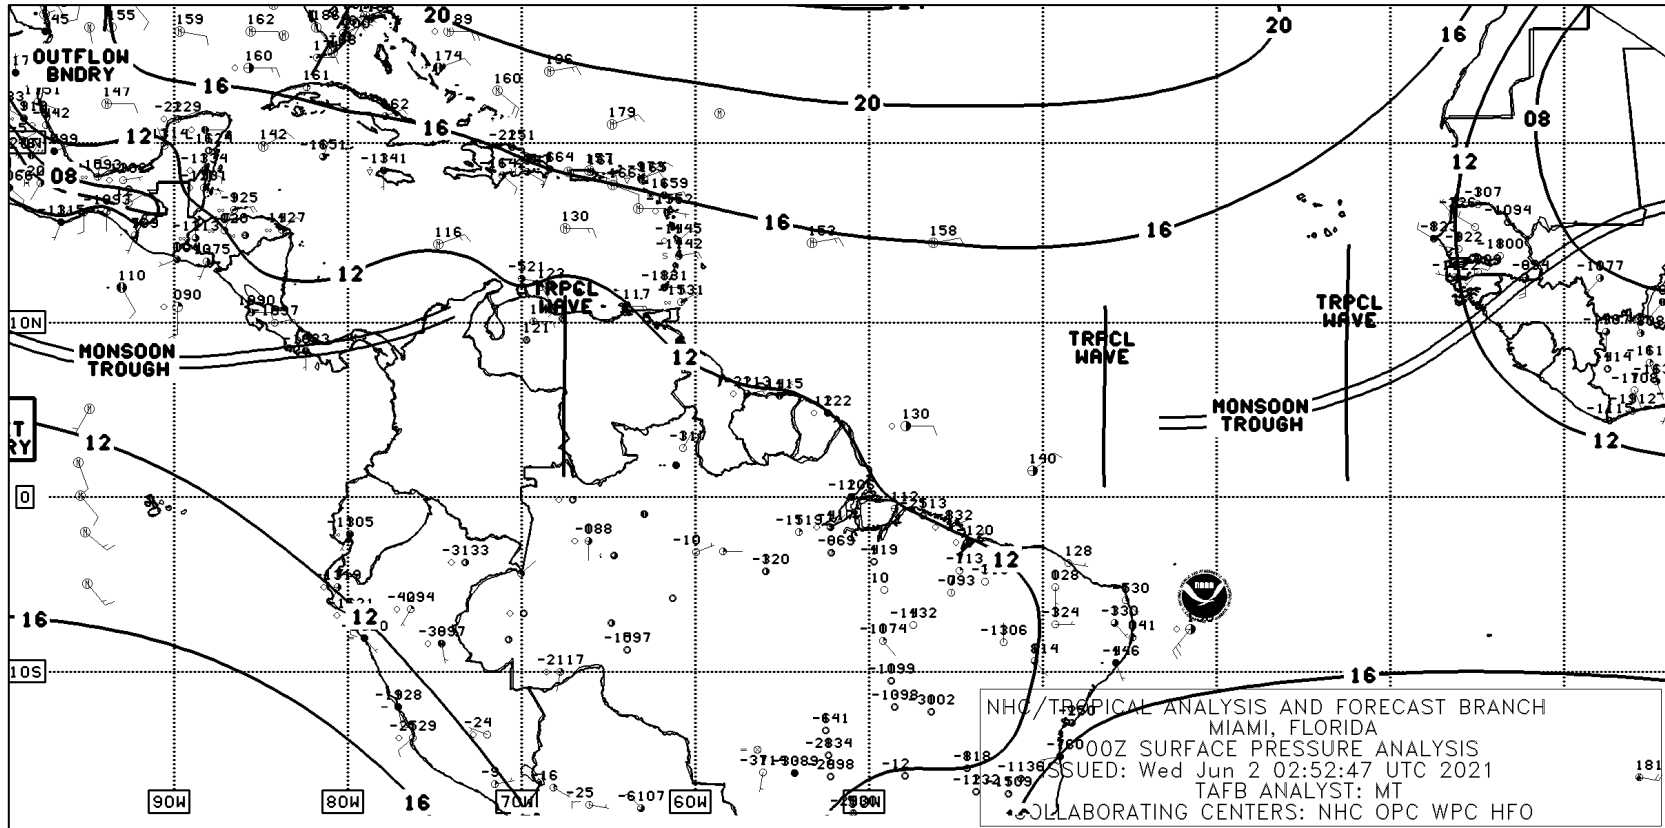
Imagen No. 3: Carta de Análisis Tropical de Superficie, - 02 junio de 2021, 02:52:47 UTC

La carta de análisis tropical de superficie, emitida el 02 de junio de 2021 a las 02:52 h, mostraba la presencia de la zona de confluencia intertropical sobre la zona norte del país, así como la presencia de una onda tropical que ingresaba al país por el E, la cual favorecía el incremento de la inestabilidad atmosférica y la generación de pequeños sistemas convectivos a microescala en el transcurso del día. El paso de la onda tropical conllevaría a la generación de precipitación en la Región Orinoquia y Andina.

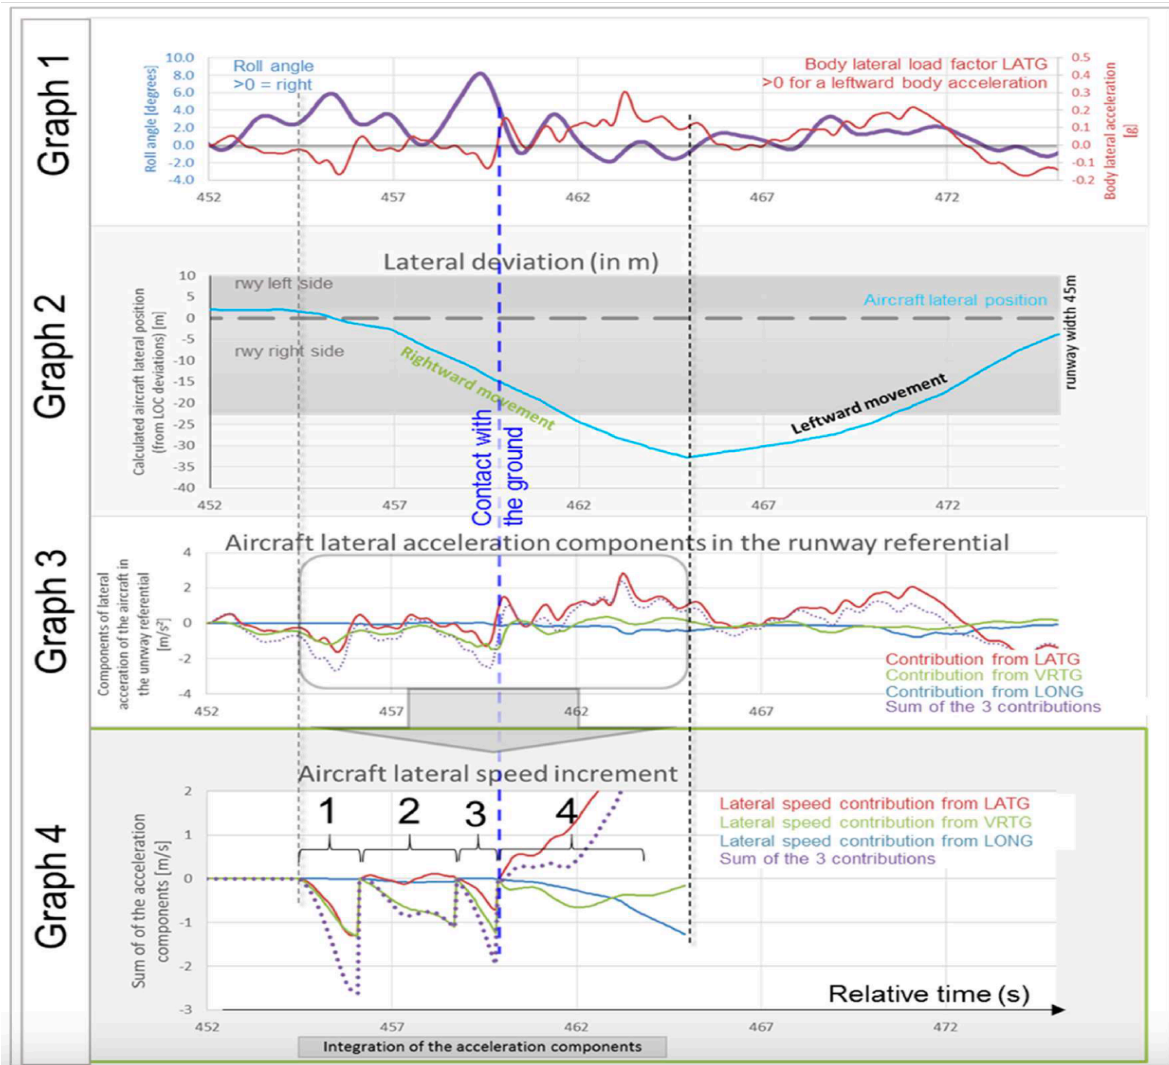
Grafica No. 4 - Gráficas de variación de velocidad lateral en el aterrizaje

Así, la integración de la aceleración puede entenderse como incrementos en la velocidad lateral de la aeronave (en m/s, positivos para un aumento de la velocidad hacia la izquierda), y las curvas resultantes muestran la variación de la velocidad lateral de la aeronave.

La integración se ha restablecido en cada inicio de periodo para facilitar la lectura de la variación de velocidad en cada periodo.
