INFORME FINAL INCIDENTE GRAVE

COL-21-25-GIA

Excursión parcial de pista
durante el aterrizaje

ATR 72-212A

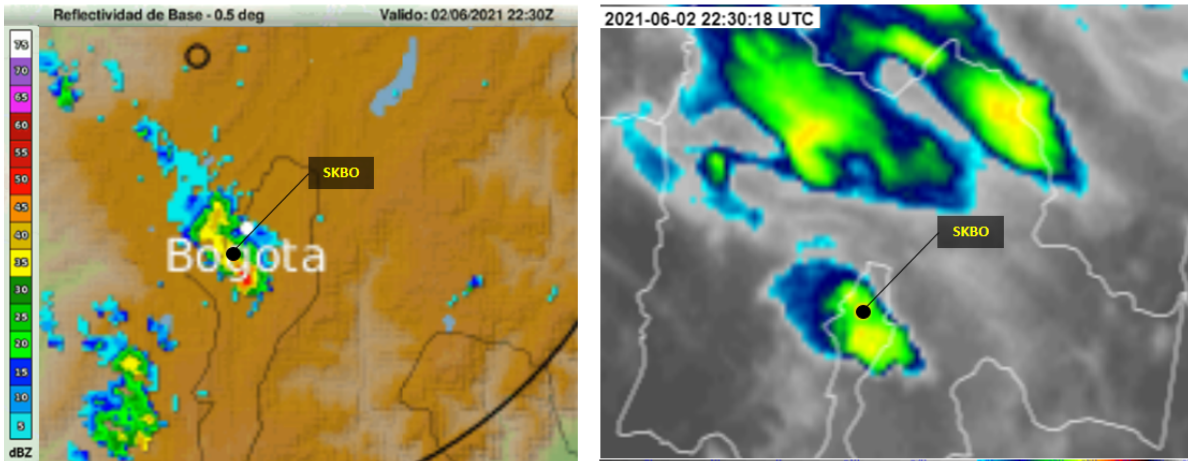
Imagen No. 1: Condiciones meteorológicas – RADAR / SAT IR CH13, 02 junio de 2021 – 22:20 UTC

Fueron obtenidas imágenes RADAR e imágenes satelitales GOES 16 en canal IR para el lapso en el que se produjo el incidente grave. En la imagen correspondiente a las 22:20 h, 7 minutos antes de la ocurrencia del evento, se evidenció en el área, la evolución convectiva a microescala de una masa nubosa inestable que arrojó ecos de reflectividad asociados a precipitación intensa, y topes nubosos que rondaban los FL410 aproximadamente.

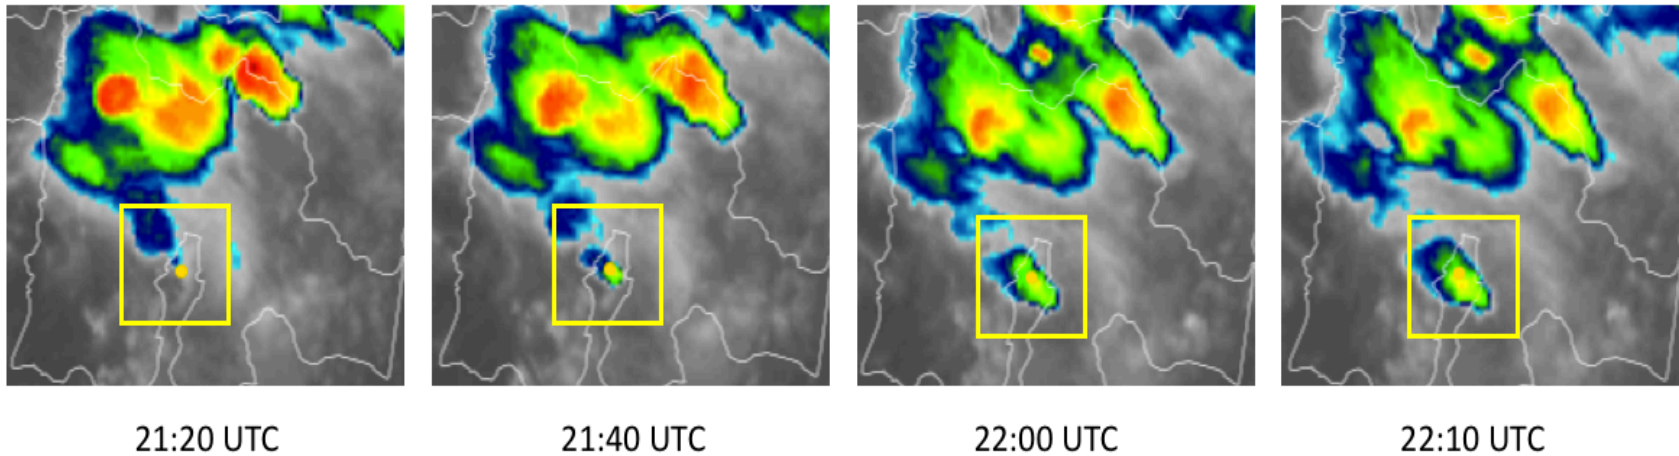
Imagen No. 2: Evolución meteorológica –SAT IR CH13, 02 junio de 2021

Las características de evolución del sistema convectivo de microescala se hicieron evidentes en la secuencia de imágenes desde las 21:20 h hasta las 22:10 h, en las cuales se observa cómo, en la zona (recuadro amarillo), se desarrolla una célula convectiva asociada principalmente al paso de una onda tropical del E.

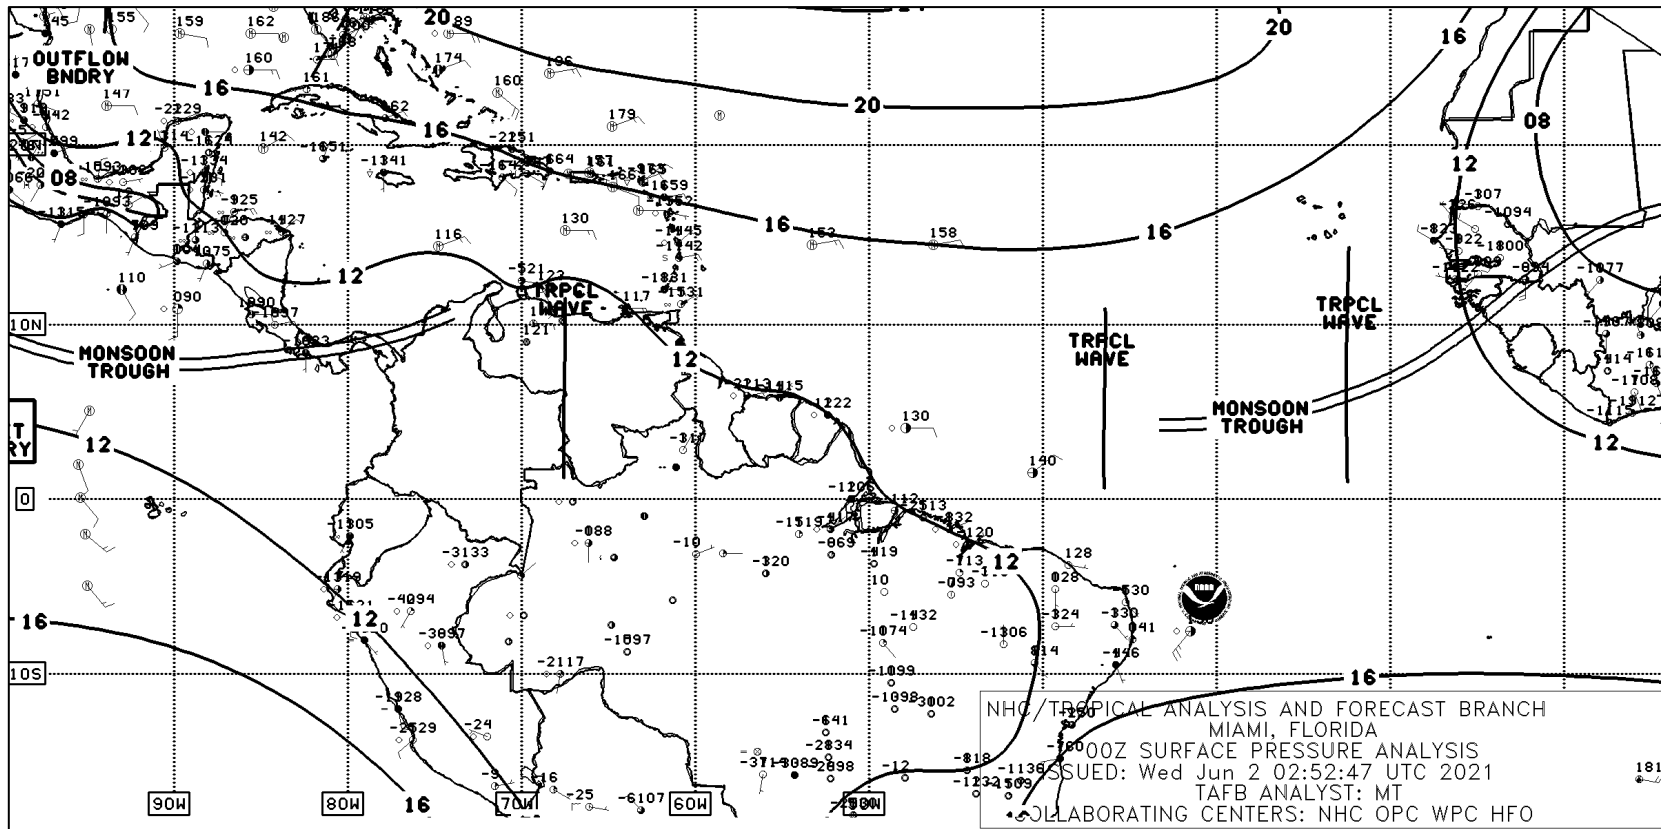
Imagen No. 3: Carta de Análisis Tropical de Superficie, - 02 junio de 2021, 02:52:47 UTC

La carta de análisis tropical de superficie, emitida el 02 de junio de 2021 a las 02:52 h, mostraba la presencia de la zona de confluencia intertropical sobre la zona norte del país, así como la presencia de una onda tropical que ingresaba al país por el E, la cual favorecía el incremento de la inestabilidad atmosférica y la generación de pequeños sistemas convectivos a microescala en el transcurso del día. El paso de la onda tropical conllevaría a la generación de precipitación en la Región Orinoquia y Andina.

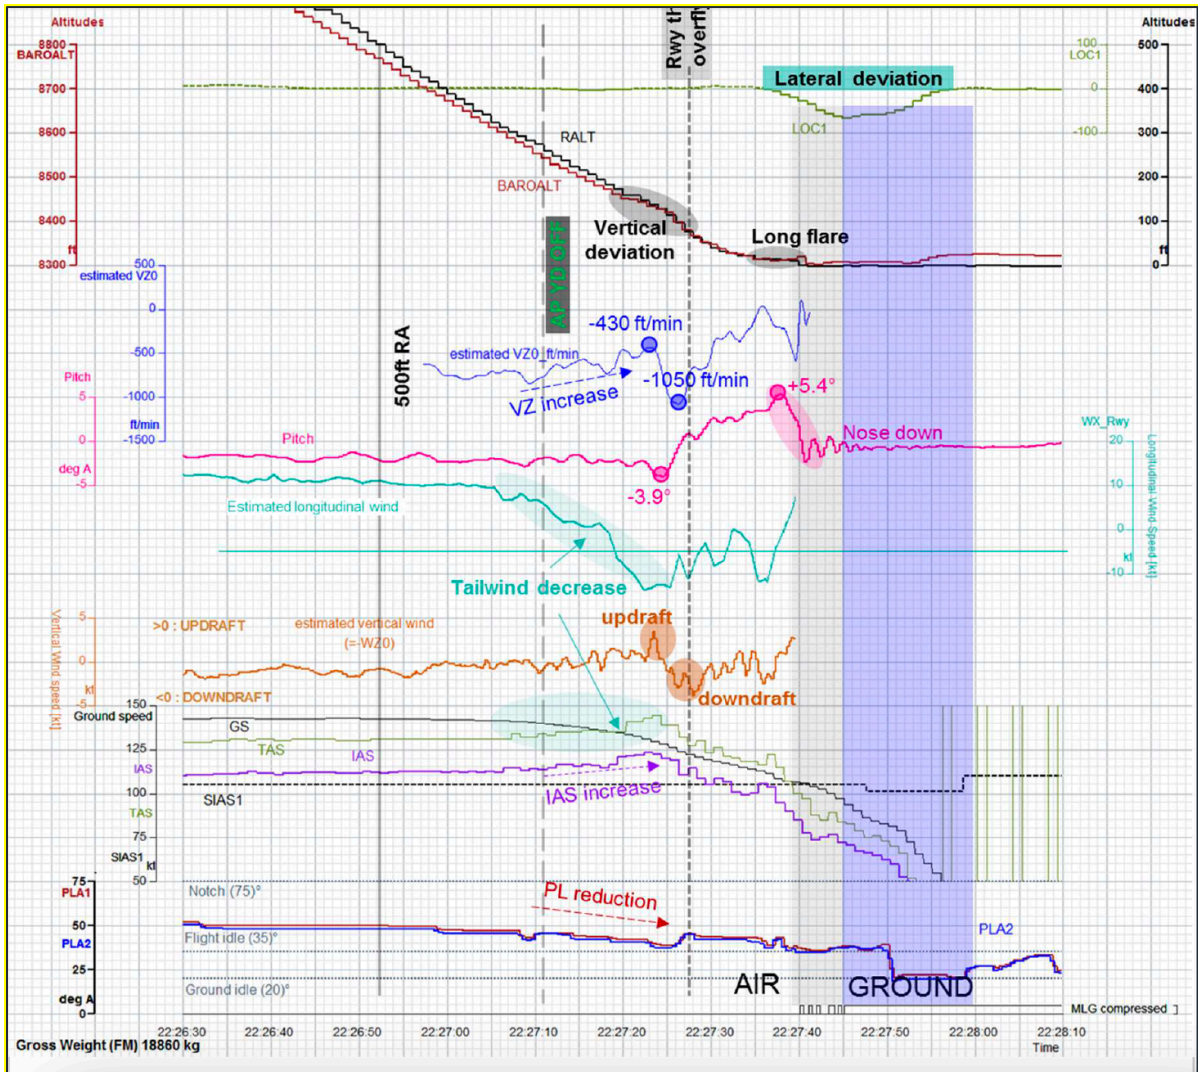
Gráfica No. 1 - Parámetros principales en la aproximación final (Fuente: Tech Advisor ATR)

- Aumento de la velocidad de aproximación hasta Vapp+19 nudos, y aumento de régimen de descenso de hasta -1166 pies / min, por debajo de los 300 pies AGL.
- Condiciones meteorológicas deterioradas durante la aproximación y el aterrizaje, relacionadas con precipitación fuerte y visibilidad reducida.
- Condición de pista mojada en el aeródromo.
- Operación del aeródromo bajo condiciones meteorológicas adversas de precipitación fuerte y cortantes de viento que después del incidente grave se tornaron peligrosas para las maniobras de despegue y aterrizaje.
- Exceso de confianza de la tripulación, al decidir continuar la maniobra de aproximación y aterrizaje bajo las condiciones meteorológicas adversas que constantemente eran advertidas en cabina, reportadas por otras aeronaves y el ATC.

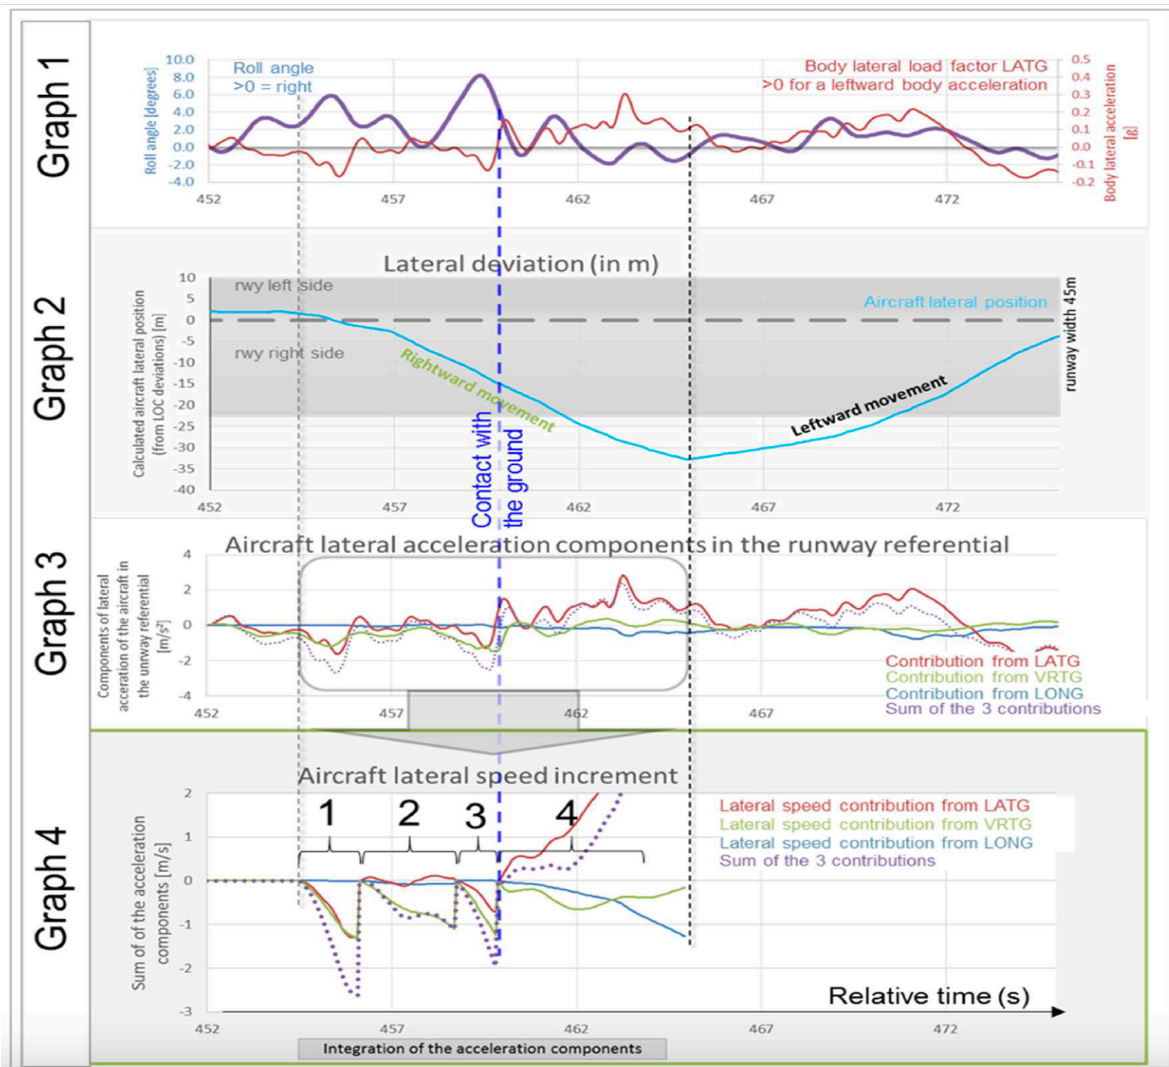
Grafica No. 4 - Gráficas de variación de velocidad lateral en el aterrizaje

Así, la integración de la aceleración puede entenderse como incrementos en la velocidad lateral de la aeronave (en m/s, positivos para un aumento de la velocidad hacia la izquierda), y las curvas resultantes muestran la variación de la velocidad lateral de la aeronave.

La integración se ha restablecido en cada inicio de periodo para facilitar la lectura de la variación de velocidad en cada periodo.
